第 23 回水道事例発表会

令和 3 年度

日本水道協会 東北地方支部

パイプインパイプ工法による幹線の整備

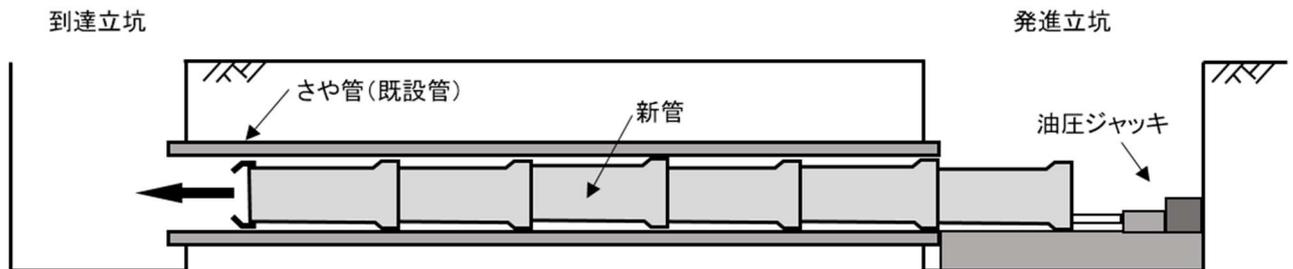
図1 パイプインパイプ工法（押込工法）

パイプインパイプ工法には、押込工法と持込工法があり、今回実施した押込工法（図1）は、既設管等のさや管の前後に発進立坑と到達立坑を設け、発進立坑内で新管を接合しながら、さや管内に新管を順次挿入する工法である。

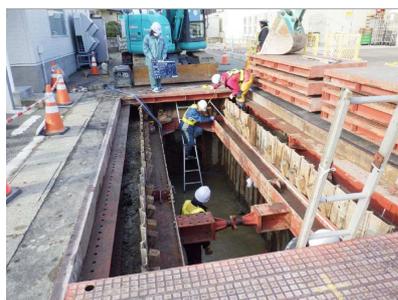
写真4 発進立坑

立坑設置－ 発進用の立坑(写真4)に油圧ジャッキ(写真5)を設置し、到達用の立坑(写真6)に向けて管を挿入する。

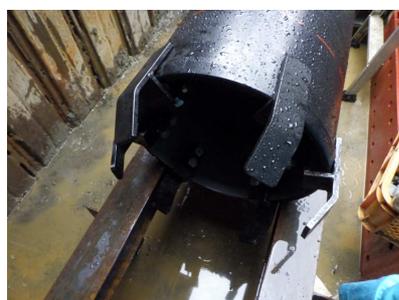
写真7 先導ソリ

新管挿入－ 先頭管には、継手部段差があるため、先導ソリ(写真7)を取り付け、発進立坑内で管の接合(写真8)し、油圧ジャッキによって新管を既設管内に挿入(写真9)する。

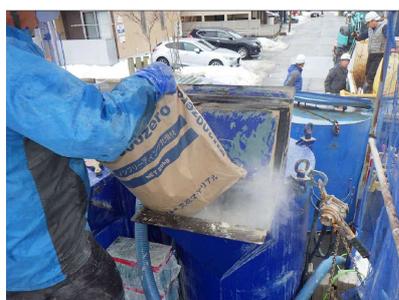
写真10 攪拌状況

さや管充填－ 攪拌したエアモルタル(写真10)を既設管と新管の間隙に注入口(写真11)と排出口(写真12)を設けて充填する。

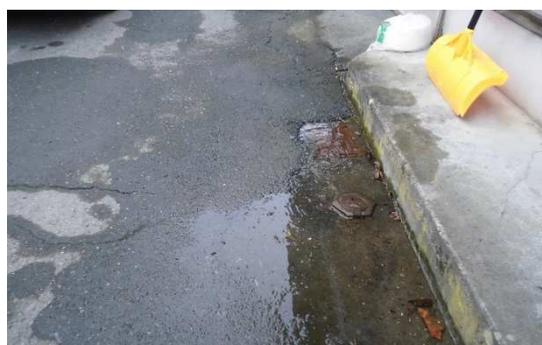
写真1 宅地内での漏水

公道上で発生した給水管の漏水修繕は、経済的損失防止と道路陥没等の二次被害防止の観点から、市上下水道部にて修繕工事を以前より実施してきたが、民地内の給水装置については給水装置所有者に修繕を委ねてきた。しかしながら、メーター2次側の漏水は水道料金に直結するため即座に修繕をするものの、宅地内メーター上流側の給水管からの漏水は水道料金に影響がないことから、漏水が放置されることも多いのが実情であった。

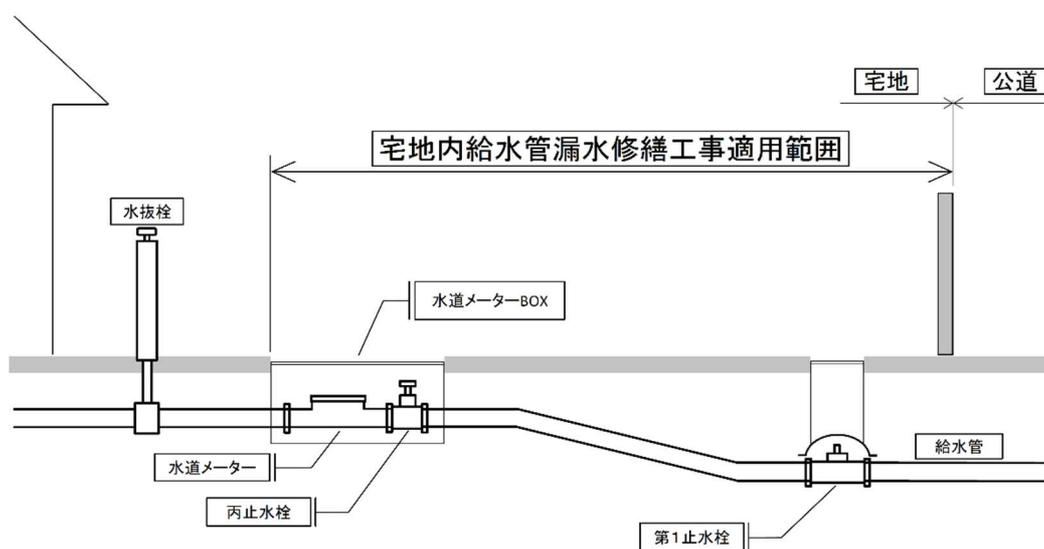
図一1 宅地内給水管漏水修繕工事の適用範囲

助成金の交付は漏水修繕に係る掘削から標準的な復旧までを対象とし、助成額は全額とした。

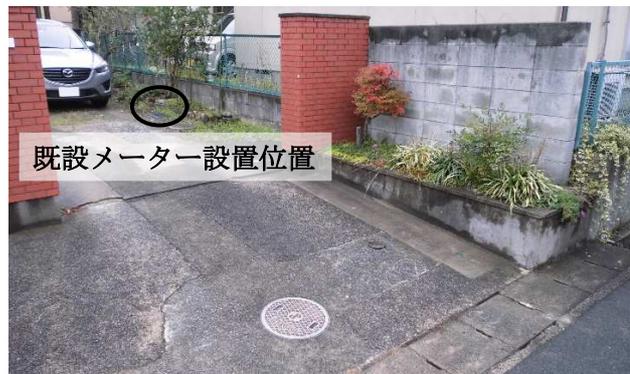
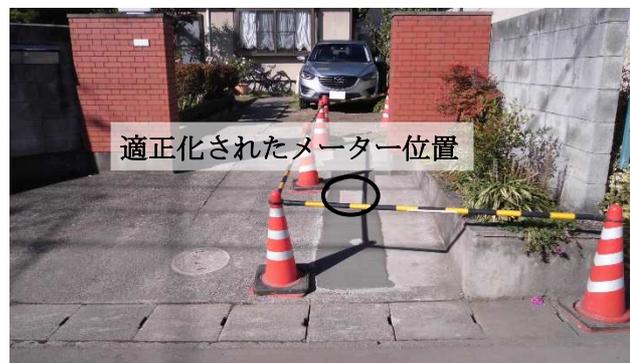
写真2 漏水修繕に合わせたメーター位置の適正化

工事の内容については、メーター移設を行う場合は第一止水栓から既存メーター間の給水管をすべて入替ることとしたが、給水管延長が長く工事費上限額以内で収まらない場合は所有者の追加負担が発生するため、所有者から追加負担の同意が得られない場合はメーター移設なしの部分修繕として事業を実施した。

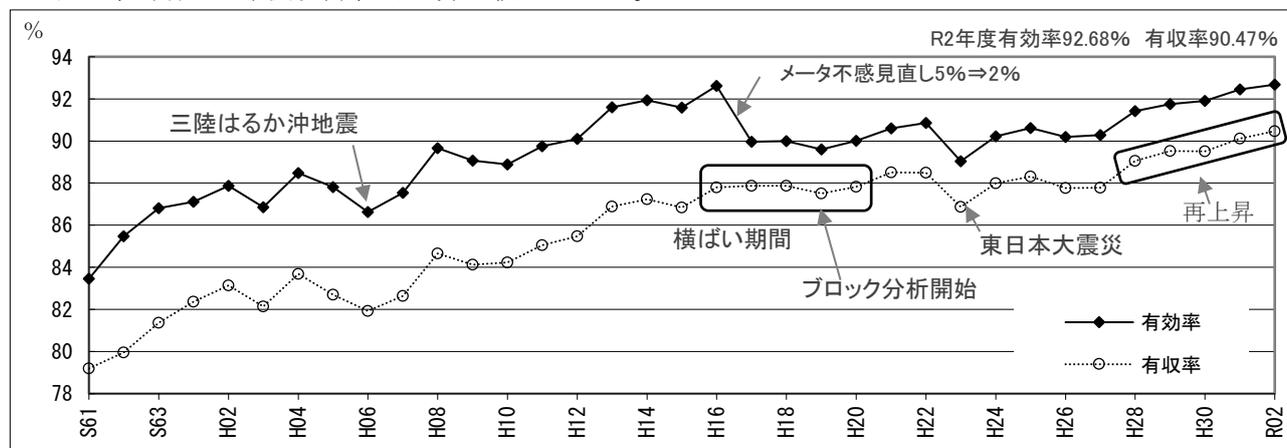
図1 有効率・有収率実績

配水区域の再編、漏水修理、管路更新等により設立時から上昇傾向だった有効率・有収率は、平成16年度から5年間横ばい傾向にあった。

平成19年度に開始した配水ブロック分析により、有効率が低い、すなわち漏水の疑いのあるブロックを集中的に漏水調査していくことで、平成21、22年度と有収率は上昇したが、平成23年3月11日の東日本大震災により低下した。

その後、配水ブロック分析結果を基にした専門業者への漏水調査委託や水質保全水量の削減対策等を図り、平成28年度以降、再上昇を続けている。

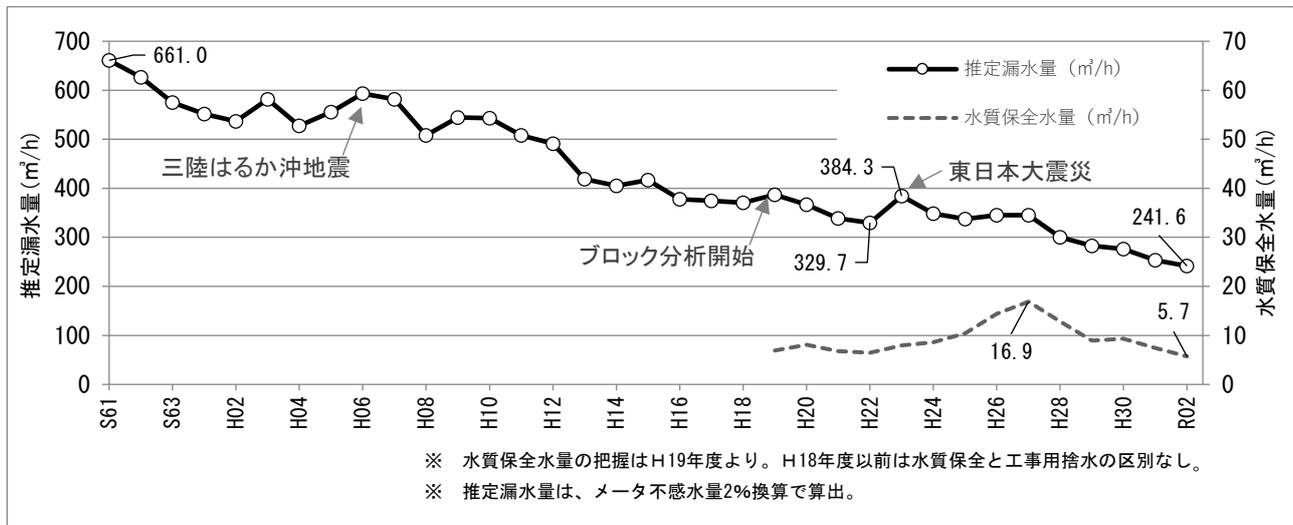
図2 水質保全水量・推定漏水量推移

推定漏水量は減少傾向が続いており、令和2年度時点で約241.6 m³/h（配水量の6.94%相当）である。およそ3.8 m³/hの漏水を削減できると0.1%の有収率向上が期待できるため、この削減が有収率向上に大きく寄与する。

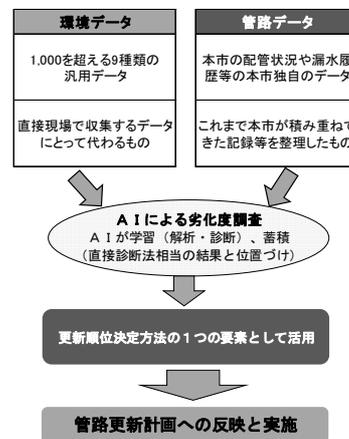
図1 管路劣化度調査活用の概念

一般的に管路の劣化度を知るための管路診断は「間接診断」と「直接診断」の2つに分けられ、その診断結果をもって更新計画への反映や維持管理データとして蓄積している。「間接診断」は管路の諸元データや日常の維持管理で得られる経験や知識、水圧や水量などの記録から診断する手法である。また、「直接診断」は埋設されている管路の表面及びボルトの腐食状況や埋設環境（土壌や地下水）などを目視や計測で直接調査し診断する手法である。直接診断で得られた管路状態や埋設環境のデータは、信頼性が高く更新計画や維持管理など様々な面で大きな要素となる。しかし、直接診断のように埋設されている管路を直接調査するとなると、道路掘削から復旧までの工事費の確保や道路管理者などの関係機関との調整を要し、さらにそこから解析する流れでは業務担当者の確保と多くの費用や時間を費やす必要があることから、市内の管路を「直接診断」を用いて積極的に実施することは困難である。そのため、汎用する「環境データ」と本市の「管路データ」を基に現場を掘らずして管路の状態を知ることができるAIによる「管路劣化度調査（5段階評価、rank 1（良）～rank 5（悪）」の結果を「直接診断」に相当する結果と位置付け、更新順位決定方法の1つの要素として活用した。

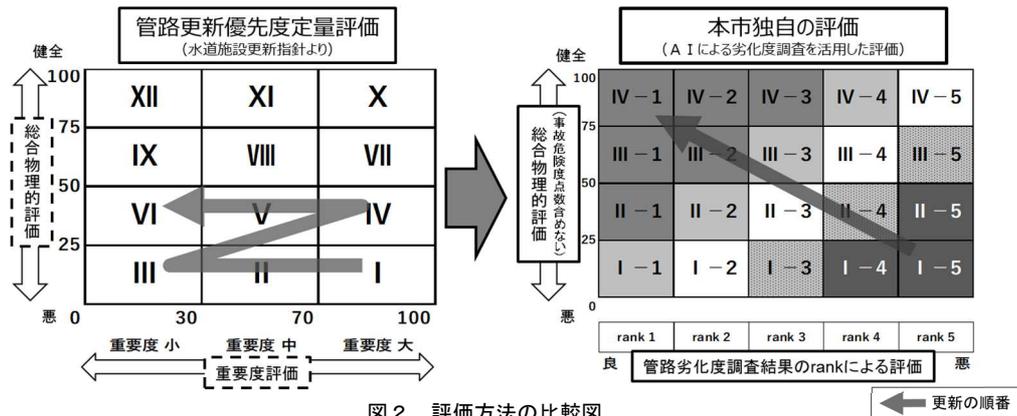
図 2 評価方法の比較図

本市の約 12,000 路線ある管路を図 2 のように水道施設更新指針（JWWA 発行）にある管路更新優先度定量評価を参考に「総合物理的評価」と A I による「管路劣化度調査結果の rank による評価」の 2 つを用いて、本市別途業務の管路を含む水道施設整備計画を策定する「水道わかまつ施設整備アクションプラン策定業務委託」にて評価した。また、更新の優先順位については、20 の区割を延長や事業量により実行性のある 5 つに区分する方法とし、これを管路劣化度調査結果を取り入れた本市独自の評価方法とした。なお、変更した点は以下のとおり。

- ① 重要度評価の代わりに管路劣化度調査結果の rank を使用する。
- ② 管路劣化度調査結果の rank と類似した評価となる事故危険度点数は総合物理的評価には含まない。
- ③ 更新の順番は、5 つに区分した表の右下（優先度高）から左上（優先度低）に向かって更新する。

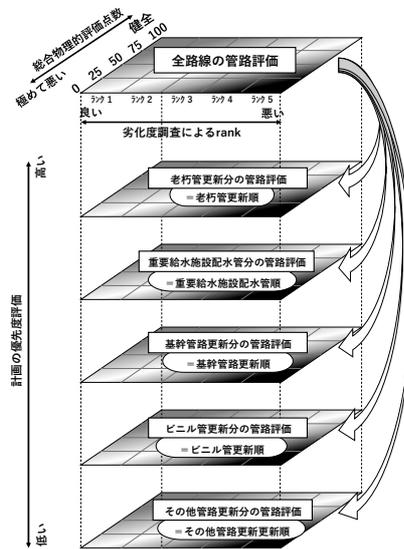
図 3 重要度の決定概念

本市独自の評価方法により「管路劣化度調査結果の rank」の要素も加味して決定した全路線の更新順位を、図 3 のように本市の管路更新計画ごとに分類することにより、計画の優先度（重要度）も取り入れ、本市の実態に合った決定方法とする。

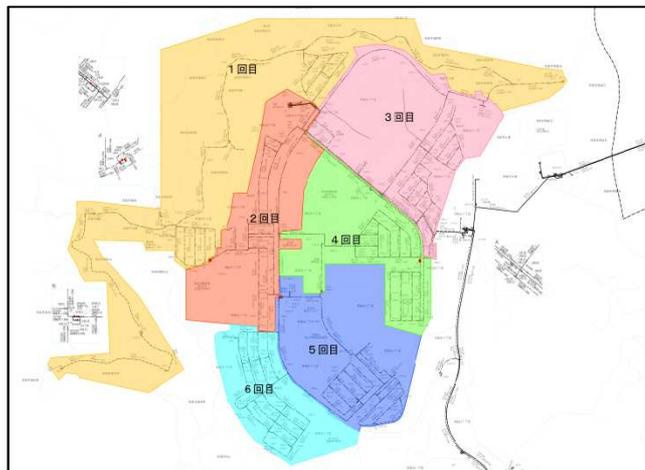
図-1 茂庭台ブロック作業エリア分割図

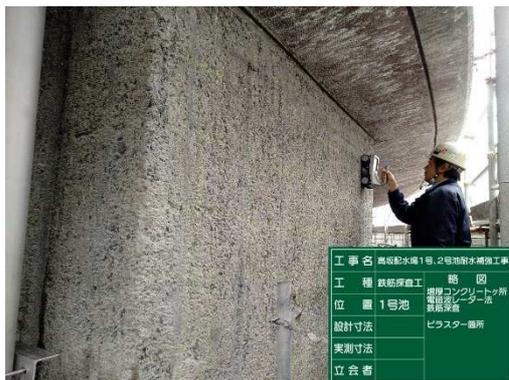
①既存配筋探査(竣工図と現状配筋に差異があった)

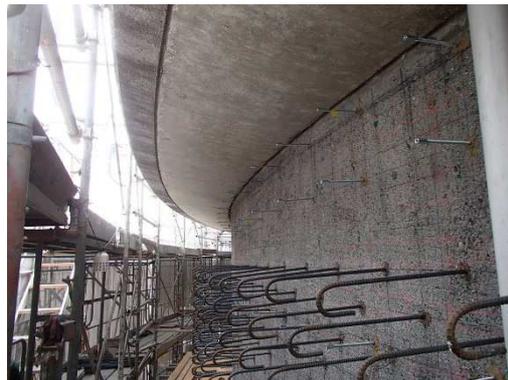
②増強配筋+PC配筋設置

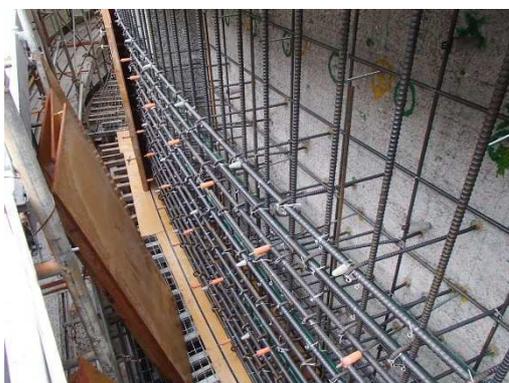
②増強配筋+PC配筋設置

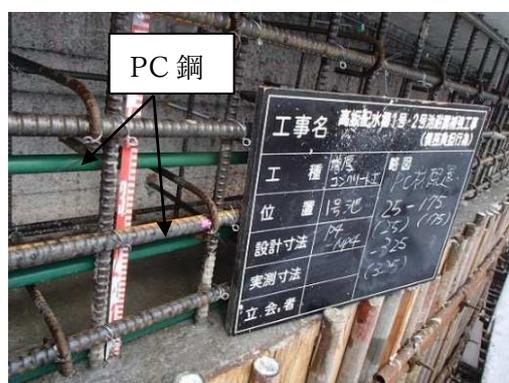
③コンクリート打設(2段)

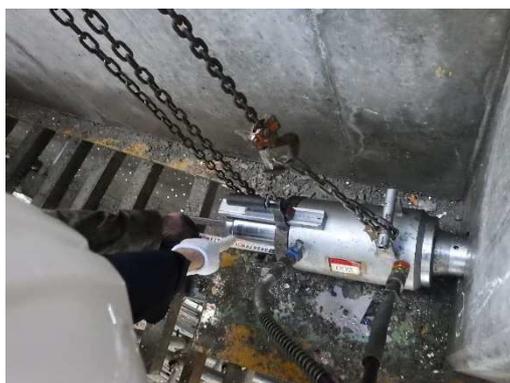
④PC鋼緊張

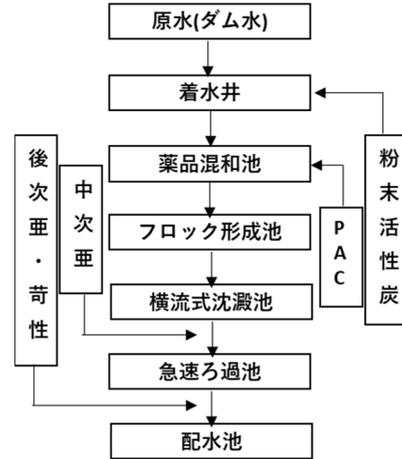
図 1. 東山浄水場概略フロー図

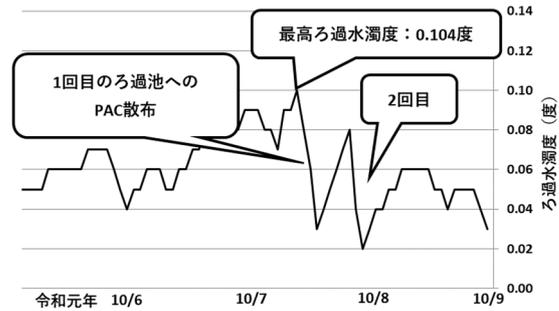
図 2. ろ過水濁度の時間変動(令和元年10月)

令和元年度及び令和 2 年度に発生したろ過障害について紹介する。令和元年度は 10 月にろ過障害が発生した。原水濁度については平常時と同様の 1.5 度前後で推移しているのに対し、ろ過水濁度においては最大で 0.104 度まで上昇した。この時点ではろ過障害の原因がピコプランクトンである確証がなかったため、対応として凝集剤(以下 PAC)を増量した。その結果、凝集剤の増量に対して効果的にろ過水濁度が低下しないことから、試験的に二段凝集を実施した。試験方法はろ過池に直接 PAC を散布する方法で行った。結果は図 2. に示す通り、一時的にはあるがろ過水濁度が低下していることが確認できる。このことより、発生したろ過障害について二段凝集が有効である可能性が高いことが分かった。その後、台風 19 号の影響により原水性状が変化し、ろ過水濁度も低下しろ過障害の影響も自然収束した。

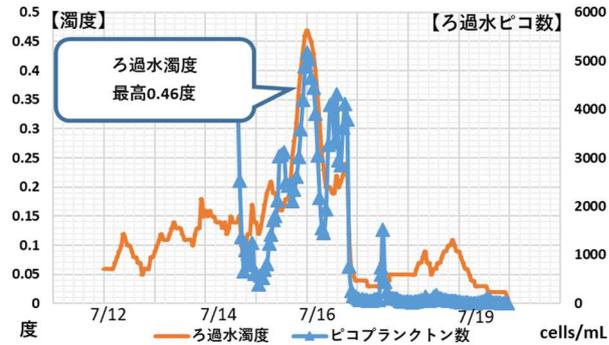
図3.ろ過水濁度とピコプランクトンの関係

令和2年度は7月にろ過障害が発生した。令和元年度に発生した事象からろ過障害の原因がピコプランクトンである可能性が示唆されていたため、ピコプランクトンの連続測定用のデモ機を設置し測定を開始した。測定結果は図3.に記載の通り、ろ過水濁度の上昇とピコプランクトンの発生数が同様の傾向を示しており相関性が確認できた。このことより、ろ過障害の原因がピコプランクトンである可能性が高いことが分かった。

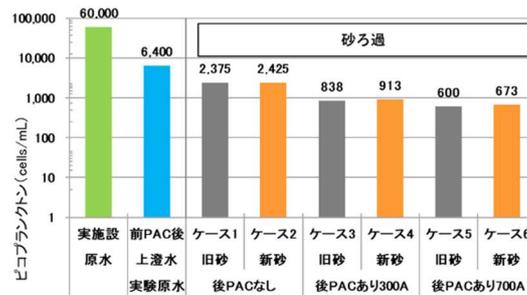
図4. 二段凝集の実験結果

ろ過障害の原因がピコプランクトンの大量発生であることが分かった上で、ラボでろ過実験装置を作成し、ピコプランクトンに対する二段凝集の効果について実験を行った。その結果、図4.の通り現状の「前PACのみによる運転」より二段凝集を実施した方がピコプランクトンの除去、ろ過水濁度の低下が見られた。また、二段凝集で使用するPACについても現状使用している300Aと高塩基度PAC(以下700A)で評価を行い、700Aの方がよりろ過水濁度の上昇を抑える事ができた。現地

においてもろ過障害が発生した際、二段凝集を実施したところ濁度が低下する結果となっている。現地対応及び実験の結果から、ピコプランクトンを原因とするろ過障害の対策として二段凝集の効果が高いことが分かった。

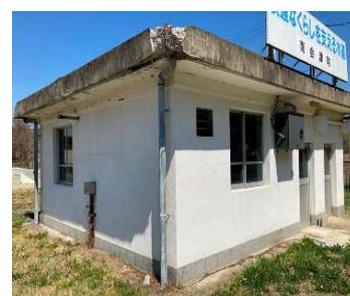
写真1：既設建物の外観

既存施設は浅井戸（HP造φ2000mm、高さ6.0m）から、取・送水ポンプ2台の交互運転で、塩素を管注入し配水池に送水している。建屋構造は、コンクリートブロック造（L5.4m×W6.3m）の中にポンプ室、電気制御盤室、薬品注入室の3部屋で構成されている。施設の維持管理は、ポンプや制御盤、薬品注入器などの電気機械に関しては、一部及び全部の更新を行い運用してきた。一方で施設建屋は、ほとんど建設当時のまま耐震化等の対策を施すことはしていない。そのため、当該地域がある東北有数の豪雪地帯の影響から、モルタル外装仕上げ壁や屋根、雨水排水管は、冬季間に凍結融解が繰り返されることで、表面剥離や排水管にクラック等が生じ、雨水や融雪水の侵入による影響で劣化が著しく更新期を迎えている。

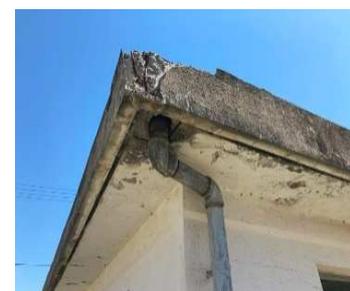
写真2：構造物の劣化状況

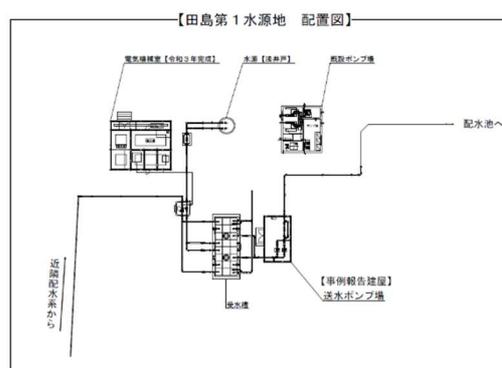
図面1：施設配置図

この更新に当たっては、既存施設の運用に影響を及ぼすことなく実施するために、近隣用地を買収し新たに施設整備を行うための敷地を確保した。施設建屋は受水槽以外に、薬品電気室、送水ポンプ室を別棟で建設し、取水ポンプは浅井戸ヒューム管に水中モーターポンプを採用した。建屋の配置は、日常の維持管理面に配慮し、薬品電気室は除雪や薬品搬入等を考慮して施設進入道路路付近に、送水ポンプ室は受水槽からの吸込管、ポンプ室からの吐出管と既設送水管の接続に配慮して受水槽の隣に計画した。更新順序は、令和元年度に受水槽を設置、令和2年度は送水ポンプ室を完了させ、令和3年度の電気機械室を整備完了後に供用開始予定である。

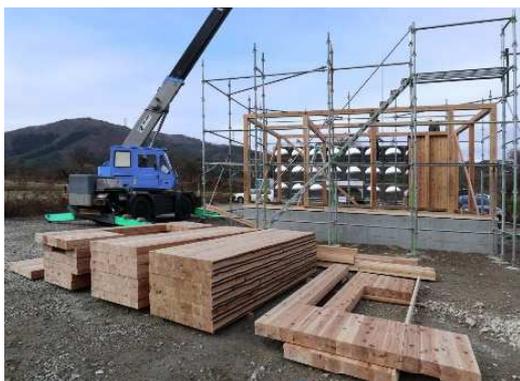
写真3：木材パネル組立状況

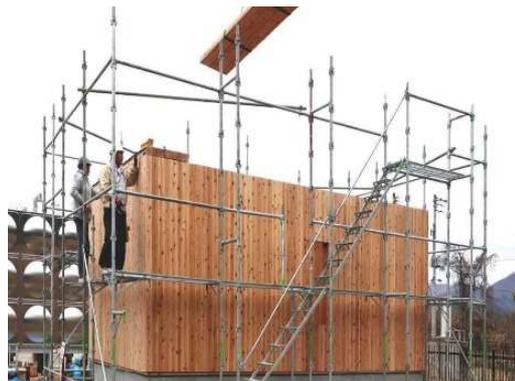
写真4：木材パネル外壁

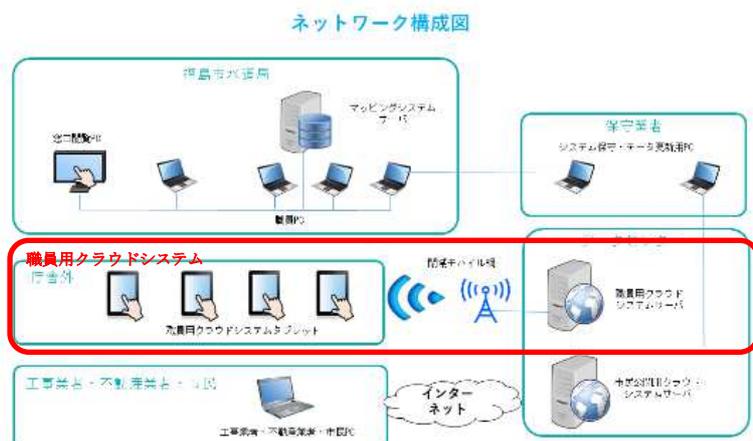
図 1

本システムを構築する際に、外部ネットワークからサーバへのアクセスが必要となるが、その三層構造を保持するためには、内外部との切り離し若しくは、相当の装備を整える必要がある。今回の構築は、コスト面等を考慮して、初期投資は、図 1 のとおりのネットワーク構成を採用し、内外部サーバの統合等は、今後の検討案件とした。

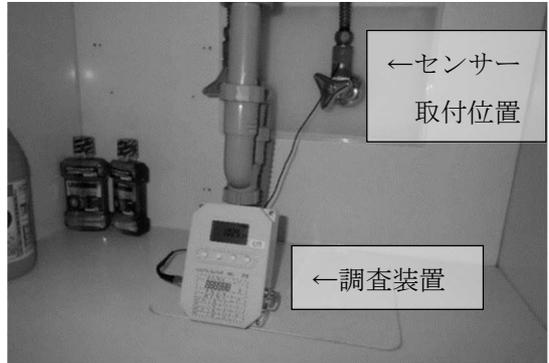
図 1 調査装置

調査家庭の水道メータ及び各水栓に調査装置を設置し測定を行った。調査装置は水道メータのパイロットの回転と各水栓のセンサーで水の流れる音を検知した信号を調査装置ごとに記録する。解析ソフトでは、調査装置に蓄積されたデータから水栓ごとの使用時間、使用水量、用途割合及び水栓別使用割合のグラフ作成を行う。給水装置を改造することなく設置可能である。

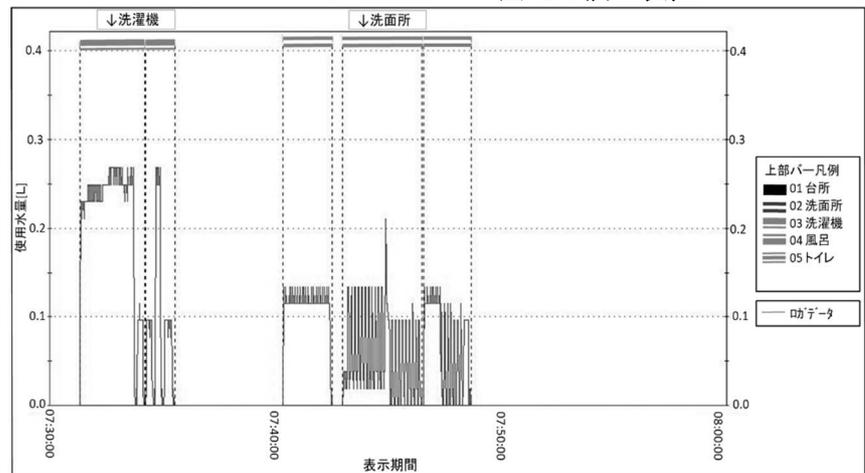
図 2 解析ソフト

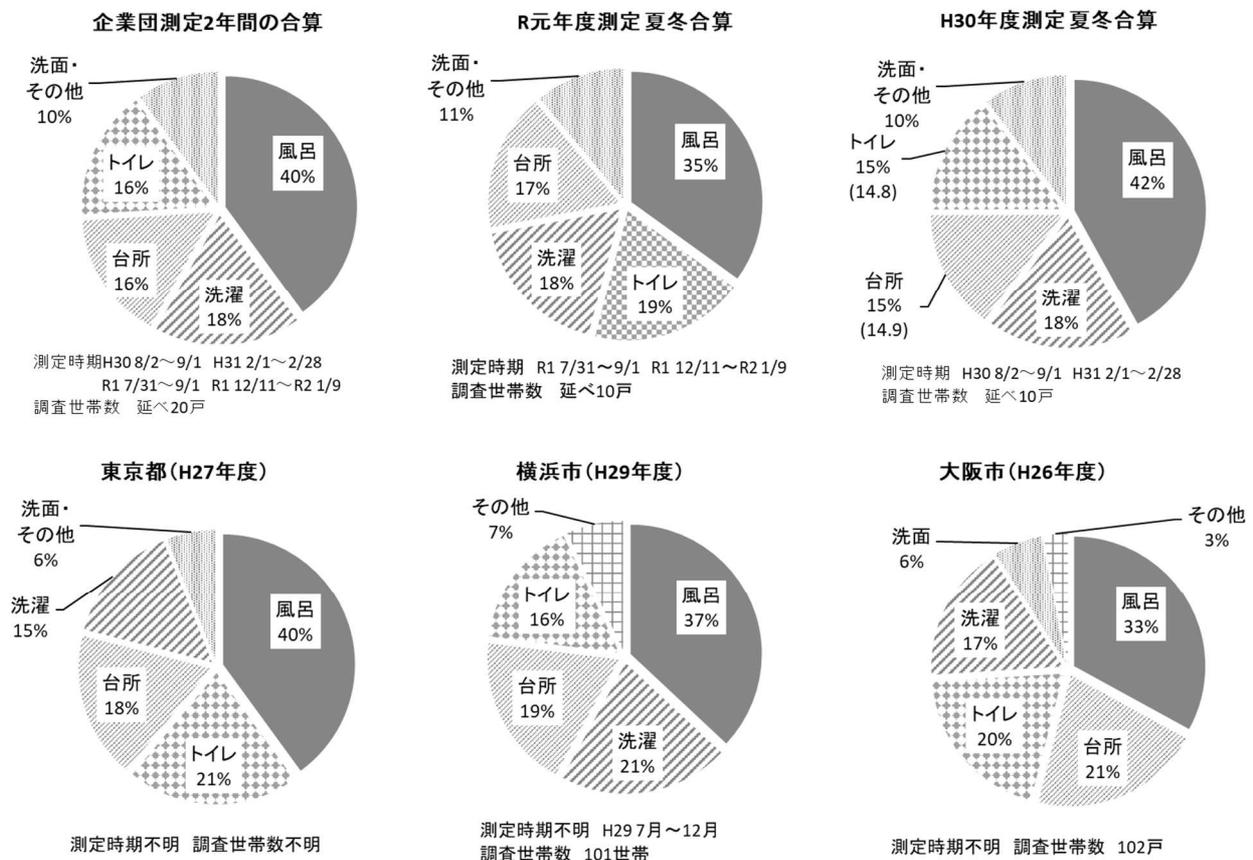
グラフ 2 使用割合別構成比

飲用水と生活用水に区分して分析すると、台所と洗面・その他が飲用で、それ以外が生活用水となる。飲用水の割合は企業団での3つのグラフでは25%～28%となり、他都市は24%～30%であり、総じて1/4が飲用に使用され、残り3/4が生活用水となっている。

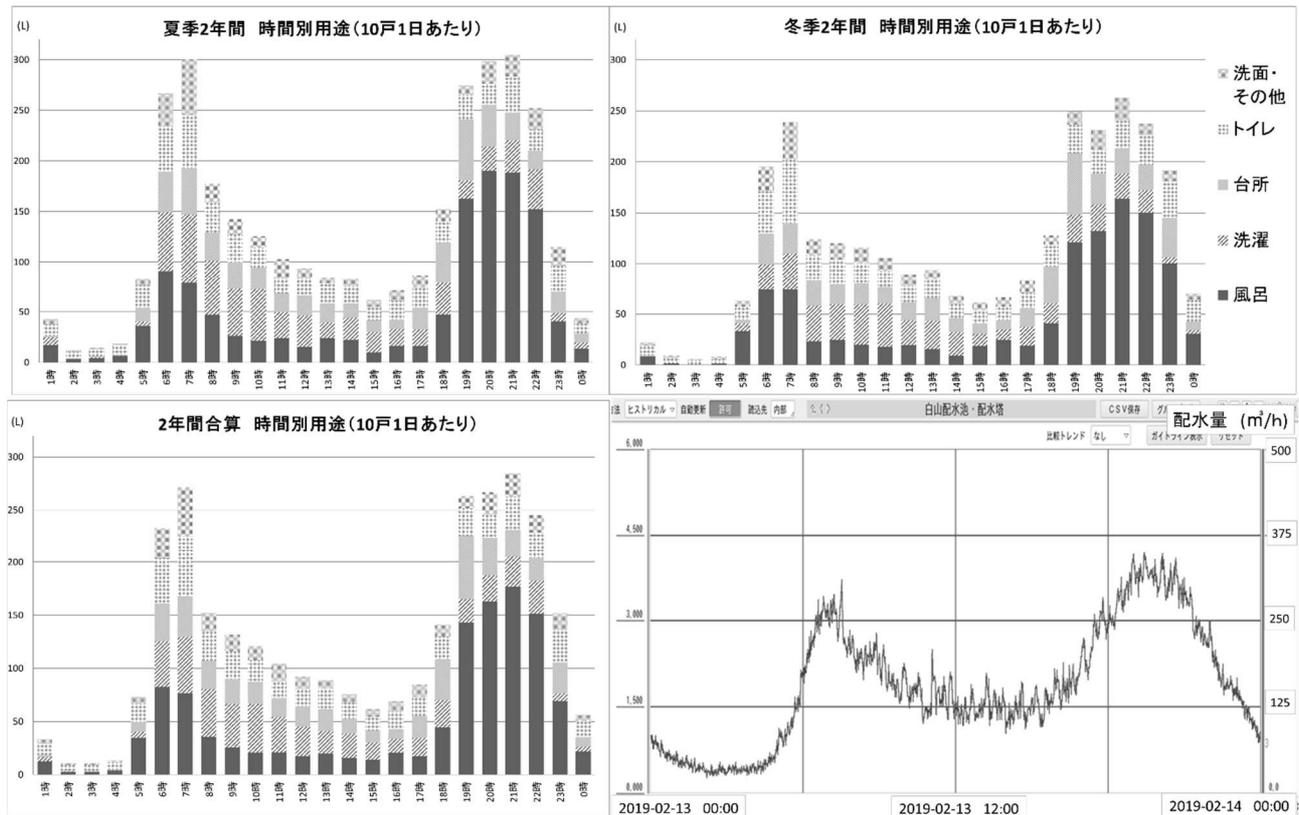
グラフ 3 時間別水栓使用割合 (10戸1日当たり) と配水量トレンドグラフ

家庭用水使用実態調査の1年間の合計サンプル数は夏5件・冬5件の延べ10件であり、調査家庭によって世帯人数や生活様式が異なることから、測定結果において使用水量と時間帯も様々であったが、朝晩の使用量増加は一致している。夕方に配水量が多くなるのは、風呂の水量の割合が大きくなるのが要因である。夏季と冬季を比較すると、朝晩のピーク時の使用水量が冬季の方が少なくなっている。冬季は深夜の洗濯が減少している。

当企業団の有収水量の72%を家庭用が占めるため、時間別使用量を示したグラフは、配水量トレンドグラフとおおむね同じ波形となっている。

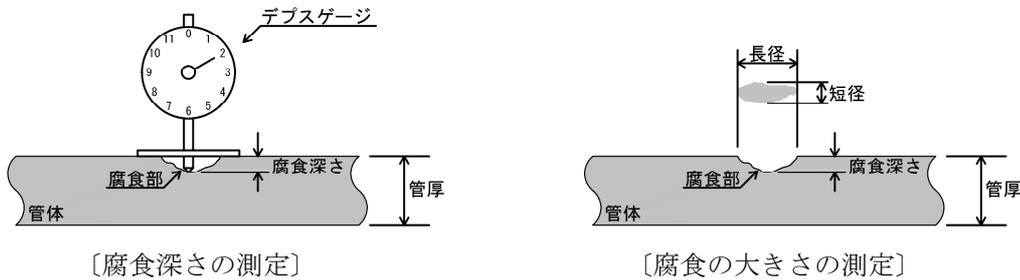
図1 腐食深さ及び大きさの測定

ダクタイル鋳鉄管外面の腐食状況を目視にて調査した。腐食が認められた場合は、図1に示すように、深さをデプスゲージ（孔食計）、面積（長径×短径）をスケールで測定した。

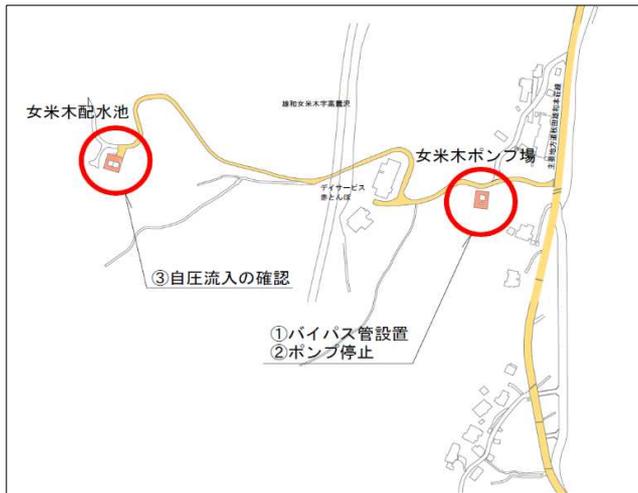
図-1 各施設位置図

当該ポンプ場は、ポンプの更新年度の令和4年度までに廃止を検討することとしているため、女米木送水ポンプ場を廃止し、女米木配水池に竹ノ花配水池から直接自圧送水を行うことが望ましいが、現状の送水管（φ75）による送水能力では、水理計算上余裕がなく、消火水量の不足が懸念された。そこで、自圧送水による水位の動向を見極め、ポンプ廃止の可否について判断することを目的とし、図-1および図-2のとおり、現地での検証を実施することとした。

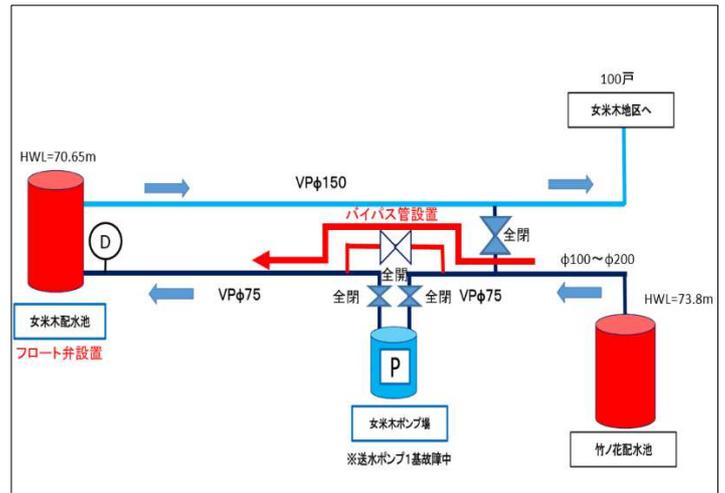
図-2 現地検証イメージ

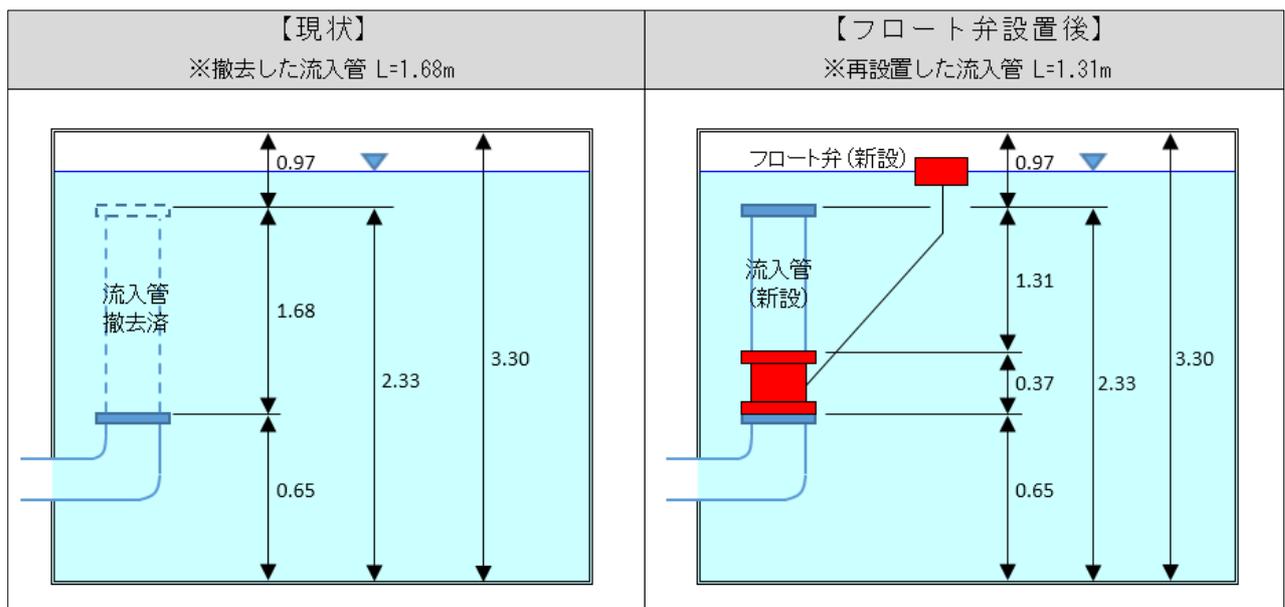
図-3 女米木配水池内の現状とフロート弁設置後のイメージ

フロート弁設置後は、送水システムを自圧送水に切り替え、最終確認を行った後、ポンプを廃止する。

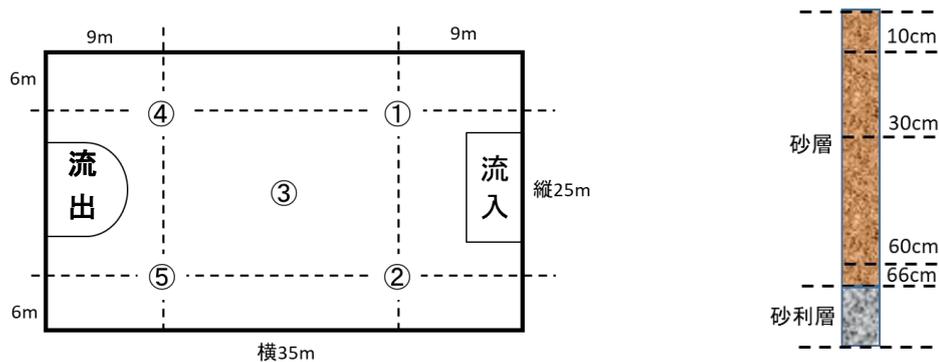
図1 ろ過砂採取地点（左：平面図、右：断面図）

- ・作業工程は令和 2 年 11 月 9 日（削取り）、11 月 10 日（採砂）、11 月 11 日（砂入）である。
- ・採砂地点は、図 1 に示す 5 地点（砂層厚 66cm）から 1 地点につき上層（10cm）、中層（30cm）、下層（60cm）の 3 検体採取し、検査用試料とした。

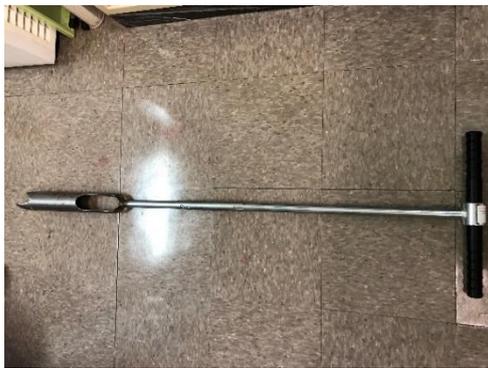
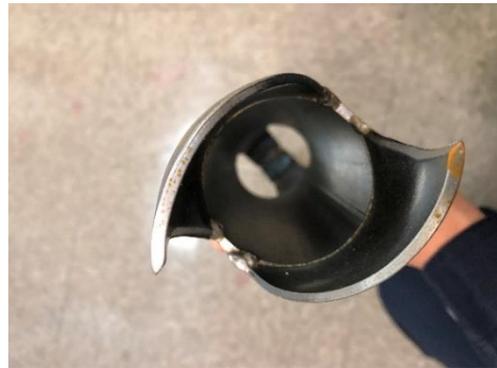
図2 ハンドオーガー写真（左：全体図、右：刃先部分）

採取にはハンドオーガー(図2)を用い、掘り進めた穴の周囲の砂が崩れないよう塩ビ管(φ100、L=1.2m)をガイドとした。採砂後の穴には洗砂後のろ過砂を入れ、確実に埋め戻した。

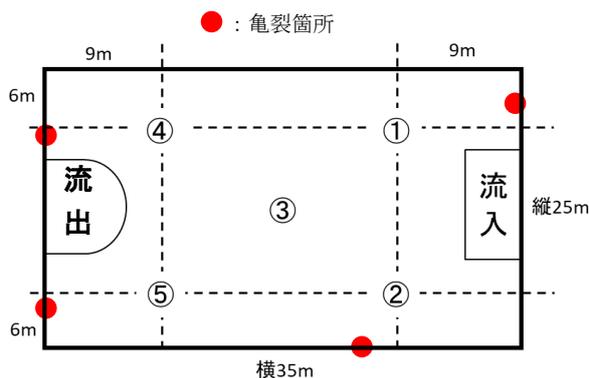
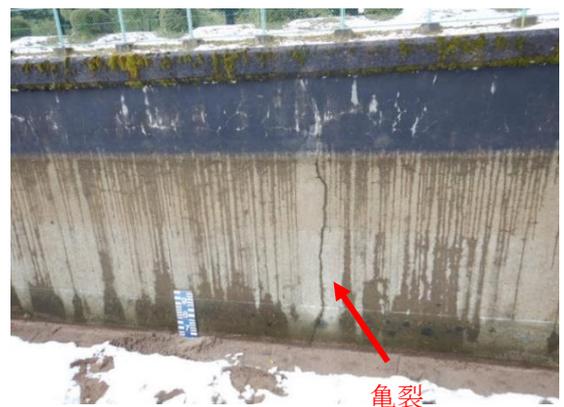
図3 亀裂箇所（左）及び亀裂の様子（右）

目視点検の結果は、図3のとおりである。目視点検では、躯体壁面4か所で亀裂が確認されたが、割れ幅が狭く機能には影響しない程度と判断した。陥没やスラジの付着は、削取り時の調査では確認されなかった。

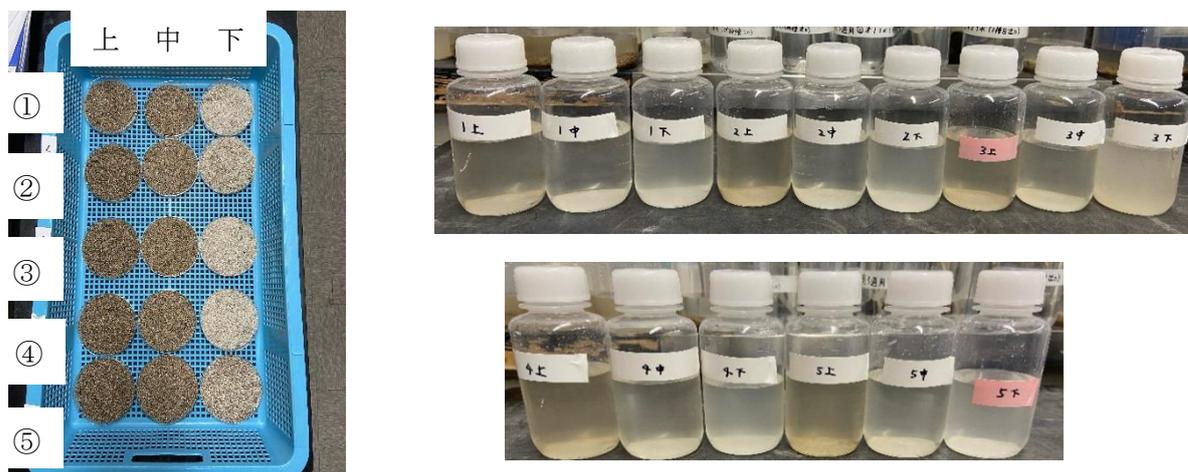
図4 採砂試料（左）及び洗浄濁度測定用試料（右）

採砂試料及び洗浄濁度測定用試料は、図4のとおりである。中層・下層は平成24年度の天地返し時に入れた砂であり、中層は洗砂後の旧砂、下層は購入した新砂である。上層については削取りと砂入により入れ替えられているものである。検査結果は表1のとおりで、下層③のみ98.7度で高めであったが、他の試料は上層で14.0～29.8度、中層で8.1～16.4度、下層で19.1～34.5度で負荷は低かった。
