第 24 回 水道事例発表会

日本水道協会 東北地方支部

日本水道協会東北地方支部 第24回水道事例発表会 日程

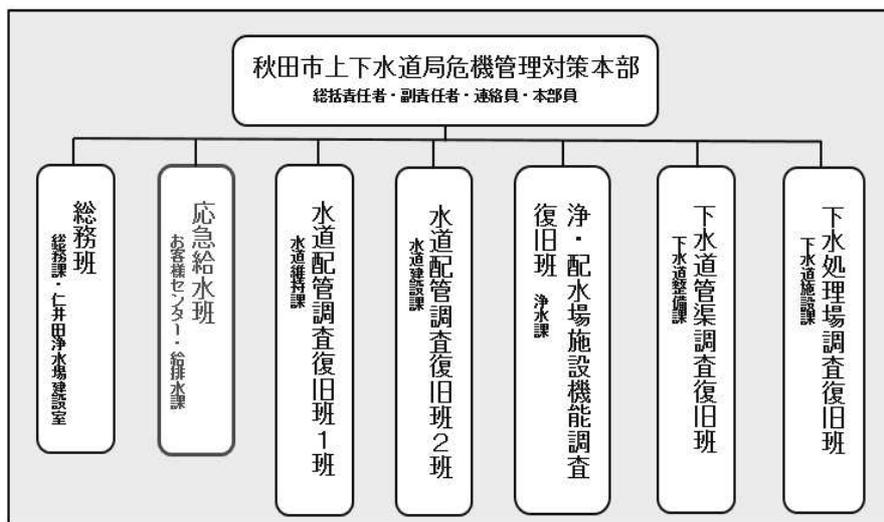
図1 秋田市上下水道局危機管理対策本部の組織図

この計画では、震度5弱以上の地震等、上下水道局を挙げて対応する必要があると判断した場合は、災害対策実施計画に基づき「秋田市上下水道局危機管理対策本部」を設置し、総務班、応急給水班、水道配管調査復旧班、浄・配水場施設機能調査復旧班等、計7班体制で市民への応急給水や被災施設の復旧にあたることとしている。（図1）

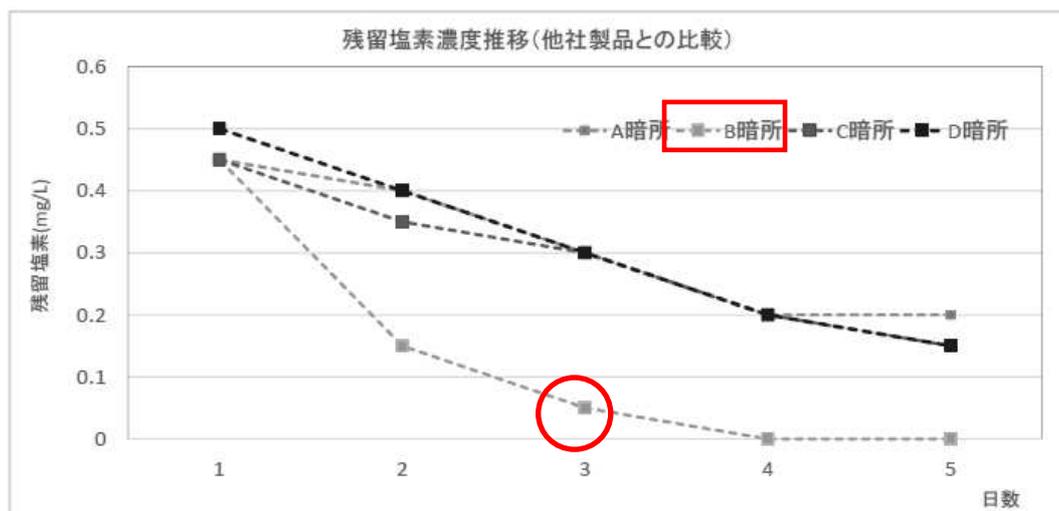
図2 残留塩素濃度の推移

水質の分析は、耐用年数内の3種類の6リットル給水パックと耐用年数を超過した10リットル給水パックに水を入れ、残塩、pH、色度、濁度、味、臭いについて、5日間水質を分析した。(表2、図2)

分析の結果、臭気が確認されたB社製品については、食品衛生法の検査を通過しており、人体には影響がないと判断できるが、残留塩素について、他の製品が5日間保管して0.1mg/L以上であったのに対し、3日で0.1mg/L以下となった。

このことから、残留塩素に関して、耐用年数による影響はなかったが、一部の製品に保管に適さないものがあった。

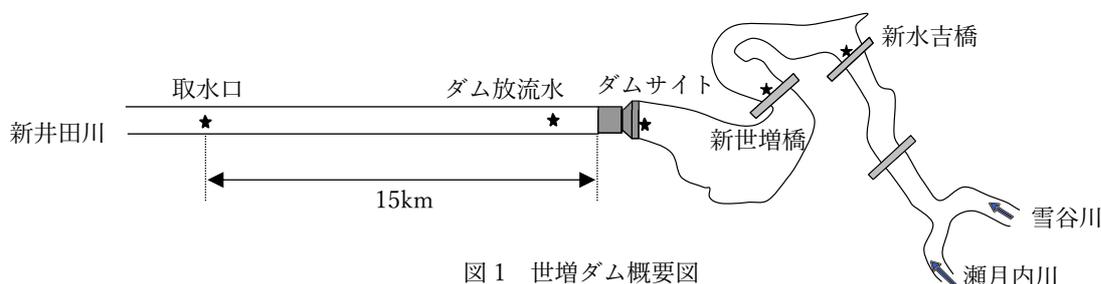
図1 世増ダム概要図

令和3年6月28日に世増ダム管理事務所から湖面が赤褐色を呈しているとの連絡をうけ、確認したところ、ダムサイト付近の湖面は通常時と変わりなかったが、ダム湖に架かる新世増橋、新水吉橋付近は淡水赤潮が疑われる状況であった（図1）。

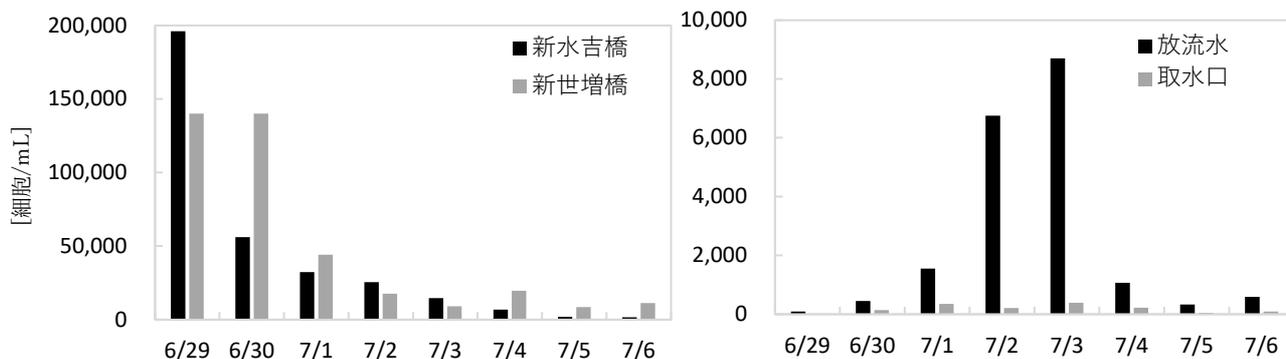
図2 世増ダム湖内及び取水口でのクリプトモナス細胞数の推移

6月29日～7月6日までの各地点のクリプトモナス細胞数を図2に示す。赤潮発生前の直近のダム調査（6月17日）ではクリプトモナスは確認されなかった。上流部の新水吉橋では6月29日に最多の196,000細胞/mL確認され、7月6日には1,540細胞/mLまで減少した。新世増橋においても同様に減少した。一方で放流水は7月3日の8,700細胞/mLが最高であり、上流部からの流下が示唆された。取水口での最高は7月3日の390細胞/mLであった。

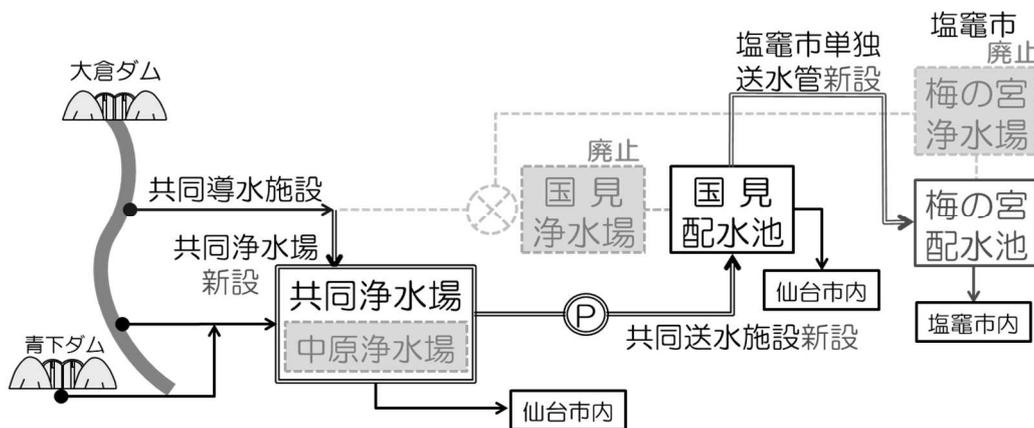
図2. 共同浄水場整備概略図

建設予定地は中原浄水場敷地内となっており、国見浄水場、梅の宮浄水場を廃止し、共同浄水場に機能を集約する方針である。取水・導水施設については既存の国見系(共同)・中原系施設を改修しながら活用していくことで、施設の二重化を図ることとしている。なお、施設能力は152,710m³/日(仙台市136,425m³/日、塩竈市16,285m³/日)、浄水処理方法は凝集沈澱+急速ろ過方式として検討を進めている。

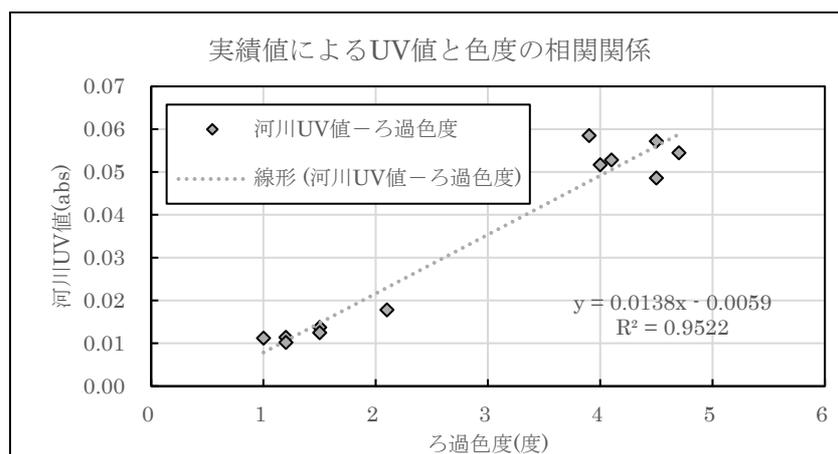
図 2 実運用時の河川 UV 値とろ過色度の相関図

表 2 および表 3 より河川 UV 値とろ過色度の散布図及び線形近似曲線を図 2 に示す。

低色度時はばらつきがそれほどない一方で、高色度時においては低色度時と比較してばらつきが大きい。これは、採水試料で関係性を把握できたように濁質による影響が大きいことから、ばらつきが生じていると考えられる。ただし、河川 UV 値 0.05abs、ろ過色度 5 度以下の条件下では、 $R^2=0.95$ と高い相関関係を示しており、河川 UV 値にてろ過色度をある程度予測することは可能と考えられる。

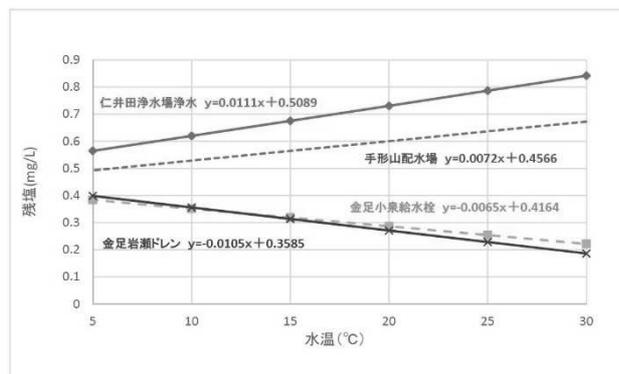
図3. 残塩近似式(金足地区)

調査対象とした各々の地点について、毎月の定期採水時に測定した水温と残塩の値を基に定めた近似式を以下に示す。平成27年度から令和元年度までの60ヶ月間分の水温と残塩の点群データから近似直線を求め、各地点に残塩近似式を定めた（図3および図4）。なお、残塩の測定はDPD法により行い、近似式を適用する水温の範囲は5℃から30℃とした。

仁井田浄水場浄水 $y = 0.0111x + 0.5089$
 手形山配水場 $y = 0.0072x + 0.4566$
 金足小泉給水栓 $y = -0.0065x + 0.4164$
 金足岩ドレン $y = -0.0085x + 0.4411$

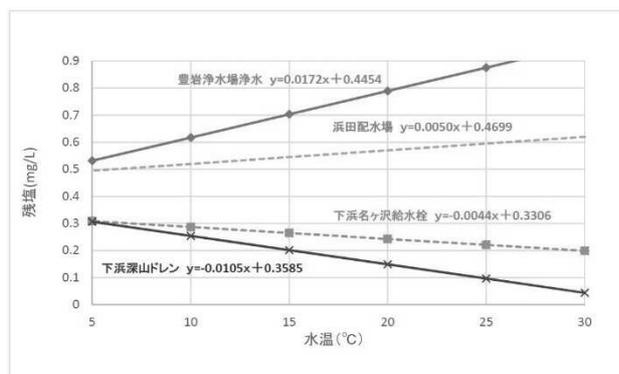
図4. 残塩近似式(下浜地区)

豊岩浄水場浄水 $y = 0.0172x + 0.4454$
 浜田配水場 $y = 0.0050x + 0.4699$
 下浜名ヶ沢給水栓 $y = -0.0044x + 0.3306$
 下浜深山ドレン $y = -0.0105x + 0.3585$

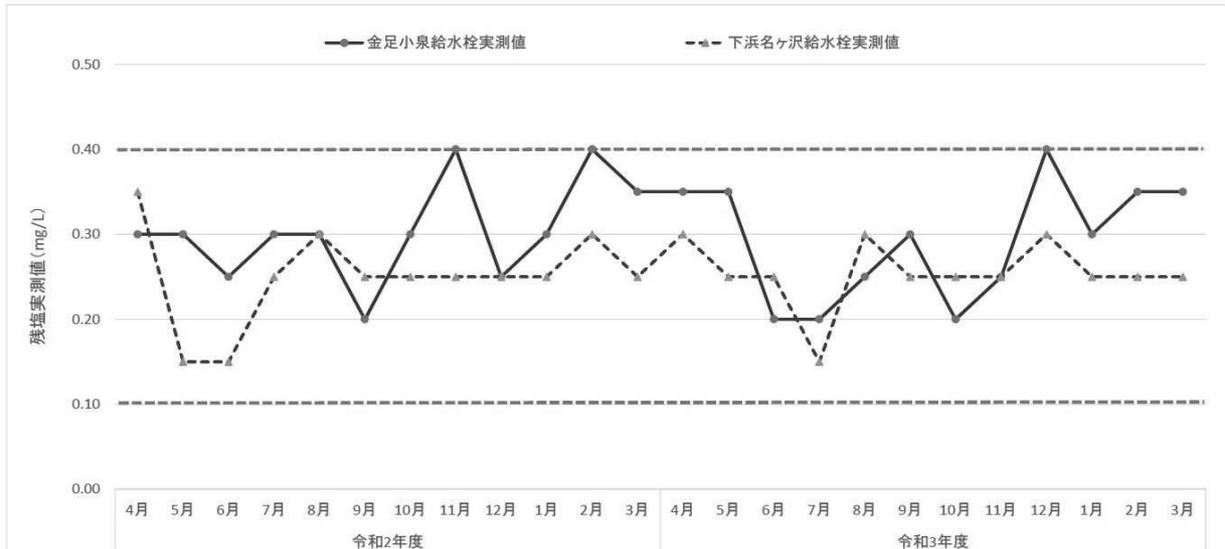
図5. 両地区給水栓の残塩実測値推移

近似式を用いて浄水場での塩素濃度を調整した結果、両地区の末端給水栓で残塩 0.1mg/L 以上 0.4mg/L 以下を 24 ヶ月間通じて達成できた (図 5)。また、各地点の予測誤差について図 6 に示す。近似式による予測の精度は、両地区の末端給水栓で誤差±0.1mg/L 以内の月が 90%以上であった。ドレン地点については、両地区とも夏季を中心に 15 ヶ月以上検証し、誤差±0.1mg/L 以内の月が 75%以上であった。いずれも予測精度は良好であったが、夏季に実測値が予測値を下回る地点があり、ドレン排出とともに安全管理が重要であるといえる。

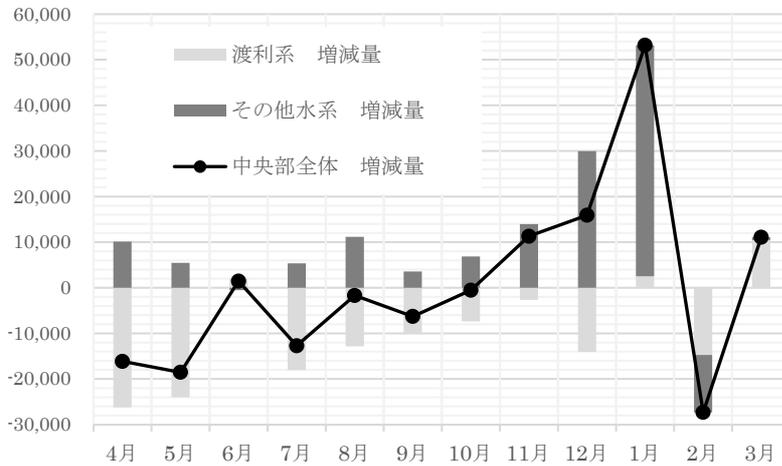
(図-1 R1-R2 中央部系統 月配水量増減)

中央部受水系の各月の増減については次のとおりである(図-1)。緊急事態宣言や営業規制下にある場合は渡利系が減となり、その他水系が増となっている月が多くみられた。次に渡利系における通年平均と新型コロナウイルスの影響が大きい4月の時間帯別水量は次のとおりである。(表-2, 図-2)

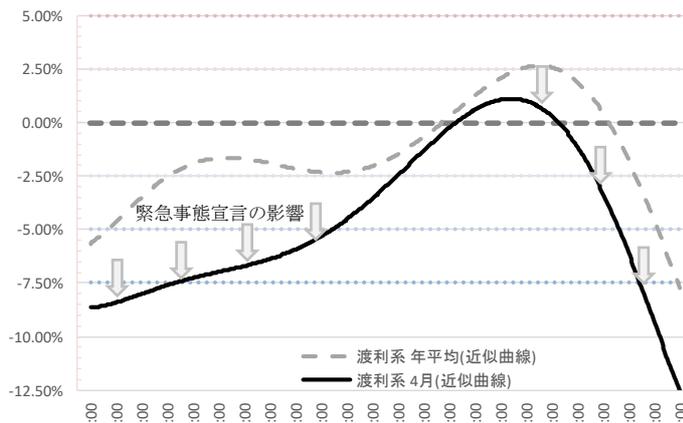
(図-2 渡利系 緊急事態宣言の影響)

渡利系での時間帯別水量の増減率に注目し、増減率±7.5%~を「大きな有意差」、±5.0~7.5%を「有意差」±2.5~5.0%を「わずかな有意差」と設定し、次の2点に注目した。

①18:00~21:00 ②22:00~3:00、①は外食などをせずに帰宅、就寝する生活サイクルに変化したことによる生活用水の増と考える。②は市街中心地である駅周辺の業務水量の減と考える。渡利系においても①は認められるが②の傾向がより強く発現している。これは生活用水の増の影響を受けつつも業務用水減の影響がそれを上回っていることを示すと考えられる。緊急事態宣言下にあった4月の前年度比増減率は年平均の増減傾向をより強くしたものであったことからコロナ禍の生活様式の変化と水需要の関係として①②の傾向は正しいと考えられる。

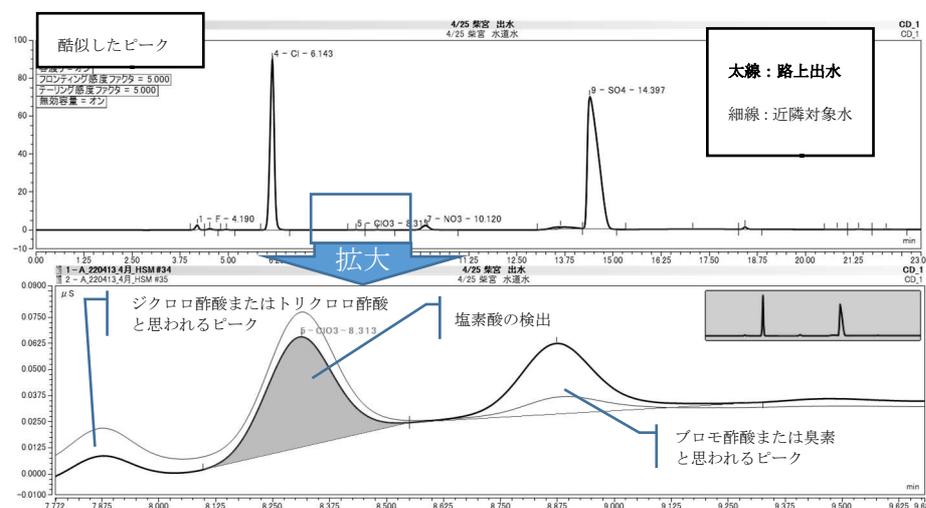
図1 漏水検体の陰イオンクロマトグラフ（上）と塩素酸ピーク付近の拡大図（下）

図1は路上出水が漏水であった検体のクロマトグラフのうち、出水と近隣対象水を重ねて表示させたものである。ある程度の出水量がある漏水の場合は、塩素酸のピークが確認でき、陰・陽両イオンともに、出水と近隣対象水で酷似したクロマトグラフとなるため、判別も容易である。

注意すべき点は塩素酸のピークの付近に妨害ピークが存在し、誤認の可能性があることである。これは、検体や分析条件によって異なることから、毎分析ごとに確認標準液

や対象水のピーク高やリテンションタイムの確認を行い、再同定を実施することを推奨する。

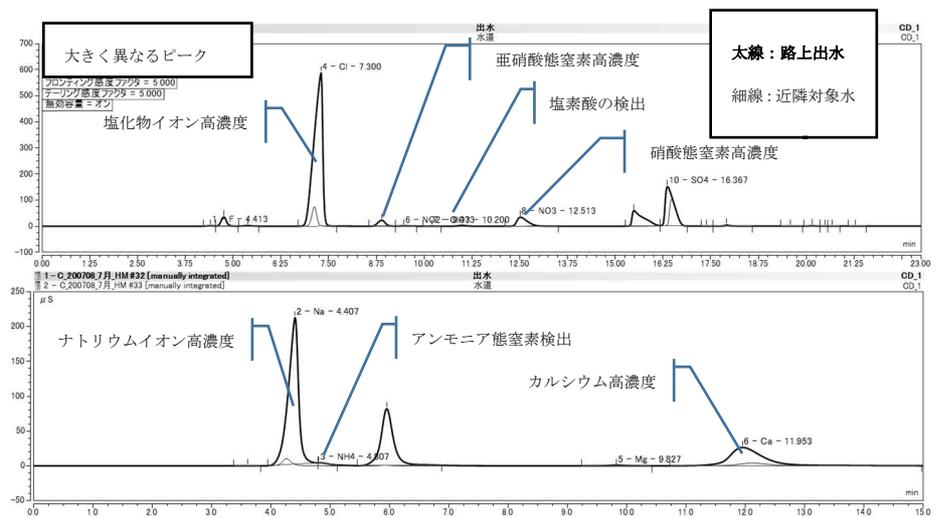
図2 生活排水検体の陰イオン(上)のクロマトグラフと陽イオン(下)のクロマトグラフ

アンモニア態窒素は生活排水を示す指標となる。図2は路上出水が生活排水であった検体の陰・陽両イオンのクロマトグラフで、出水と近隣対象水を重ねて表示させたものである。もとが水道水であるため、生活排水からも塩素酸が検出されてしまうことが少なくない。そこで、生活排水に多く含まれるアンモニア態窒素が判別に有用である。しかし、アンモニア態窒素は腐敗した植物等からも溶出することから、塩化物イオン、ナトリウム及びカルシウムの濃度の比較も必要であり、さらに、アンモニア態窒素自身も変質性を持っているため、硝酸態窒素及び亜硝酸態窒素の濃度にも注意が必要である。

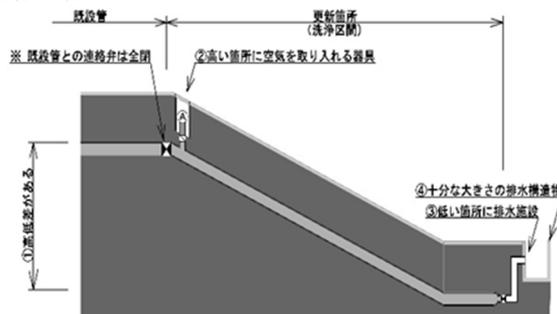
図1 自然流下を利用できる現場の条件

本市では以下の条件を満たした現場については、自然流下を利用した洗浄作業も洗浄方法の1つとして検討している。

- ① 洗浄区間の始点と終点の高低差がある。
- ② 洗浄区間の高い箇所に空気を取り込める器具（空気弁、消火栓等）がある。
- ③ 洗浄区間の低い箇所に排水施設がある。
- ④ 排水先の構造物（側溝等）に十分な大きさがある。

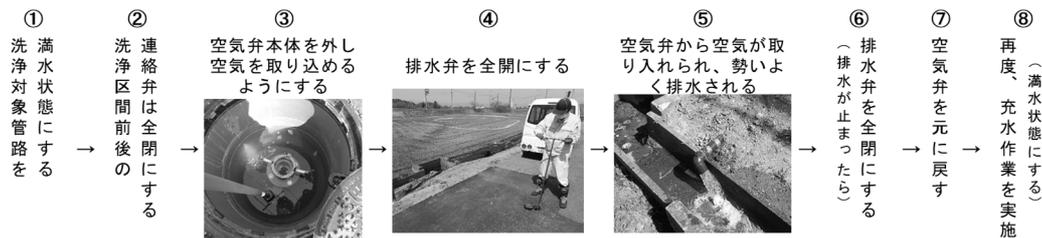
図2 自然流下を利用した洗浄作業手順

今回の自然流下を利用した排水方法では排水箇所の高さにより管内すべての水が排水されないため、複数回洗浄を行った。その結果、既設管側に濁水が発生するなどの異常もなく作業が完了した。

- ①既設管との連絡弁は必ず閉める。→ 排水弁を全開にするため、濁水が発生する可能性がある。
- ②空気の取入口を先に確保する。→ 排水弁を先に開けると負圧により管に損傷を与える可能性がある。
- ③空気を取り入れる箇所には異物が入らないように注意する。

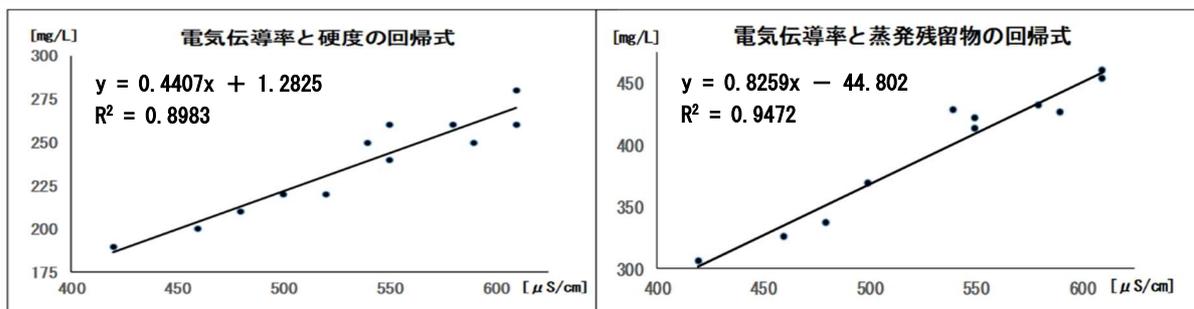
図-2 原水データから求めた回帰式

山寺浄水場の原水は震度4以上の地震発生後に一定期間、硬度及び蒸発残留物の濃度が水質基準付近まで上昇することから、発生後からの水質監視が重要となる。また、適切な対応をとるためにも原水の水質検査結果を早急に求めなければならない。そのため、これまでの検査結果で得られた電気伝導率と硬度及び蒸発残留物の数値の相関を利用し、より速やかで適切な対応をとることができないかと考え、市販の表計算ソフトを用いて回帰式を作成した結果が、図-2のとおりである。

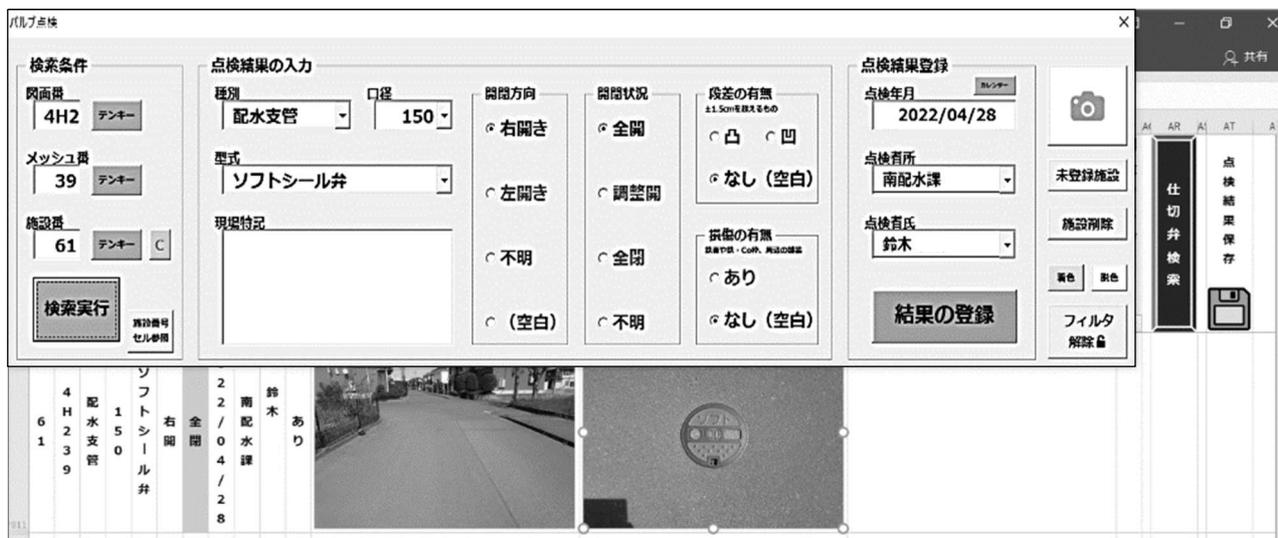
図 4 Excel ファイル点検結果の登録状況

調査用ファイルは、タブレットでの操作がメインのため、GIS登録情報をワークシート上の対象セルから効率よく検索できるよう、ユーザーフォーム機能により入力フォームを作成した(図 4)。これにより調査結果の登録に必要な情報は、ほぼすべて入力フォーム上で完結させることができるようになった。仕切弁の検索は、テンキーフォームからのアルファベットと数字を入力することとし、調査日や調査職員の所属、氏名、調査結果の入力は、ドロップダウンリストやオプションボタンなどからの選択式としている。

運用開始後に行った担当者会議では「仕切弁の段差や損傷状況を記録し今後の修繕計画に生かしたい」「現場状況を自由に記述できる欄を設けて欲しい」等の要望があったことから、入力フォームの改良を行い、段差や損傷の有無の選択欄、現場特記欄等を追加している。

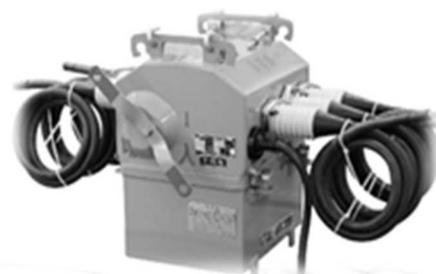
PASは、一般的に庁舎や浄水場等の需要家が電力会社から電力を引き込む場合、その責任分界点において、区分となる開閉器として使われるものである。

その主な役割は、需要家内で発生した電気設備の地絡事故、短絡事故に対し、自動的に電路を遮断して周辺地域に影響を及ぼす波及事故を防止するとともに、方向性付きの地絡継電器や避雷器を併設することで、他の需要家からのもらい事故を防止し、落雷による有害な過電圧や過電流から需要家内の機器等を保護することであり、保護装置として重要度が高い高圧機器である。

機器名称：高圧気中負荷開閉器（PAS）
製造年月：2010年10月
機器仕様：定格電圧 7.2kV／定格電流 200A／VT・LA内蔵／方向性 重耐塩／ SUS／官公庁仕様／総質量 61kg
保護装置：方向性地絡（DGR）／短絡（SO）
設置場所：横内浄水場（引込第一柱）

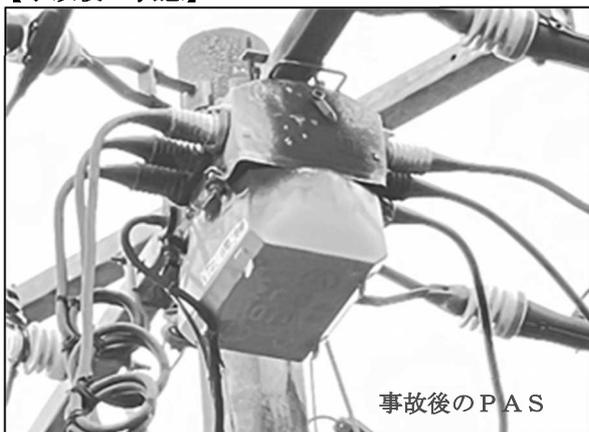
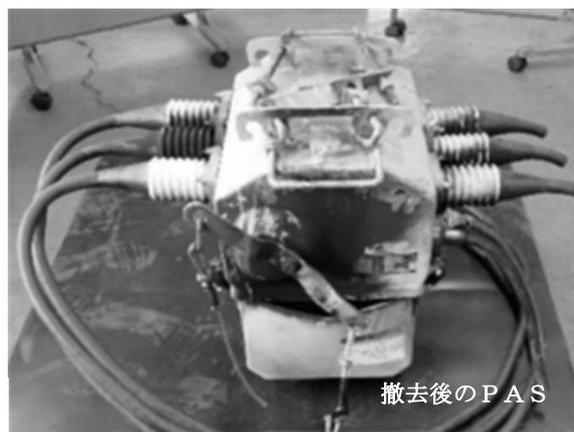
【事故後の状態】

今回の事故は、PASを人為的に遮断して浄水場内を全停電とし、高圧受電設備の絶縁抵抗測定及び継電器試験実施後に発生したもの。一連の作業終了後、速やかに復電した十数分後にPASが破裂・発煙し、電力会社の変電所内遮断器が遮断されてから当該PASが自己の動作メモリー機能により遮断となった。

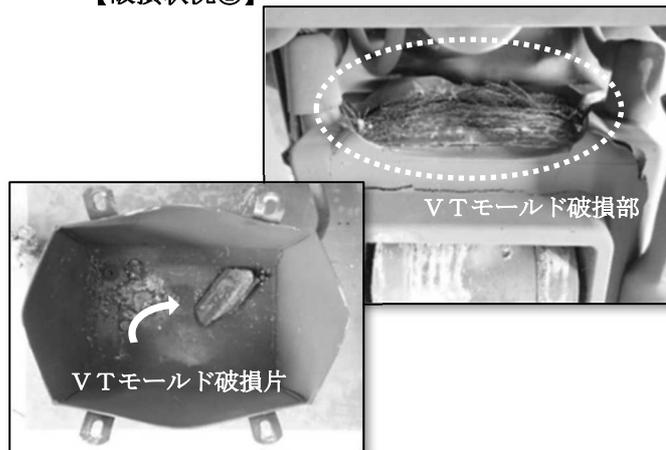
【破損状況①】

- P A S 本体内 V T （制御電源用変圧器）の内部短絡によるモールド破損
- 破損原因…水分の侵入が推定される
- 原因根拠…パッキン部に苔が発生
 - ・撤去した P A S に水滴が付着

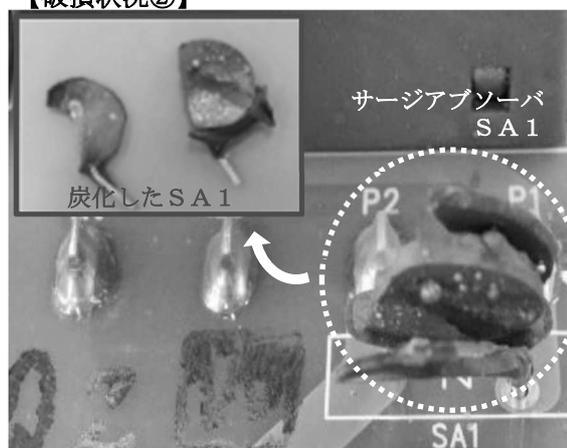
【破損状況②】

- 制御装置内サージアブソーバの短絡による炭化
- 破損原因…過去の雷害によるサージアブソーバの劣化が推定される
- 原因根拠…比較的雷が発生しやすい山間部であること
- 損傷している制御回路の V T については、「メーカー調査報告書より（その 1）」に記載のとおり、抵抗値は無量大となっていることから、巻き線の断線が明確である。

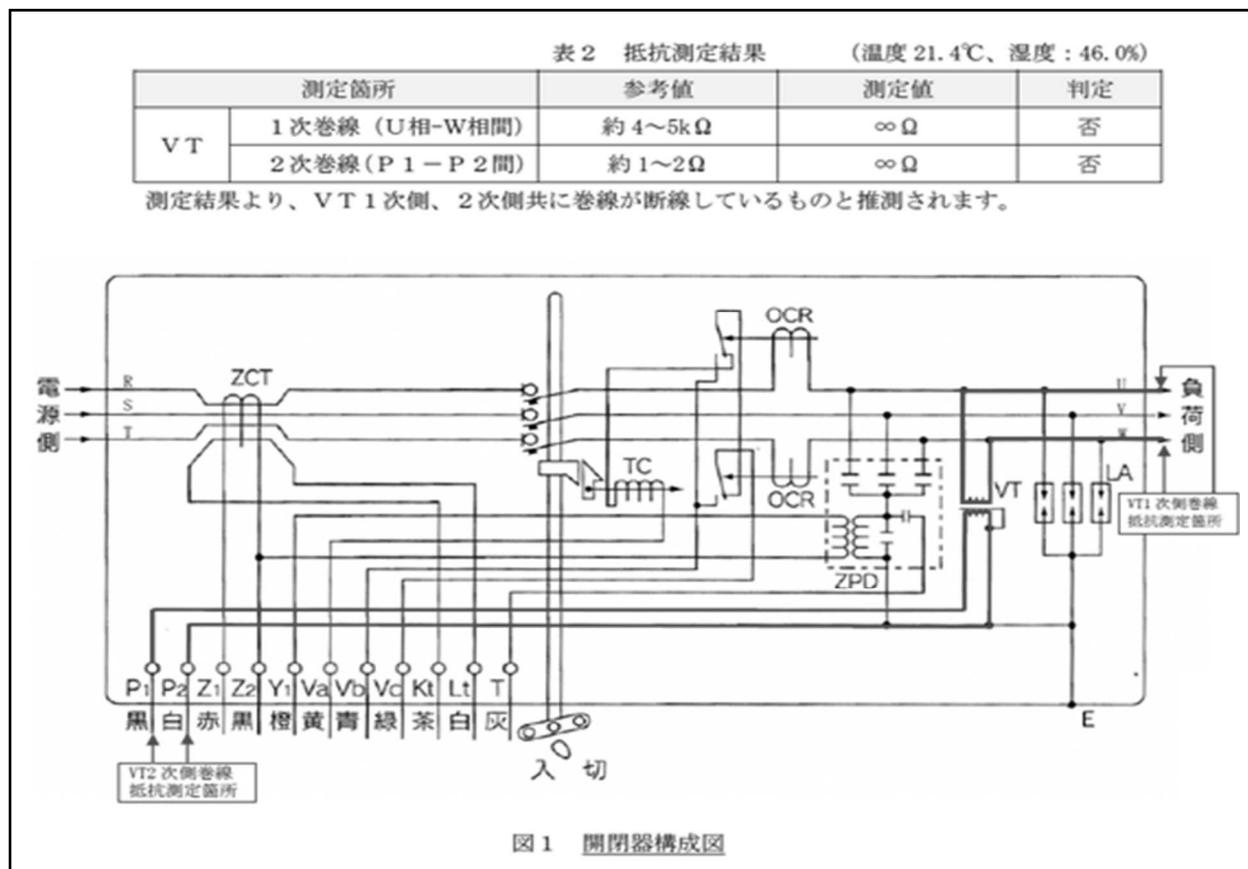
メーカー調査報告書より（その 1）

メーカーの検証結果は、「メーカー調査報告書より（その2）、（その3）」に記載のとおり、サージアブソーバ（SA1）の短絡によってVT 2次側巻線に過電流が発生したため高圧回路が短絡状態となり、PASの短絡（SO）保護装置が作動したものと推測されるということであった。

SA1短絡の原因としては、現場環境の特性から⑦度重なる雷撃のための劣化症状及び⑧PAS内部への湿気や雨水の侵入並びに⑨耐圧試験における電圧誤印加及び⑩継電器試験における制御電源の二重印加が考えられるが、⑦⑩については、試験員からの聞き取り調査から事故原因である可能性が低いこともあり、今回の事故では物理的原因を断定するには至らなかった。

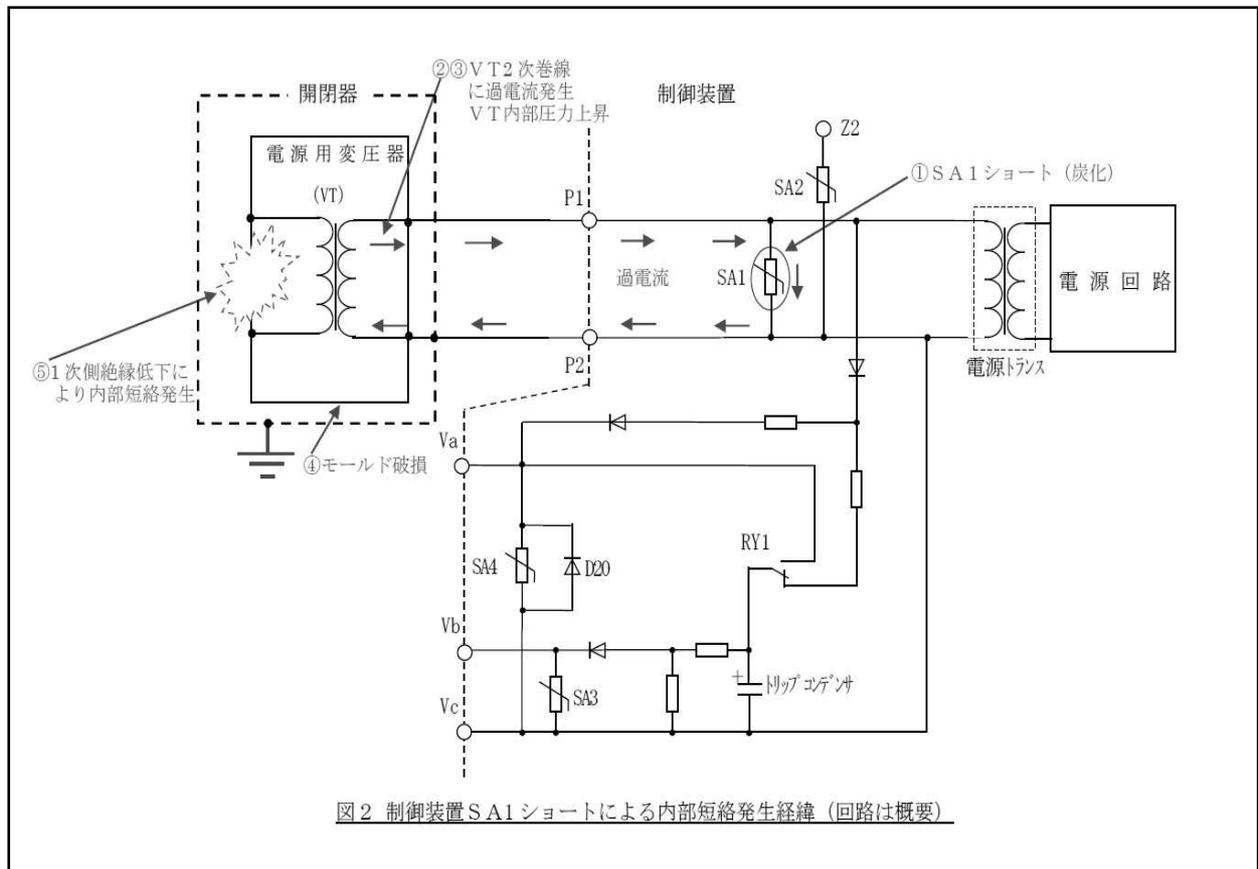
メーカー調査報告書より（その3）

測定箇所	基準値	測定結果	判定
P1-P2：制御電源部	約300Ω	86Ω	否
Z1-Z2：I0（零相電流）入力部	約115Ω	115.4Ω	良
Y1-Z2：V0（零相電圧）入力部	約330Ω	328.4Ω	良
