第 19 回水道技術事例発表会

日本水道協会東北地方支部

効果的なポリピグ洗浄方法の提案

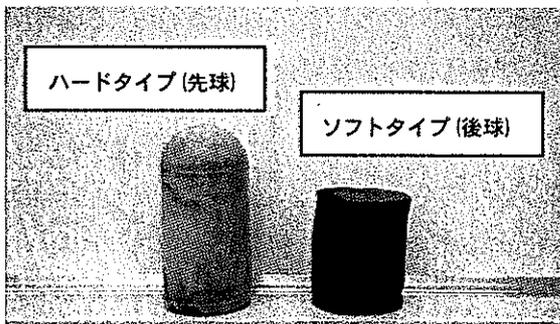
(写真-1) 現ポリピグの形状

本市では、ハードタイプとソフトタイプの2個のポリピグを使用している(写真-1)。ハードタイプは、砲弾形状で変形しにくく、ソフトタイプは円筒形状でスポンジのような伸縮性を有している。これ以外に、反発性と伸縮性を有する発泡ウレタン製のピグが流通しており(写真-2)、机上実験において、継手凹部での洗浄効果が期待できる球形ポリピグと従来タイプとを比較することとした。

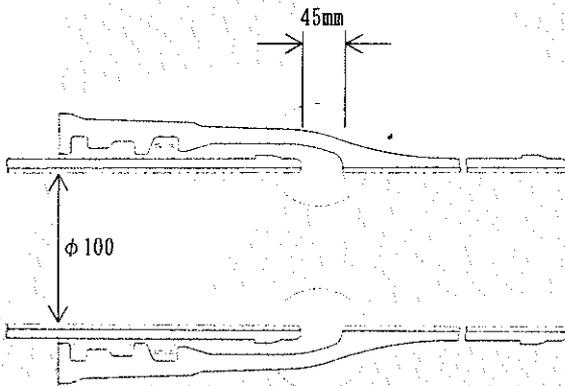
(図-1) 耐震管(GX形)の継手断面図

耐震管の継手内部には、伸縮可とう性能のためのスペースが設けられている(図-1)。机上実験では、口径100mmのGX形継手部のスペース(長さ45mm)を、内径96mm(外径120mm)の亚克力管2本を内径130mmの亚克力管1本の両端から45mmの間隔をあけて挿入することで、耐震継手部のモデル化を行った(写真-3)。この亚克力管モデルに、従来のハードタイプのポリピグと発泡ウレタン製の球形ピグ(直径150mm)を挿入し、空气中でピグが凹部を通過する状況を確認した。

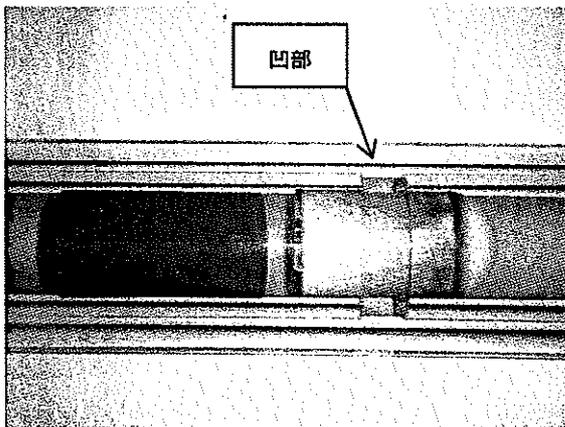
(写真-4) ハードタイプ凹部通過

実験の結果、本市で使用しているハードタイプ(先球)では、管内径とピグ外径がほぼ同じサイズであるため、管継手凹部の滑剤を洗浄する効果が不十分である(写真-4)が、球形ピグでは、管内に押し込んだピグが、凹部で膨らむことで凹部内面に接触し(写真-5)、夾雑物を除去する効果が期待できることが分かった。

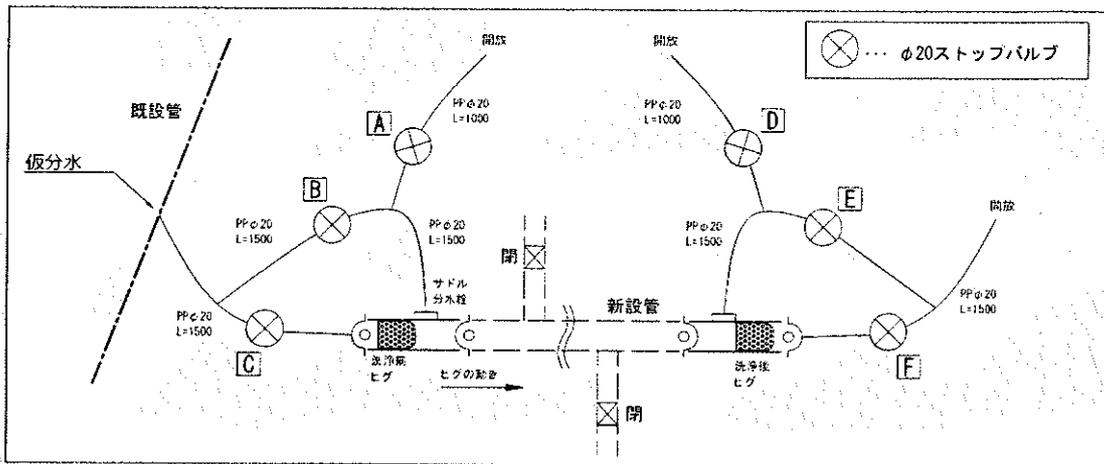
図2：充水ポリピグ洗浄用の配管

水溶性の滑剤を除去するためには、充水状態でポリピグ洗浄を行うことが効果的と考えられる。そこで、新設管路の勾配や仕切弁の配置によって管内の充水状況が左右される従来の方法に代わって、ポリエチレン管の仮配管とDIP(K形)の切管を使用した充水ポリピグ洗浄方法を考案した。洗浄作業では、各所に設置したストップバルブ(A~F)を下表の通り操作することで、洗浄前の注水やポリピグの圧送、洗浄後の管内圧力の開放や流水洗浄（排水）を行うことができる。

バルブ	A	B	C	D	E	F
① 洗浄前 (注水中)	閉	開	閉	開 (I7抜)	閉	閉
② ポリピグ 洗浄	閉	閉	開	閉	閉	開
③ 流水洗浄	閉	閉	閉	開 (水圧開放)	閉	閉

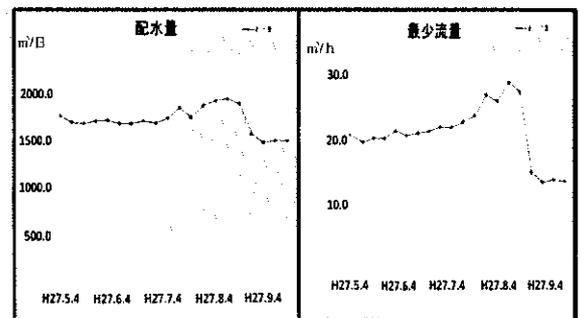
図2 十文字浄水場配水量、最少流量

しかし、気温が平年並みに落ち着いても配水流量は緩やかに上昇する事、過去の漏水事故の時と類似した最少流量の波形を示す事(図2)から、十文字配水系で漏水が発生していると判断し直ちに調査計画を作成後、8月3日より作業を開始した。

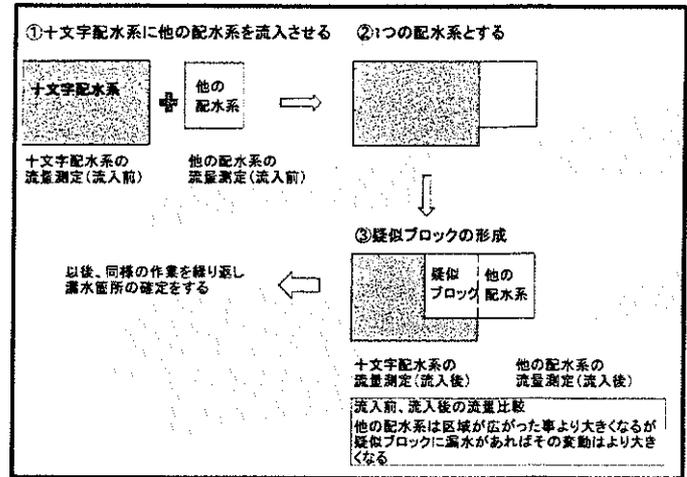
図3 疑似ブロック化による漏水調査の考え

③流入前、流入後のそれぞれの計測値を比較し流量の変化の大きな相違が見られた配水系が漏水箇所と判断し、繰り返し同様の作業を行いながら疑似ブロックをより小さくして最終的に路線単位まで絞り込む。

本調査方法を立案した理由は、十文字地域内に使用量の突出した区域が無く、地域全体で使用水量がほぼ平準化している事、漏水箇所が十文字区域内であると確定している事、十文字地域の最少流量は平均 17 m³/h ~ 22 m³/h である事を担当内で周知していた事、各配水系の浄水場にある配水流量計しか利用できない事である。本調査方法は、流量の変化によって漏水区域の有無を判断でき、疑似ブロック化を繰り返す事で区域を縮小し、最終的に路線単位まで絞り込むことが可能となる。以下に漏水箇所確定までの過程を示す。

以下に、疑似ブロック化による漏水調査の考え方を示す。(図3参照)

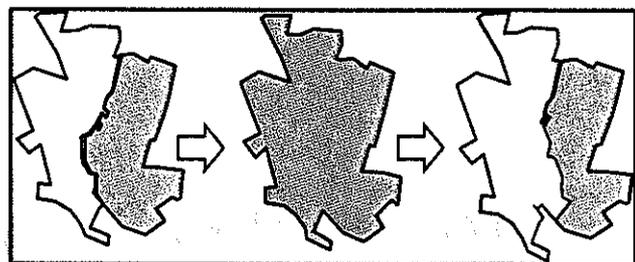
図5 三重配水系より流入

三重配水系と十文字配水系の仕切弁を操作して給水範囲を変化させる。(図5) 配水区域を拡大した後十文字、三重両浄水場に設置している監視装置で流量を約10分後、1回目の流量計測を行う。これを5分程度間隔で数度繰り返した。その結果、流量に大きな変動は無いことより当該地区は漏水が無いと判断できた。

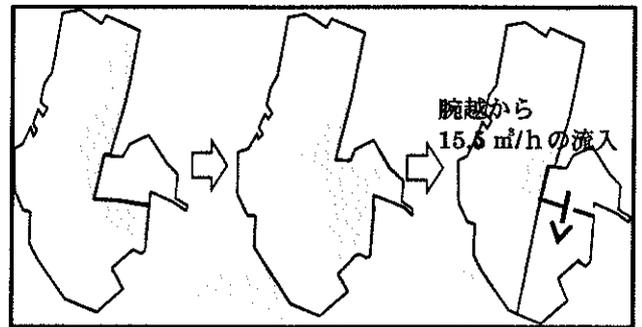
図 6 腕越配水系より流入

腕越配水系と十文字配水系の仕切弁を操作して調査する。（図 6）三重配水系と同様の作業手順によって流量計測を行った結果、流入前後で大きな相違が観察された。

腕越配水系が漏水していない事は確定しており、腕越配水系の給水区域を増大することによって流量が大きくなることは当然と言える。しかし、増大させた給水区域内の合計給水量を超える 15.5 m³/h もの流量が増大した給水区域に流れ出したことになる。しかも十文字の配水系流量は 18.0 m³/h であり、通常時流量とほぼ等しい。これらより腕越系から流入した区域(十文字駅西地区)で漏水している事を突き止めたが判明した。（表 1）

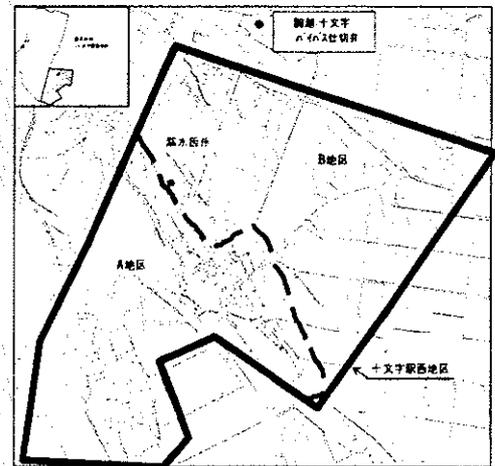
図 7 十文字配水系 漏水位置図

漏水箇所が B 区域に限定された事により、B 区域内の仕切弁を全閉し断水路線を形成、流量計測を行った。この繰り返しの結果、図 7 に示す路線で流量が下がったために、当路線が漏水箇所と断定した。その後、路面音聴調査によって漏水箇所を確定することができた。

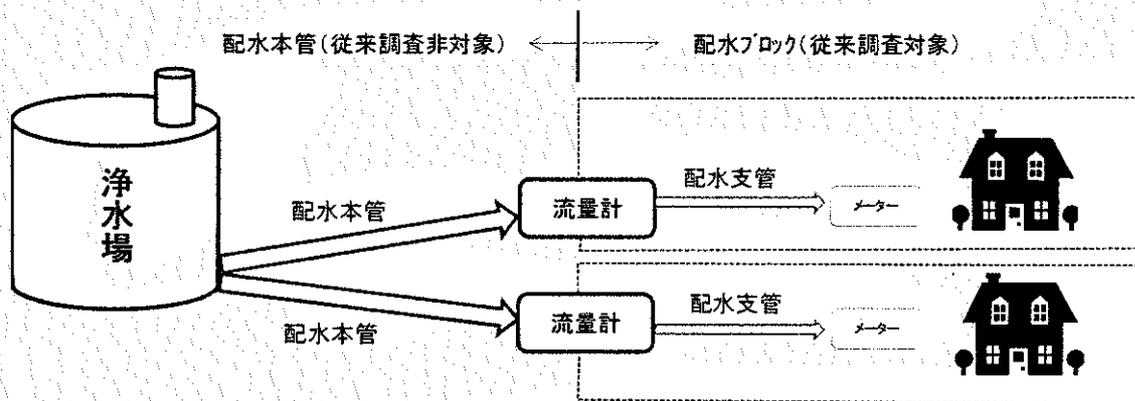
図-1 仙台市の配水状況

仙台市の水道は、茂庭浄水場をはじめ大小8つの浄水場から配水本管で送水し、約130の配水ブロック流量計で流量を把握しながら各戸メーターまで給水している（図-1）。

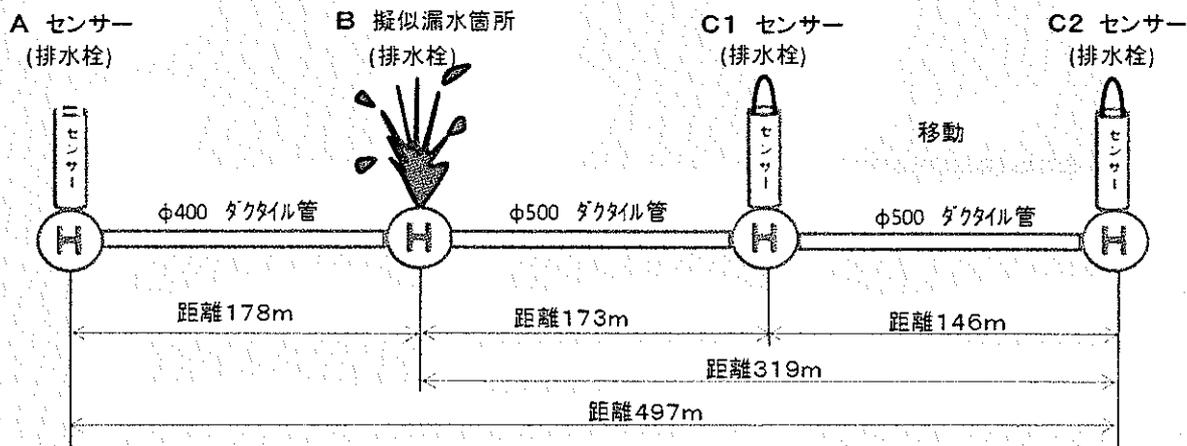
図-2 長距離相関機センサー設置状況

調査機器は大口径対応の長距離相関機を使用し試験を行った。事前準備として、配水本管に設置されている排気用の空気弁を、副弁の上部からマチノ式排水栓に交換し、その箇所水中音を捕捉するマイクとセンサーを取り付ける。設置後、センサー間に設けた擬似漏水（排水栓に消火栓ホースを接続して流量調整し放水）を探知する方法で試験を行った。（図-2）

今回の試験は、水管橋等の露出部分を含まない埋設された配水本管で、埋設条件として平均土被りが1.5m、交通量が多い市道という条件下での試験となる。最初にAセンサーからB擬似漏水箇所を挟んでC1センサーまでの区間距離351mで擬似漏水量を0.9m³/h・0.55m³/h・0.23m³/hと変化させ試験を行った。その後、Aセンサー及びB擬似漏水箇所は固定したまま、C1センサーをC2センサーに移動し、区間距離497m、0.23m³/hで試験を行った。試験の結果(表-1)、AセンサーからC1センサーの区間で測定し指示した擬似漏水箇所が、3回とも実際の距離とほぼ一致した。AセンサーからC2センサーまでの区間で測定し指示した擬似漏水箇所についても、0.23m³/hの擬似漏水を検知し、正確な位置を示す結果となった。

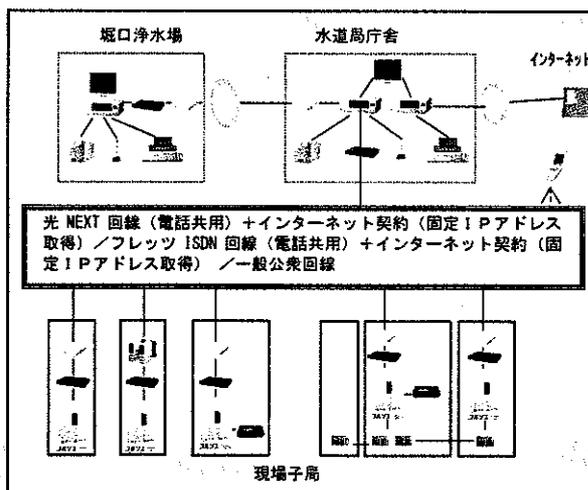
—図2：新監視システム構成図—

また、通信サーバ、データベースサーバ、Webサーバを個別にし、サーバの負荷を軽減するとともに、将来の監視対象施設の増加に対しても、親局サーバの設置スペースを増加させることのない機器とした。

被監視側となる場外施設の子局は汎用機を選定し、各施設とVPNで常時監視を行えるようにした。停電時を考慮し、親局・子局ともに無停電電源装置を配置した。

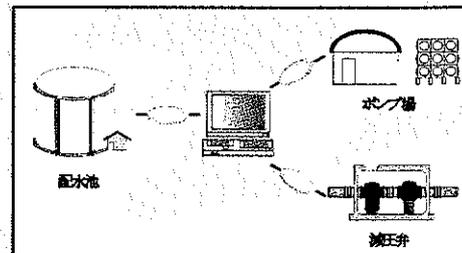
—図4：運用例—

各施設の流量及び水圧などの監視情報を、離れた場所から携帯にてリアルタイムで確認することができる。

- (1) 減圧区域内の管内洗浄作業時、水圧低下しない水量の調整
- (2) 地震発生時、配水池の流量及び緊急遮断弁作動状況の確認

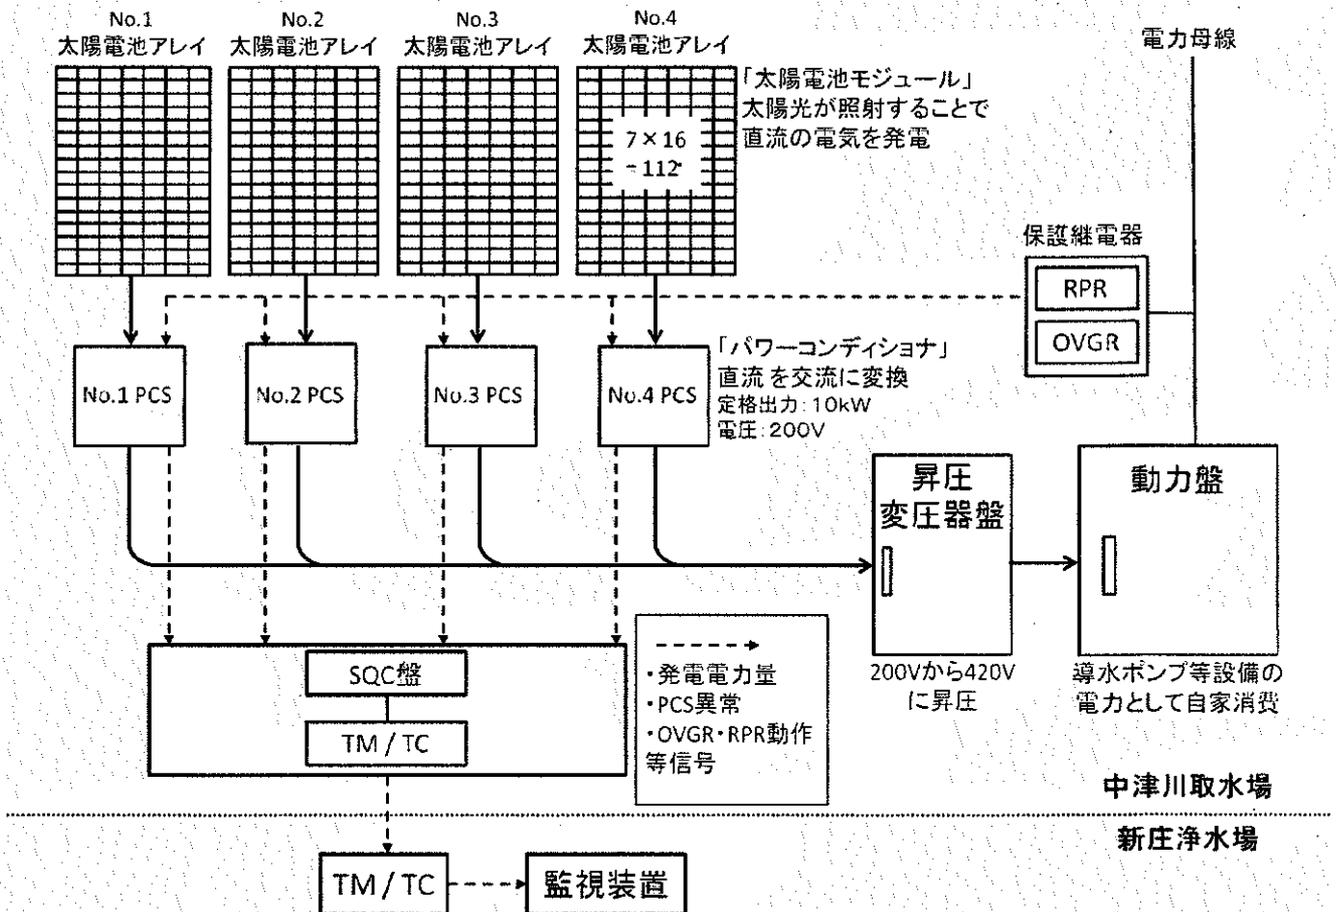
図1 太陽光発電設備の構成

また、発電電力は自家消費に限定されるため、発電電力が消費電力を上回った際や、商用電力系統が停電した際に、発電電力が商用電力系統へ逆潮流するのを防ぐために、逆電力継電器(RPR)及び地絡過電圧継電器(OVGR)を設置した。

パワーコンディショナの発電電力量、機器の異常等の信号は、テレメータ等を介して新庄浄水場の監視装置に送られ、発電量の管理や設備の異常を遠方監視する事が可能である。

- 太陽電池モジュール 44.8kW(100W×448枚)
- パワーコンディショナ(PCS) 4台
 - 定格出力：10kW
 - 定格電圧、周波数：AC202V、50Hz
- 昇圧変圧器盤
 - 変圧容量：50kVA
 - 1次電圧/2次電圧：200V/420V

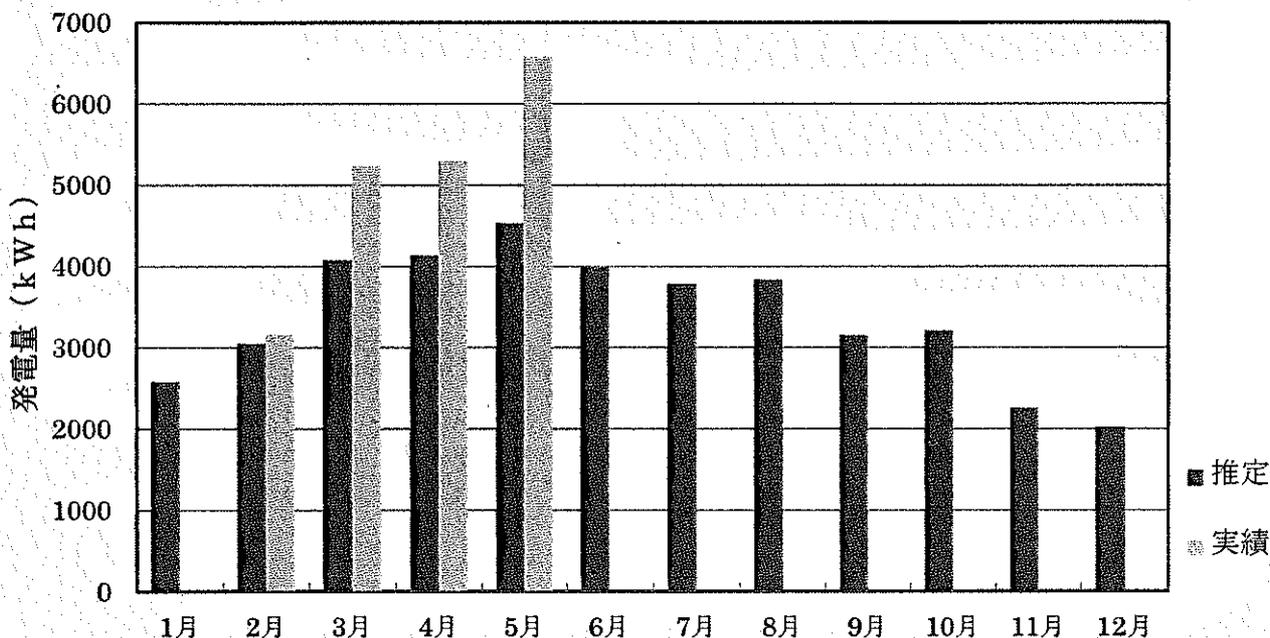
図 2 月ごとの発電量（グラフ）

1月	2月	3月	4月	5月	6月	7月	8月	9月	10月	11月	12月	計
推定発電量(kWh)	2,581	3,054	4,078	4,135	4,532	3,987	3,788	3,837	3,154	3,210	2,256	2,024	40,636
実績発電量(kWh)		3,163	5,243	5,299	6,584

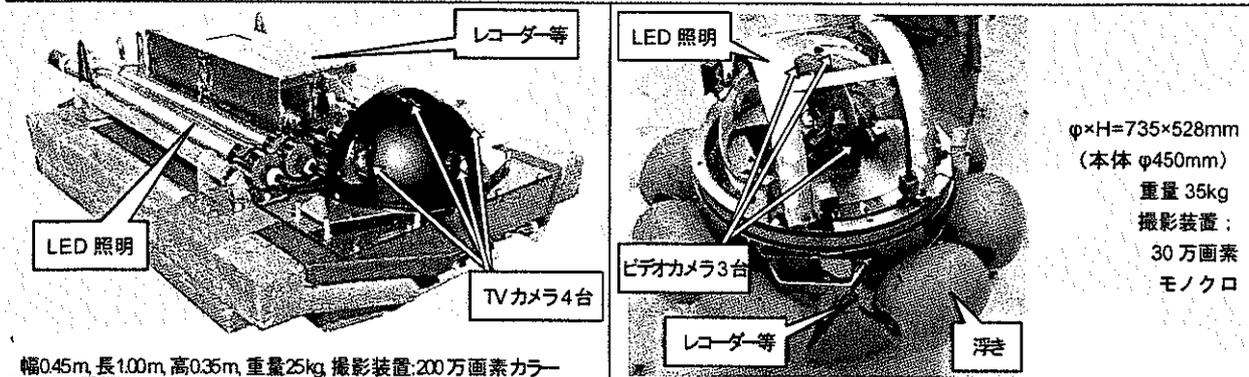
図 3.1 実際に使用した調査機(左:茂庭系,右:国見系)

本調査では、ケーブルレスで自然流下式の動画撮影機を使用した。機器の性能は、導水トンネル覆工内面の水面上を撮影した画像から、ひび割れ(幅2.0mm以上)の位置と長さ、剥離・剥落・ジャンカ等の位置と規模(面積)、鉄筋の露出の位置と規模、湧水等の位置、その他の変状箇所が識別できる仕様とした。

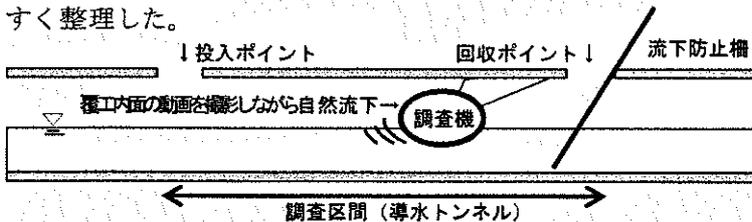
図 4.1 調査模式図

調査の模式図を図 4.1 に示す。調査機の投入・回収ポイントには、調査機の流下防止柵や転落防止用の安全施設等（作業足場、命綱等）を設置した（図 4.2）。調査機以上の大きさの模擬浮体等を調査区間に流下させ、障害物がないことを確認した後に調査機を投入し、導水トンネル内面気相部の動画を撮影した。調査により得られた撮影データを解析し、導水トンネル内面の劣化・変状の状況について数量や規模をまとめ、図表等を用いて分かりやすく整理した。

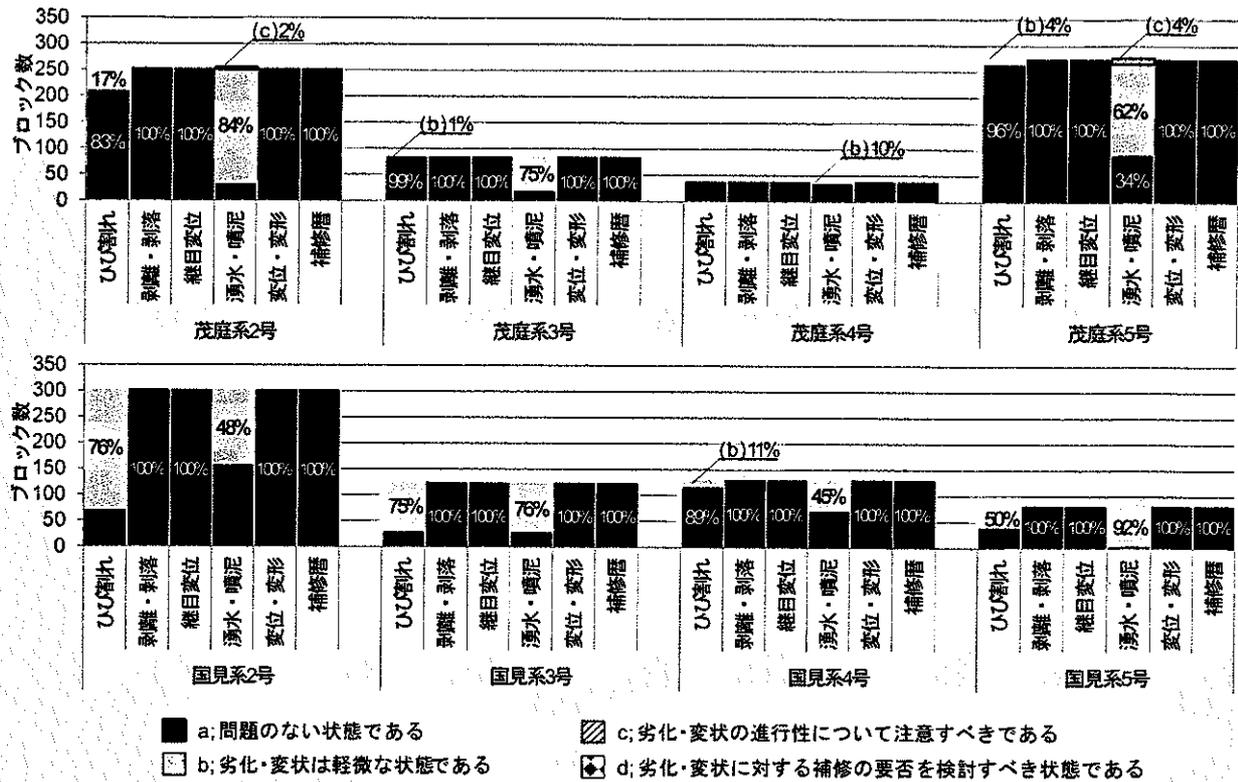
図 6.1 各導水トンネルにおける評価ランクの割合とそのブロック数

各導水トンネルにおける評価ランクの割合とそのブロック数を図 6.1 に示す。茂庭系では、2・5 号トンネルにおいて僅かにランク c（劣化・変状の進行性について注意すべきである）と判定される湧水があったが、その他の湧水は全てランク b（劣化・変状は軽微な状態である）と判定された。

国見系では、2・3・5号トンネルでひび割れの発生割合が高く、3・5号トンネルで湧水の発生割合が高かったものの、最も評価の悪いものでもランク b (劣化・変状は軽微な状態である) であり、その他はすべてランク a (問題のない状態である) と判定された。

これをもとに各ブロックの健全度を評価すると、4段階評価のうち評価 B (ブロックの劣化・変状は軽微な状態である) が茂庭系で 60%、国見系で 78% であり、その他は全て評価 A (ブロックは問題のない状態である) と判定された。また、導水トンネル全体の総合評価は茂庭系、国見系いずれも 5段階評価のうち評価 I (全体的に健全である) と判定された。

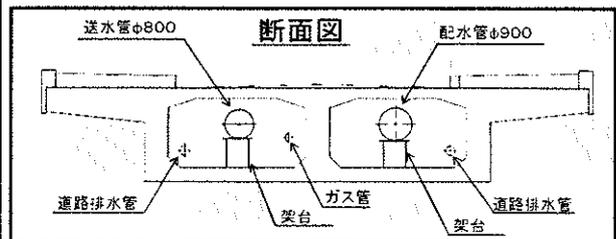
図2 秋田南大橋断面図

- 5径間連続PC箱桁×2連
- (計10径間)橋長 689m
- 添架水道管
- φ800鋼管 L=689m
- φ900鋼管 L=689m
- 伸縮装置 8カ所
- 継手 32カ所
- 架台 272カ所

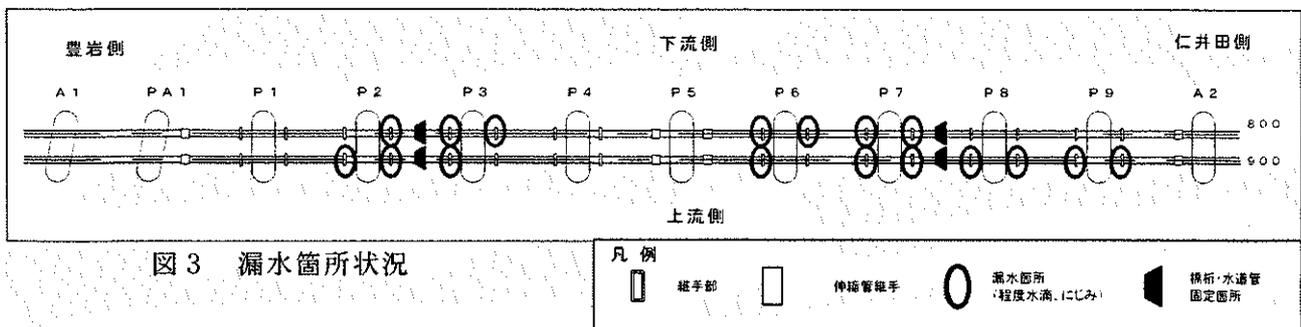
図3 漏水箇所状況

秋田南大橋に添架されている送・配水管の継手から漏水が確認された箇所は、図3のとおりであった。

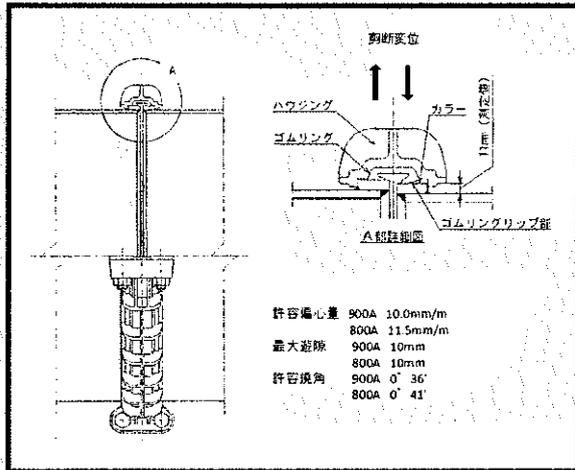
図4 継手部の構造

メーカーの見解では、この継手は管と管の水平方向の動きには耐えられるが、剪断変位には弱く、継手に何らかの力が作用して剪断変位が生じ、ゴムリングリップ部と管端カラー部との接触面に十分な圧力が得られないため、漏水に至ったと推測されるとのことであった。(図4・写真1)

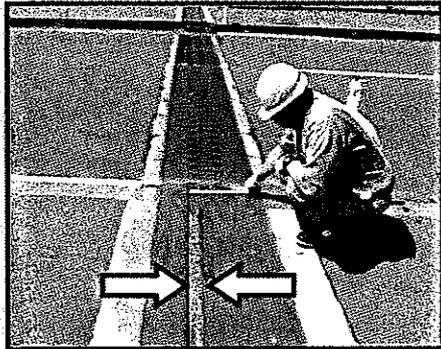
写真2 橋桁の伸縮装置

- (1) 橋桁の伸縮量・・・橋梁伸縮装置の遊間(写真2)
- (2) 添架管の伸縮量・・・伸縮管継手フランジとストッパーの間隔(写真3)
- (3) 橋桁と添架管の伸縮量の差・・・添架管と架台のスライド量(添架管にマーキング)(写真4)
- (4) 漏水の有無、漏水量・・・目視による確認

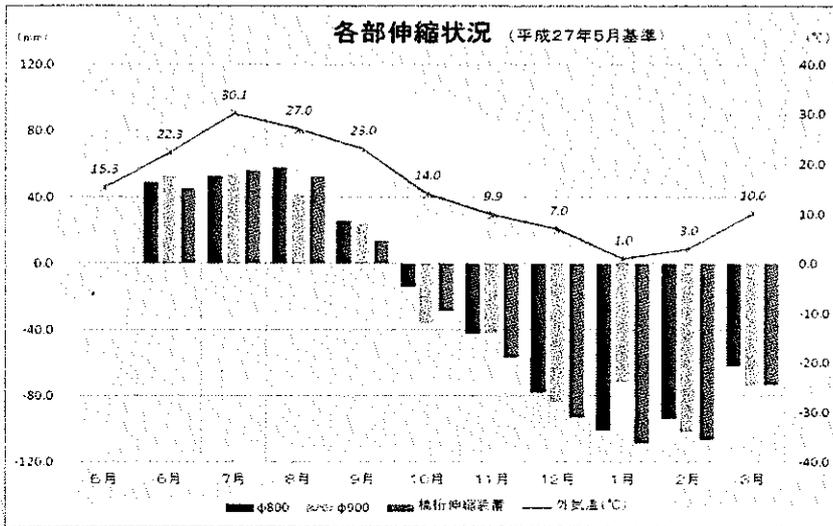
図5 観測結果

5月を基準とした各部の伸縮状況を図5に、月別の漏水箇所数を図6に作図した。

(3) 橋桁と添架管の伸縮量の差は、12月、2月に橋桁両端部で5mm観測されたが、架台と添架管のズレはほとんどなく、添架管は橋桁と一体となって伸縮している。

漏水を確認した箇所は、伸縮量が変化を続けている8月から11月、3月から5月に増加し、伸縮量の変化が比較的安定している6月・7月・2月に減少していることから、季節の温度変化による添架管の伸縮が継手に影響を与えていると考えられる。添架管の動きが大きい時期には継手内のゴムリングの密着性が損なわれ漏水につながり、動きがある程度安定している時期にはゴムリングの密着性が回復し、継手の漏水は改善すると推測される。

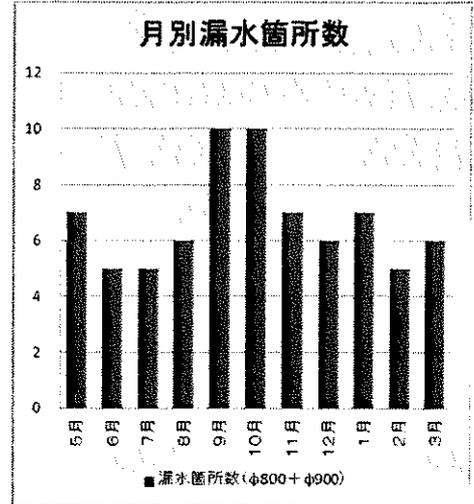
図6 観測結果

(4) 漏水箇所数は2月、6月、7月が少なく、9月、10月が多かった。(図6)

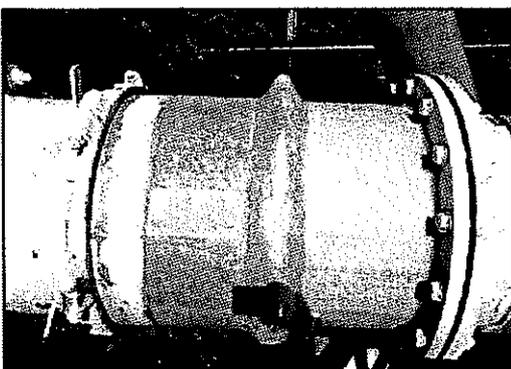
参考：FRP硬化型の補修

補修する場合、鉄製の漏水補修カバーは、1個当たり450～490kgと重く、分割しても点検口からの搬入が困難なことから、現在FRP硬化型の補修方法を候補に上げ検討している。

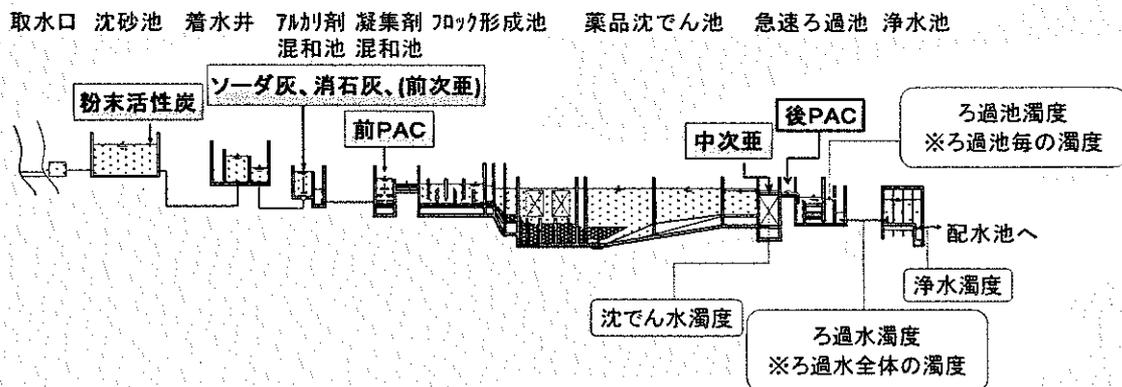
図 1 浄水処理フロー図

図 1 に堤川浄水場の浄水処理フロー図を示す。通常時、凝集剤の注入は凝集材剤混和池への前 PAC のみで行っている。各ろ過池濁度及びろ過水濁度上昇時は、後 PAC の注入を併せて実施し、二段凝集を行っている。後 PAC の注入は、ろ過池の流入部で行っている。

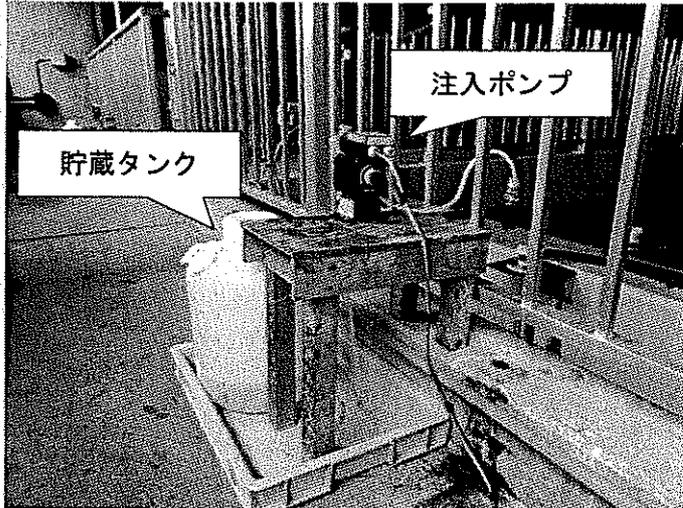
図2 注入装置

図 2 に後 PAC 注入装置の外観を示す。注入装置は注入ポンプ（電磁定量ポンプ）と PAC 貯蔵タンクから構成されている。表 1 にポンプの機器仕様を示す。注入装置は浄水場の全てのろ過池（16 池）に設置している。

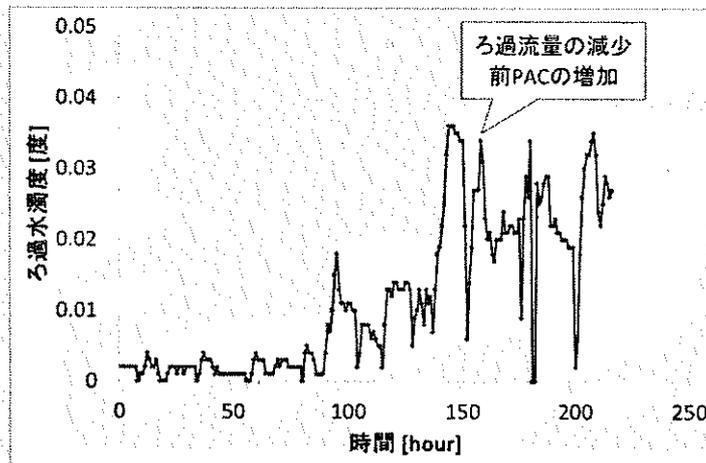
図3 ろ過水濁度の上昇

平成27年6月9日から、ろ過水濁度の上昇傾向がみられた。図3に、ろ過水濁度の傾向を示す。ろ過流量を2600 m³/hから2000 m³/hに、また前PACの注入率を徐々に25 mg/Lから100 mg/Lへ変更したが、ろ過水濁度の減少傾向はみられなかった。

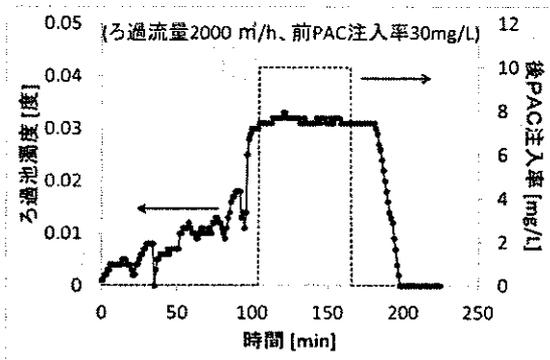
図4 ろ過池濁度と後PAC注入率の関係

図4にろ過池濁度と後PAC注入率の関係を示す。後PACを1時間注入するとろ過池濁度が0まで低下し、二段凝集の効果が現れている。図5にろ過池濁度の時間変化を示す。後PAC注入開始を時間0としている。図5より後PAC注入停止後も効果が持続していると考えられる。

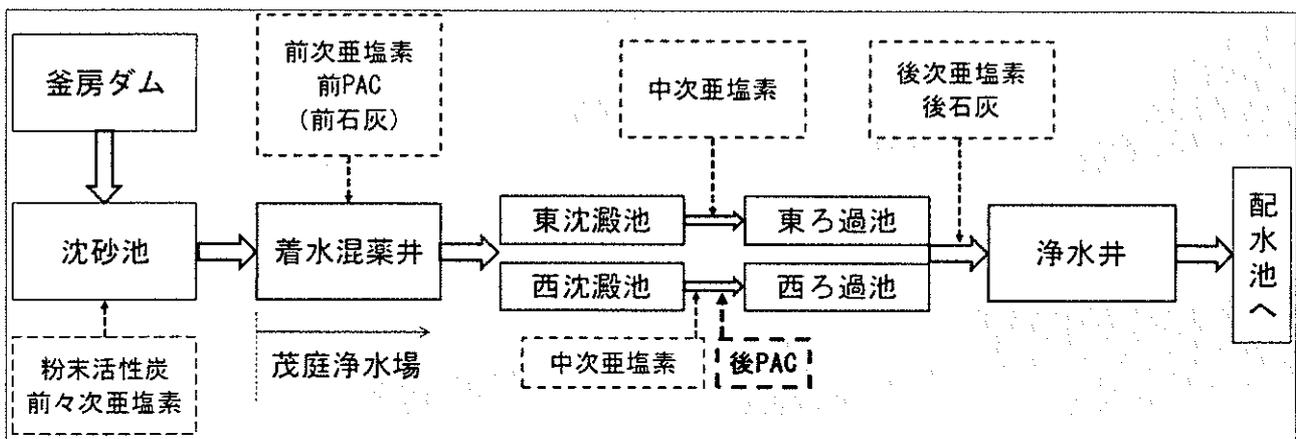
図-1 茂庭浄水場浄水フロー

茂庭浄水場の浄水フローを図-1に示す。水源である釜房ダムから取水し、沈砂池を経由して茂庭浄水場まで自然流下で導水しており、一般的な凝集沈澱・急速ろ過方式にて浄水処理を行っている。

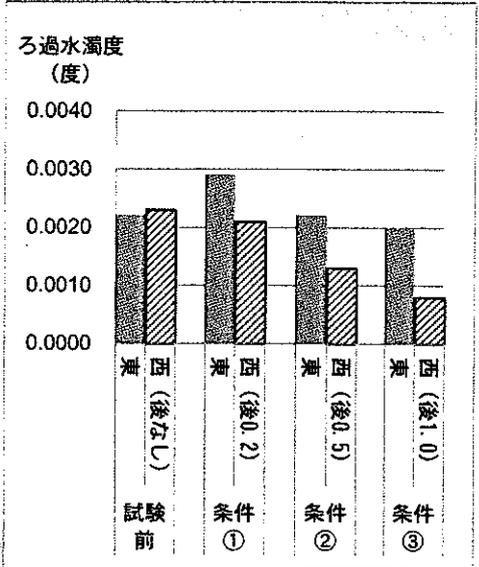
図-2 試験前、条件①～③の東西ろ過水濁度推移

試験前		前 PAC (mg/L)	後 PAC (mg/L)	精密濁度 (度)	損失水頭 上昇率 (m/K m ³)
試験前	東系	18.0	0.0	0.0022	
	西系	18.0	0.0	0.0023	
条件①	東系	18.0	0.0	0.0029	0.0083
	西系	18.0	0.2	0.0021	0.0085
	低減率(%)			27.59%	
条件②	東系	18.0	0.0	0.0022	0.0083
	西系	18.0	0.5	0.0013	0.0119
	低減率(%)			40.91%	
条件③	東系	18.0	0.0	0.0020	0.0095
	西系	18.0	1.0	0.0008	0.0151
	低減率(%)			60.00%

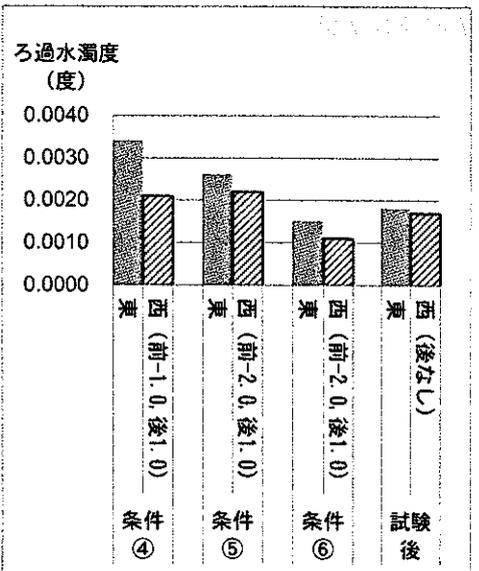
図-3 条件④～⑥、試験後の東西ろ過水濁度推移

試験期間		前 PAC (mg/L)	後 PAC (mg/L)	精密濁度 (度)	損失水頭 上昇率 (m/K m ³)
条件④	東系	18.0	0.0	0.0034	0.0077
	西系	17.0	1.0	0.0021	0.0157
	低減率(%)			38.24%	
条件⑤	東系	19.0	0.0	0.0026	0.0073
	西系	17.0	1.0	0.0022	0.0163
	低減率(%)			15.38%	
条件⑥	東系	22.0	0.0	0.0015	0.0075
	西系	20.0	1.0	0.0011	0.0151
	低減率(%)			26.67%	
試験後	東系	22.0	0.0	0.0018	0.0085
	西系	22.0	0.0	0.0017	0.0085

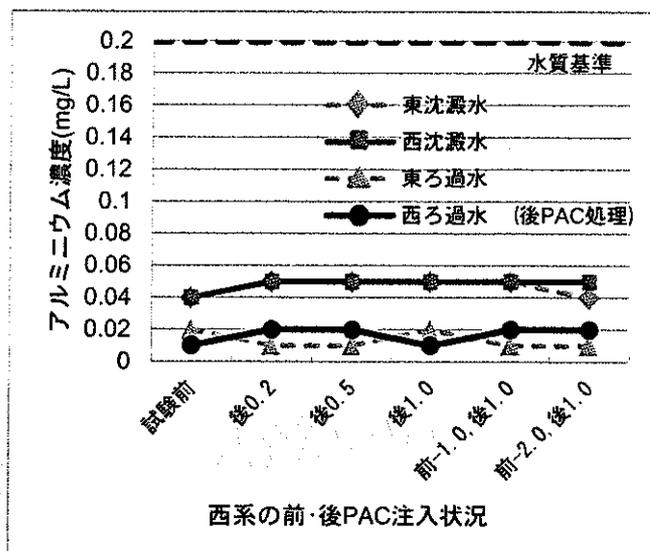
図 - 4 試験中の各条件における沈澱水・ろ過水のアルミニウム濃度推移

二段凝集処理に伴う懸案事項として、ろ過水中に後 PAC 由来のアルミニウムが残存することが考えられたため、試験期間中に東西ろ過水のアルミニウム濃度を定期的に測定した。

この結果、図 - 4 に示すとおり全測定において水質基準値 (0.2 mg/L) の 1/10 以下の値であり、また東西で大きな差がなかったことから、今回の注入率では後 PAC 注入がろ過水のアルミニウム濃度に与える影響はないと考えられる。

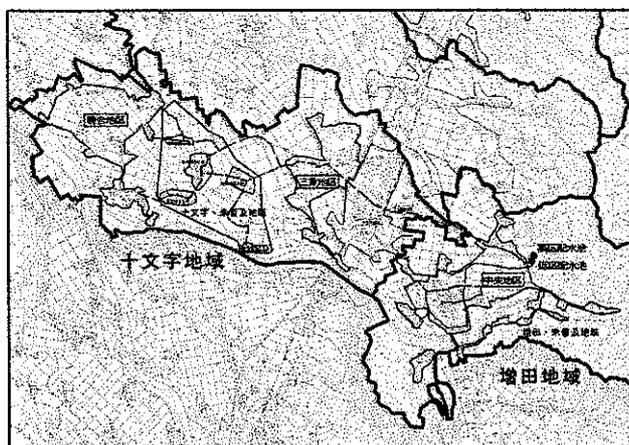
図1：増田高区・低区配水池からの配水計画

増田・十文字の両地域は、水源をダム水に求め統合浄水場を増田地域に建設し、加えて十文字地域の旧陸合簡易水道も統合することにより、増田・十文字の両地域を広域的に管理できるようにする計画である。(図1参照)

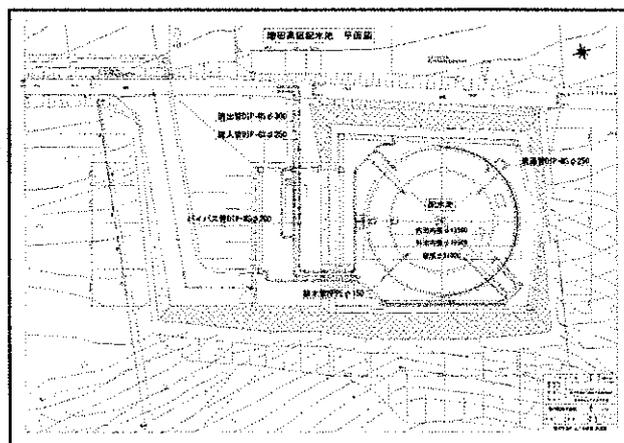
図2：増田高区配水池平面図

- ・緊急遮断弁・流量計室築造工事
- ・場内整備(取付道路・門扉・排水工事・張芝等)
- ・既設送配水管接続工事($\phi 200\sim\phi 300$)
- ・既設配水池流入電動弁工事

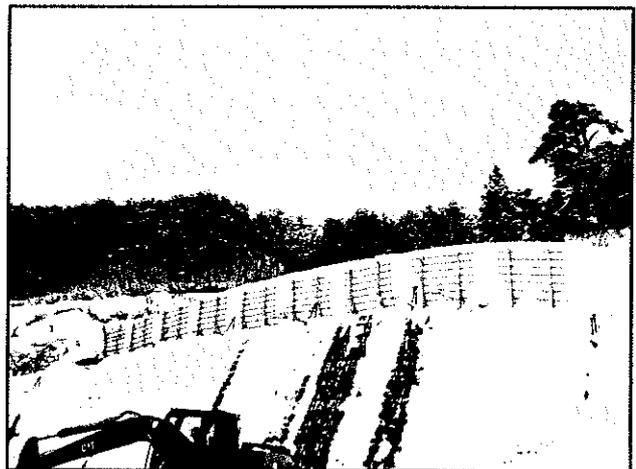
図4：鉛直型雪崩防止柵（N=9基）

そこで、敷地の東側の大型ブロック積擁壁より上の斜面にアンカー打ち込み式の鉛直型雪崩防止柵（N=9基）を設置し、現場への雪崩の発生を予防することとした。（図4）

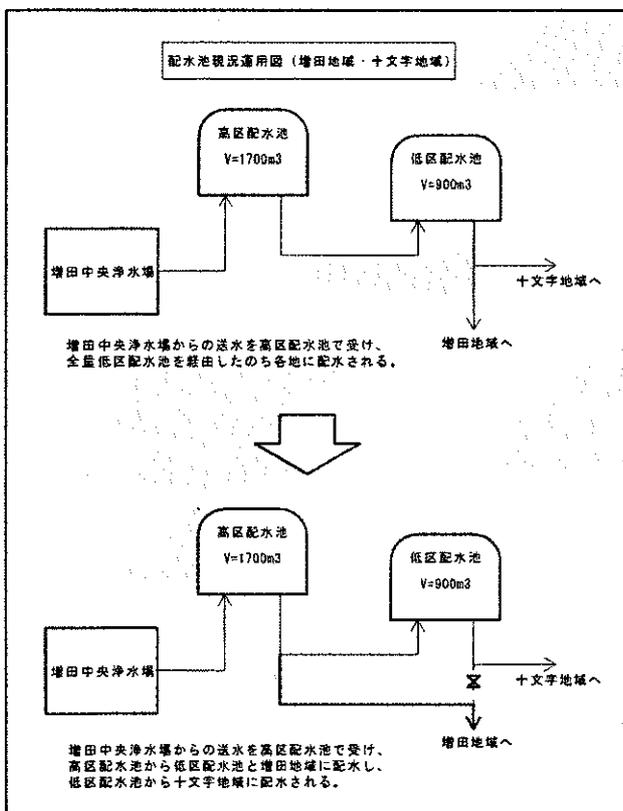
図5：増田高区配水池の運用計画図

今後、増田地域および十文字地域の未普及地区の面整備の推進、さらに十文字地域の旧陸合簡易水道の統合により十文字方面への配水量が増えてくることによって、高区配水池からは増田方面、低区配水池からは十文字方面へ配水系統を分離して管理していく計画である。

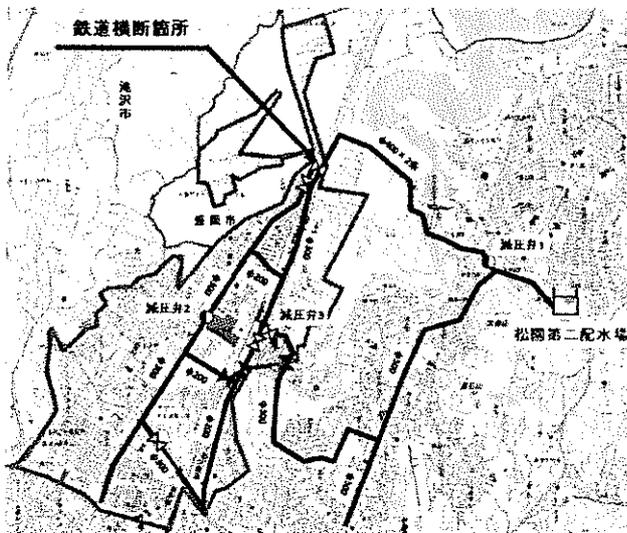
図1 平常時配水状況

計画対象箇所の概要は図1及び下記のとおりであり、鉄道横断箇所で大規模漏水が発生した場合、図2のように広範囲に影響が生じ、北部の一部エリアでは給水自体が困難となる。

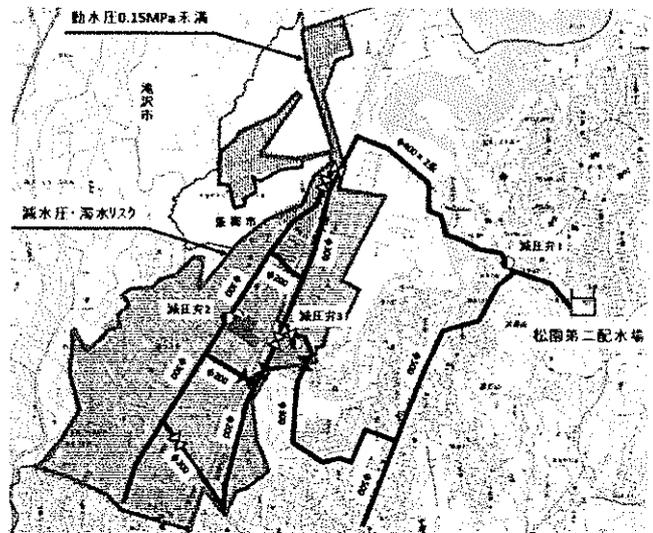
図2 非常時影響範囲

影響戸数 : 約9,000戸

主要影響施設 : 重要給水施設12か所 (学校, 指定避難所, 病院施設等)

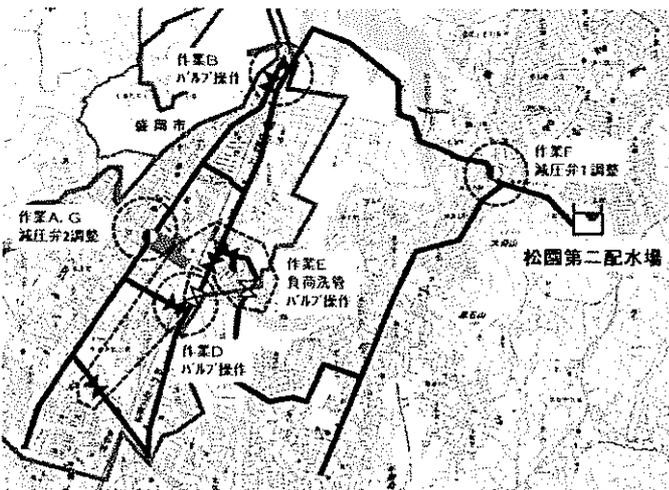
図3 事故時応援作業

以上の作業により全域の配水が復帰することから，以後は濁水発生管路の洗浄，漏水の修理対応を行う。

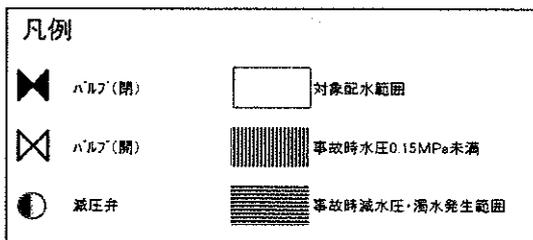
■事故時応援作業

- ・事故発生確認：対策本部設置，広報対応開始。
- ・作業A：減圧弁2を解放。
目的：作業B，Dによる減圧弁誤動作を防ぐ。
- ・作業B：止水のため鉄道横断部のバルブを閉止。
- ・作業C：拠点給水開始。
- ・作業D：配水ブロック形成のための制限バルブを全開にし，東回りのバイパスを形成。
- ・作業E：負荷洗管実施後，バルブを操作し，別幹線から減圧弁3先に配水応援を行う。
- ・作業F：減圧弁1の設定2次圧を0.1MPa上げ，全域の動水圧を0.15MPa以上にする。
- ・作業G：減圧弁2を復帰させる。
