第 22 回水道技術事例発表会

とき 令和元年 8 月 22 日～23 日
ところ 福島県 福島市
「ホテル福島グリーンパレス」

日本水道協会 東北地方支部

水質保全に向けた管末排水量の最適化

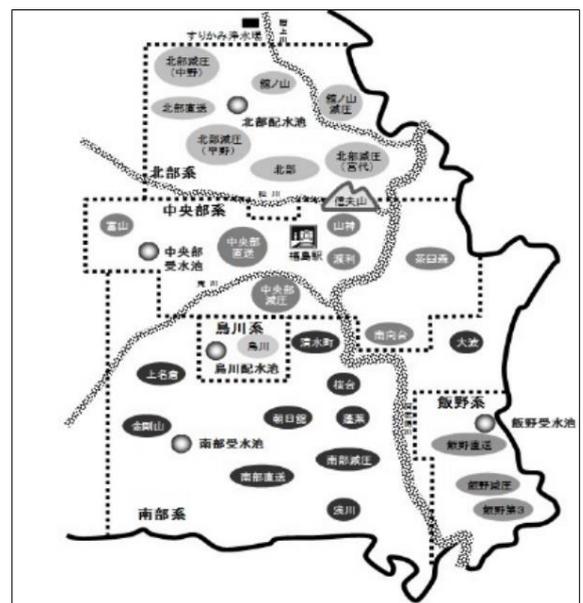
水系ブロック概要図

市域は、西は吾妻連峰に連なる奥羽山脈、東は丘陵状の阿武隈山地に囲まれた信達盆地に開けており、市域の中央には信夫山が位置し、これを取り巻くように市街が広がっている。本市特有の起伏に富んだ地形特性に対し安定供給を図るため、配水池からの直圧供給のほか増圧及び減圧設備、小規模の配水池を設置するなど、適正水圧を確保しながら、31 の水系ブロック 47 系統により供給している状況にある。

よって、各水系境や管路末端部が必然的に発生しているため、停滞水対策として、水質保全のための管理排水を多くの箇所で行うことが余儀なくされている。

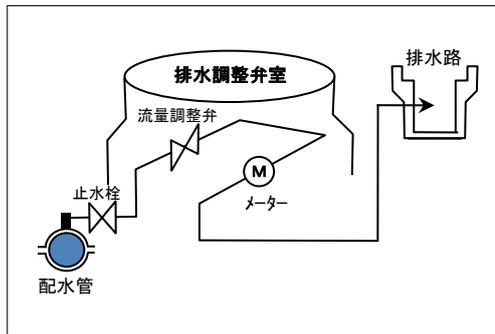
メーター付排水施設 配管略図

メーター付排水施設は、水質保全専用の排水施設であり、管路分岐後、管内で流量調整弁及び水道メーターを設置し、流量調整と排水量の把握を行うものである。なお、一定量の排水を一定時間実施することで水質保全が図られる箇所においては、タイマー機能を有した電磁弁を設置し、必要以上の排水量を抑制している(73 箇所)。

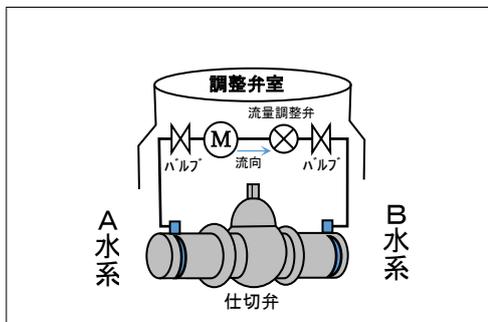
小口径バイパス管 配管略図

小口径バイパス管は、それ自体は排水施設ではないが、水圧差がある隣接水系ブロック境に小口径のバイパス管を設置し越流させることで、管末での滞留水の滞留時間を軽減できる施設である(11 箇所)。

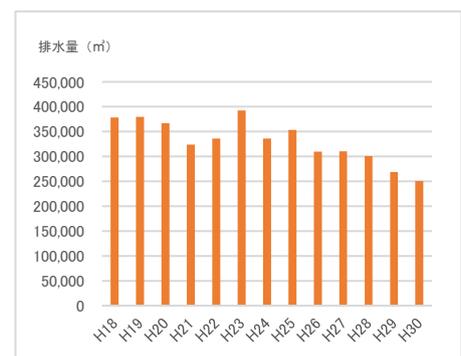
排水量の推移

整備が進むにつれて、排水箇所の適切な排水量の微調整が可能になったため、年を追うごとに排水量は縮減が図られている。

平成 29 年度と平成 30 年度を比較した場合、年間総排水量 268,567 m³に対して 250,379 m³で、18,188 m³の減となった。

開始当初の平成 18 年度と平成 30 年度の比較では、378,447 m³に対して 128,068 m³もの排水量が縮減できている。これは、仮に金額換算すると年 480 万円余に相当する。

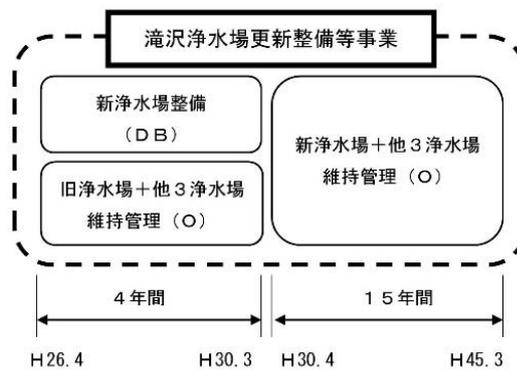
図 1 事業スキーム

会津若松市基幹浄水場の滝沢浄水場については、将来予想される原水の悪化に対応するとともにクリプトスポリジウムへの対策を講じ、高濁度発生時における浄水機能を確保することを目的として、現在の同浄水場敷地内に膜ろ過方式による新しい浄水場を PPP 事業（DBO 方式）により、平成 26 年度から全面更新するとした事業を実施し、平成 30 年 3 月に完成を迎えた。なお事業スキームについては図 1 のとおりとなる。

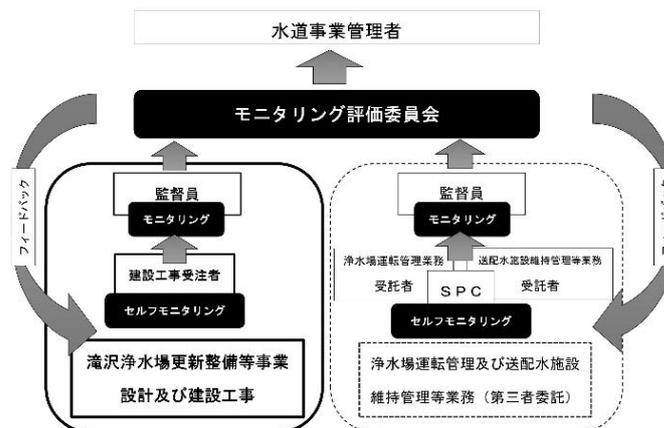
図 2 モニタリング体制

モニタリング体制については、設計建設部門と運転維持管理部門の二つに分け、受注者が設置するモニタリング委員会によるセルフモニタリング、監督員 4 名を中心とする監督員モニタリング、さらに本市水道部の内部委員で組織するモニタリング評価委員会によるモニタリングの 3 段階の体制により実施した。なおモニタリング体制の概要については図 2 のとおりとなる。

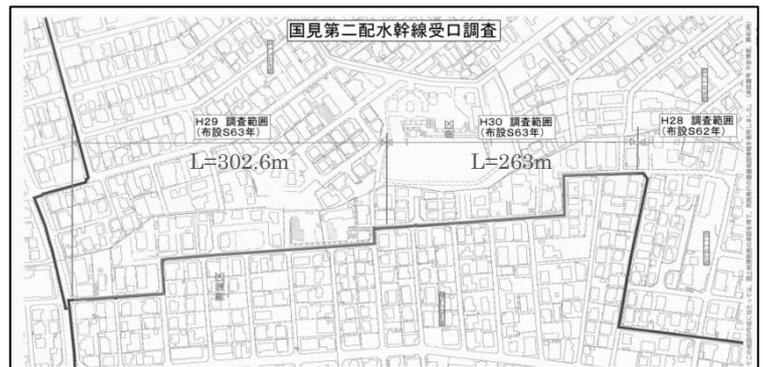
(図-1) 年度別調査位置図

調査路線（口径 800 耗国見第二配水幹線）は、主に昭和 63 年にダクティル铸铁管で布設されており、継手形式は K 形継手及び KF 形継手で構成されている。調査延長は平成 29 年度 302.6m、平成 30 年度 263m であり、全継手部 124 箇所での抜け出し状況等について危険性の判定を行った（図-1）。

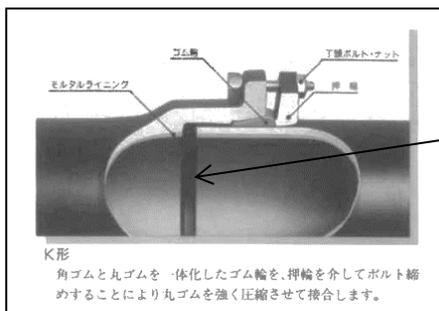
(図-2) K 形 構造図

調査方法は附属施設である空気弁を加工後、管内カメラを挿入し調査を行うものである。水道管内の流速によりカメラを目的地まで送り、ケーブルを引き戻しながら画像解析による測定を行った。K 形継手の抜け出し状況の判定は、許容胴付間隔 32mm を基準としている（K 形ダクティル铸铁管 接合要領参照）（図-2）。KF 形継手の抜け出しは、計測誤差等を考慮し胴付間隔 10mm を基準とした（図-3）。

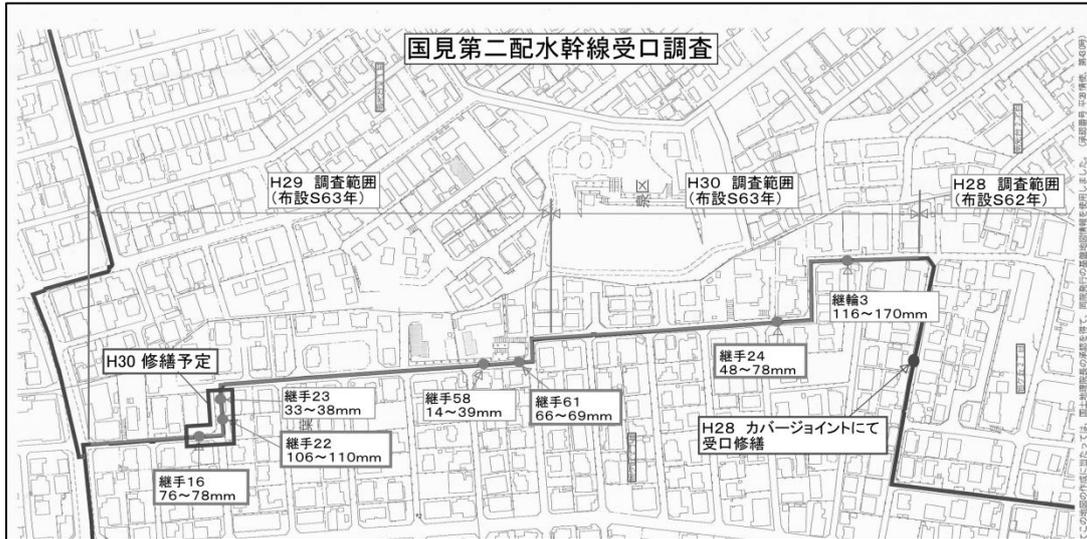
(図-4) カメラ調査結果

平成 29・30 年度の調査範囲において、許容胴付間隔 32mm を超えている継手が全継手 124 箇所中 7 箇所見つかった。その内、挿し口端部がゴム輪まで到達している継手部は 4 箇所に及んだ (図-4)。

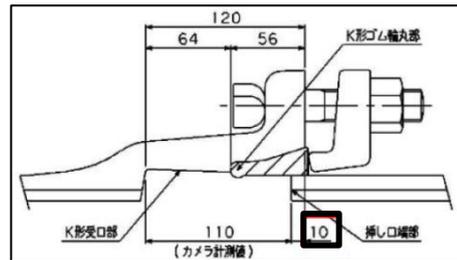
(図-5) 継手 22 断面図

平成 29 年度の調査結果では、継手部 22 が、特に抜け出し量が大きく差込み量 120mm に対して、110mm まで抜け出しておりゴム輪に 10mm しか差込みがなく、ほぼ土圧のみで保たれている危険な状態であることが判明した (図-5)。

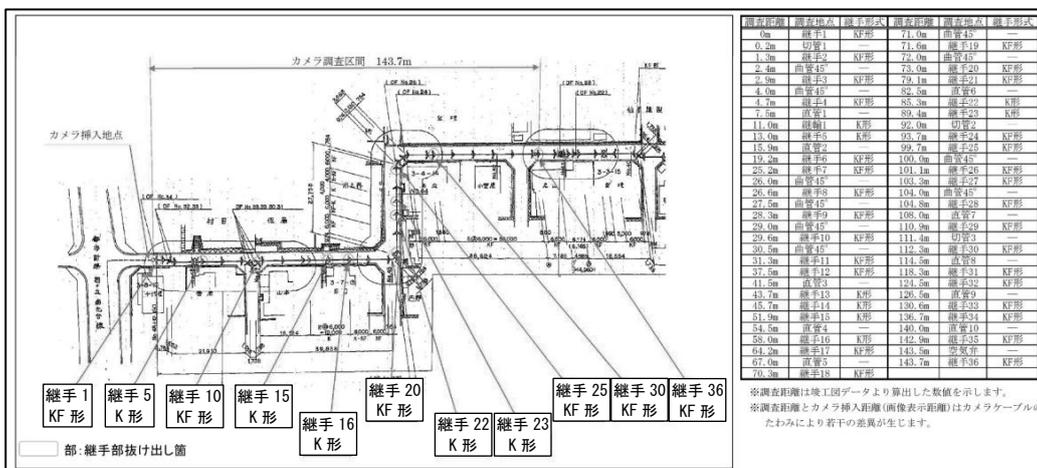
(図-6) H29 年度調査範囲継手形式 (1 スパン)

また、測定結果を竣工図と照らし合わせて継手形式の確認を行った結果、許容胴付間隔を大きく超えて抜け出ししていたのは、曲管の拘束をしている KF 形継手付近の K 形継手であった。なお、KF 形継手には抜け出しは確認されなかった (図-6)。

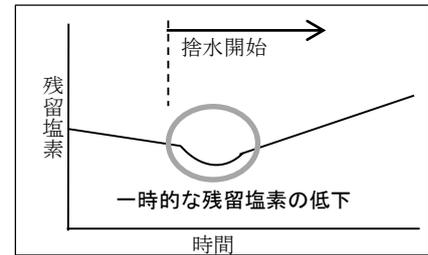
図 2.残留塩素低下現象

この現象は水質モニターへの取出分岐サドルが管路の上部であることから、サンプリング水量のみの少流量時は管路の上部分を水が流れ、流れの遅い部分が発生し、その部分の残留塩素が低くなる。そして、捨水開始時に流量が多くなり、流れの均等性が増して、流れの遅かった部分の残留塩素が低下した水が混ざり、数分から数時間に亘る一時的な残留塩素の低下が発生していると考えている。

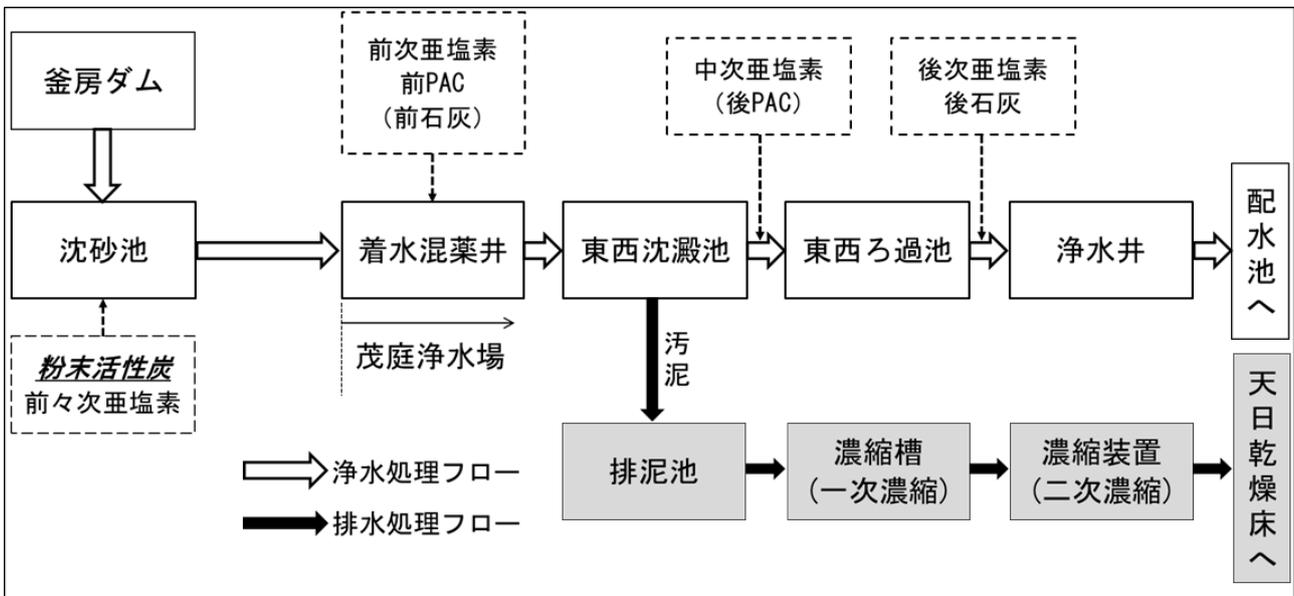
図-1 茂庭浄水場浄水・排水処理フロー

茂庭浄水場の浄水・排水処理フローを図-1に示す。水源である釜房ダムから取水し、沈砂池を経由して茂庭浄水場まで自然流下で導水しており、一般的な凝集沈澱・急速ろ過方式にて浄水処理を行っている。

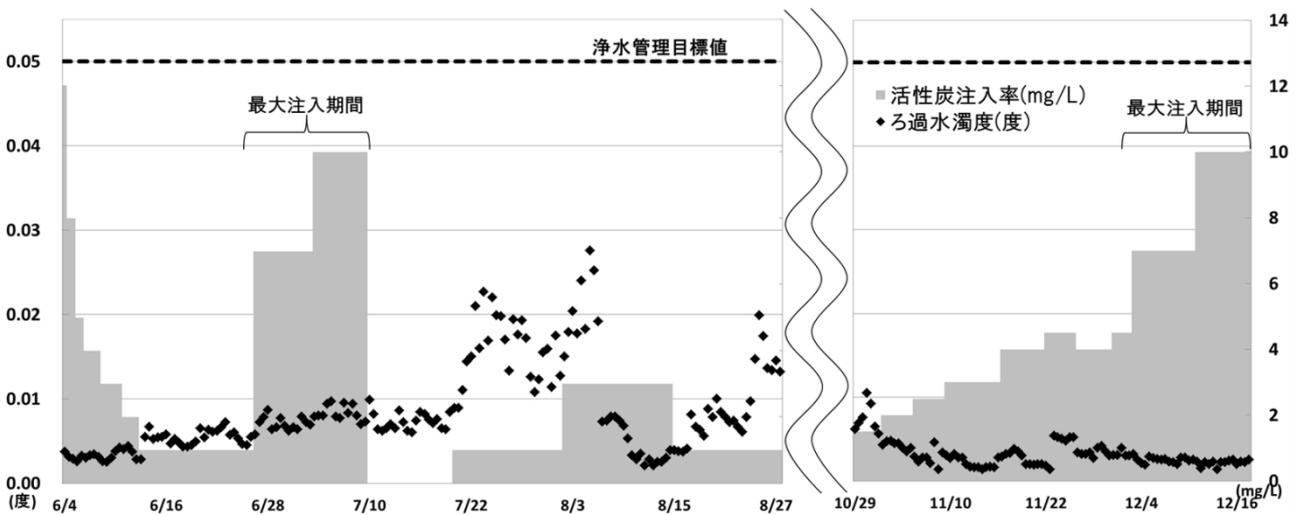
図-2 高機能炭注入期におけるろ過水濁度の推移

ろ過水濁度に高機能炭注入率との相関は見られず、本市の浄水管理目標であるろ過水濁度0.05度を大きく下回り、目標を超過することなく推移した(図-2)。ろ過水のメンブレンフィルターへの通水試験については、高機能炭注入期間中1日2回行ったが一度も黒く着色することなく、高機能炭のろ過水からの漏洩はなかった。また、ろ過池洗浄終了直前の洗浄排水についてもメンブレンフィルターに黒い着色が見られなかったことから、ろ層内に抑留された高機能炭が洗浄により確実に除去できるものと判断している。以上の結果から、高機能炭の使用によって茂庭浄水場の浄水処理施設の運転に支障が生じないことを確認した。

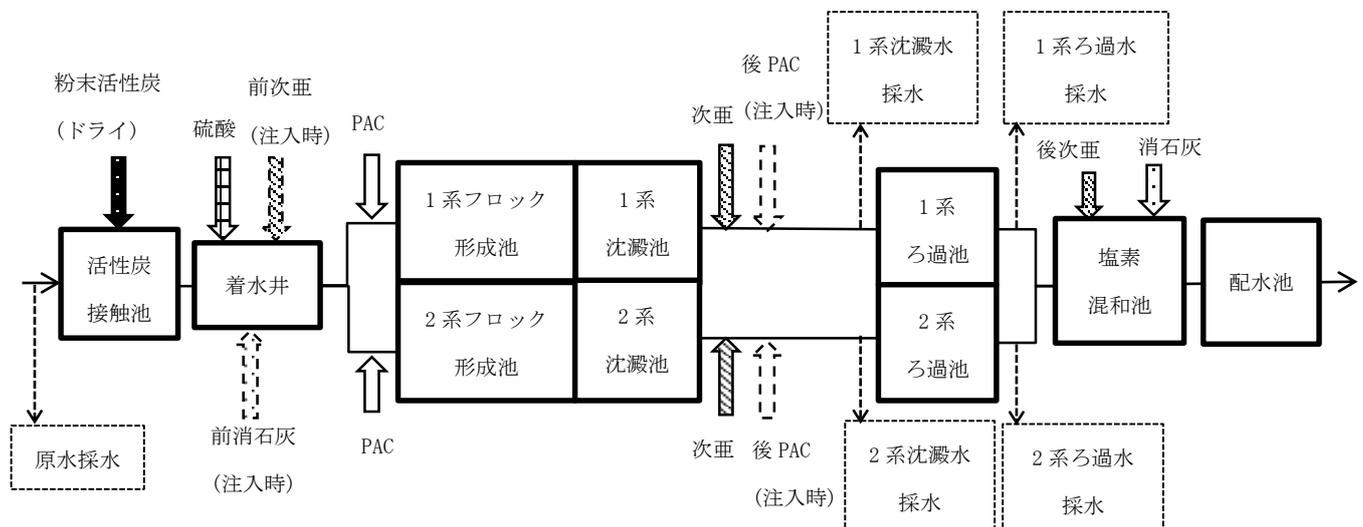
図1. 新井田系浄水場の工程フロー

試料	採水地点	測定頻度		
		濁度	粒子数 粒径	粒子の 生物同定
水源	世増ダム表層水	世増ダム表層放流口付近	△	△
	世増ダム放流水	世増ダム放流地点	△	△
	新井田川系原水（是川取水口）	田中取水地点	△	△
処理工程	新井田川系原水（着水井）	新井田川系着水井流入管	◎	△
	新井田川系1系沈澱水	新井田川系1系処理水渠	◎	-
	新井田川系2系沈澱水	新井田川系2系処理水渠	◎	-
	新井田川系1系ろ過水	新井田川系1系ろ過池流出管	◎	-
	新井田川系2系ろ過水	新井田川系2系ろ過池流出管	◎	◎

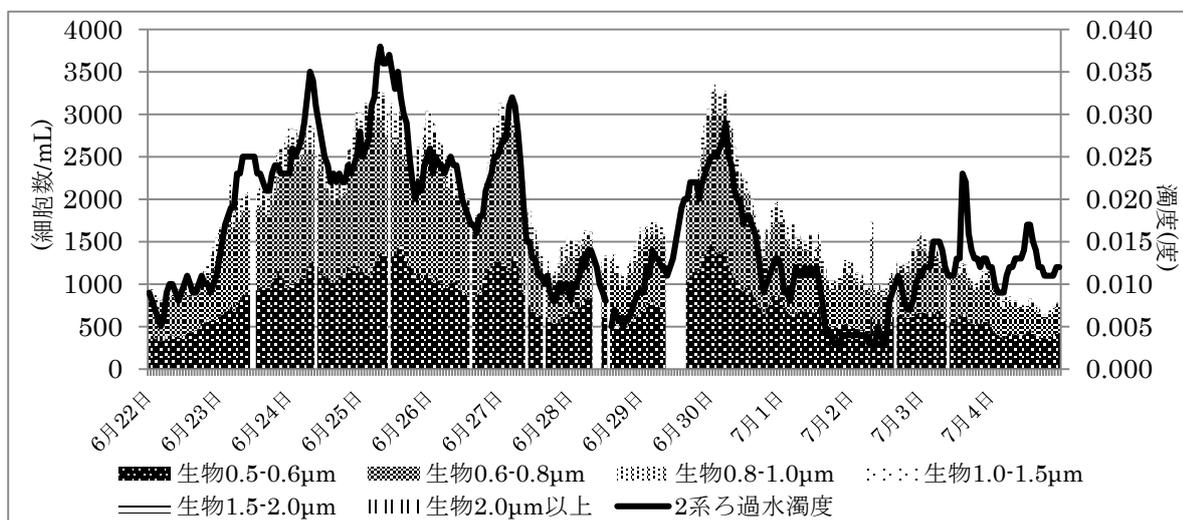
グラフ1. ろ過水の濁度と生物粒子数の推移

平成 30 年 6 月 23 日より連続監視を行っていたろ過水の濁度とピコプランクトン数が同時に上昇し、同様の推移を示した。さらに、沈澱水の濁度は 0.1~0.2 度程度で変化しなかったこと、ろ過水の濁度とピコプランクトン数の関係が過去に調査した相関関係(濁度 0.1 度当たり約 9,000 細胞数/ml)と合致することから、原因をピコプランクトンの漏出と推察した。その後も PAC 注入率を 23mg/l から 48mg/l まで増加したがろ過水濁度は最大 0.036 度まで上昇し、さらに上昇傾向にあったため、翌 24 日から後 PAC 3mg/l の注入を開始した。注入開始直後からろ過水濁度およびピコプランクトン数の上昇が抑制され、その後も濁度は日変動を繰り返しながら約 0.01~0.04 度で推移し、7 月 13 日にはろ過水濁度 0.02 度以下で安定したため後 PAC 注入を停止した。

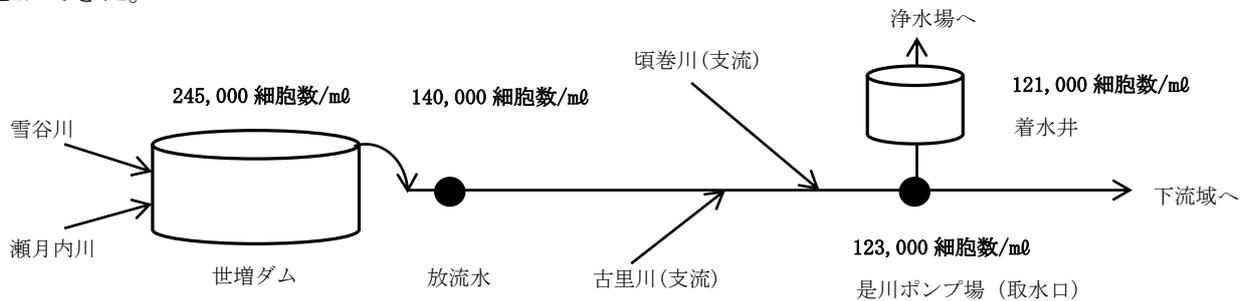
図2. 平成30年6月23日～7月13日までの水源域におけるピコプランクトン発生数(平均値)

平成 30 年 6 月下旬から 7 月中旬にかけて着水井へ流入したピコプランクトン数は約 12 万細胞数/ml

で推移しており、7月12日の最大時には約20万細胞数/mLまで達した。これは前回漏出障害の発生した平成22年度のピコプランクトン数約13万細胞数/mLと同程度の水準であったが、早期の後PAC注入によりろ過漏出が抑制され、今回は運用基準としているろ過水濁度0.04度未満で浄水処理を継続することができた。

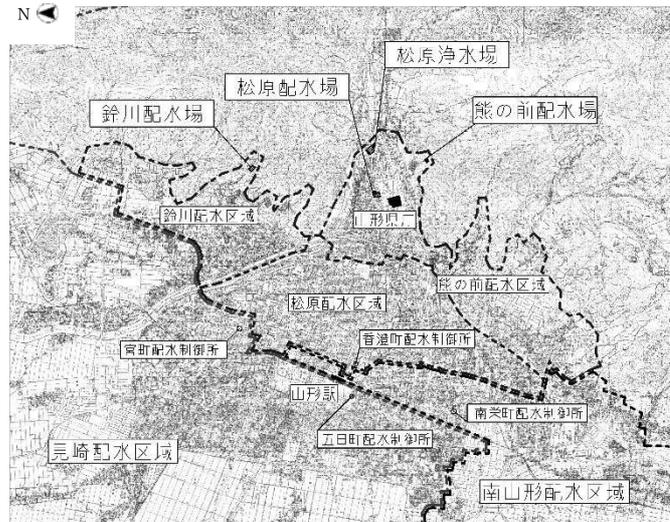
松原水系図

松原浄水場施設能力：45,000 m³/日
蔵王ダム取水許可量：30,000 m³/日
不動沢川取水許可量：6,000 m³/日
伏流水取水許可量：7,700 m³/日
導水管総延長：約8,860m
松原配水場：12,200 m³
(内調整池容量7,000 m³)
鈴川配水場：2,718 m³
熊の前配水場：5,100 m³

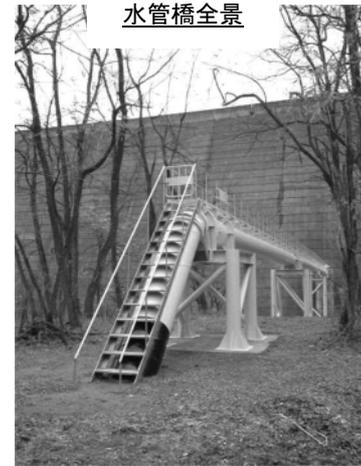
水管橋全景

設置年月：昭和46年（48年経過）
施設重要度：ランクA1
構造：パイプビーム形式 鋼管φ800
橋長：59.5m
支持長：17.0+19.25+19.25（鋼製橋脚3脚）
基礎：直接基礎
地盤種別：I種地盤

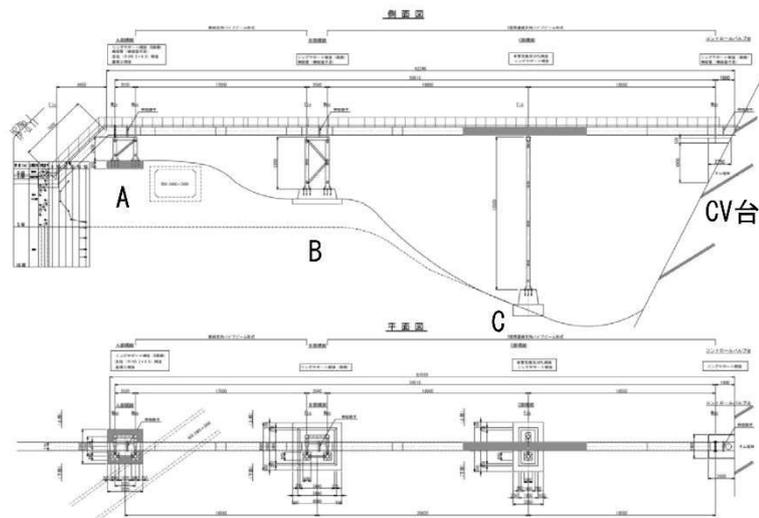
耐震不足箇所

- ① C橋脚部上部水管橋本管の耐力不足。
- ② 各橋脚のリングサポートの耐力不足。
- ③ 伸縮可とう管の伸縮量不足。
- ④ 水管橋支承部の落橋防止装置の未設置。
- ⑤ A橋脚部支柱斜材の耐力不足。
- ⑥ A橋脚基礎部の滑動耐力不足。

■：地震時耐力不足部位

- ① 本管の耐力不足に対して、新たに橋脚を設けることで、支間長を短くし発生応力を抑える。
- ② 各橋脚のリングサポートの耐力不足に対して、鋼製プレートで補強する。
- ③ 伸縮可とう管の伸縮量不足に対して、伸縮可とう管上にカバージョイントを設置し漏水を防止する。
- ④ 各橋脚及びCV橋台に落橋防止装置を新設する。
- ⑤ A橋脚部支柱斜材の耐力不足に対して、支柱を補強することで橋脚全体の剛性向上を図る。
- ⑥ A橋脚基礎部の滑動対策として、コンクリートを打ち増し基礎全体の摩擦力を増加させる。

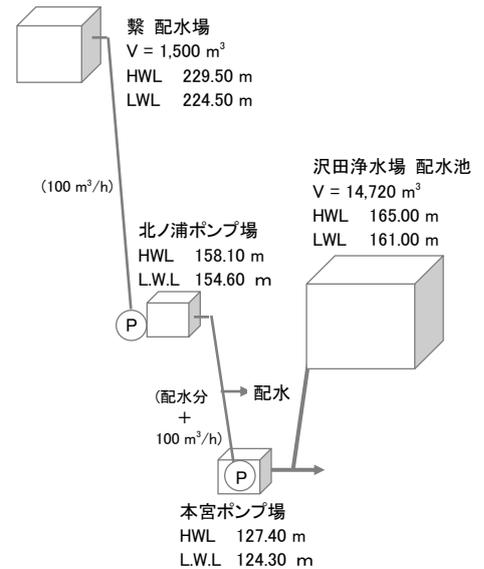
図1 繫配水場系統概要

繫配水場は「繫温泉」の温泉街とその周辺地域に配水を行うことを目的として H2 に建造された。当施設は浄水場から 60 m 超の高所に位置し、中継ポンプ施設として本宮ポンプ場、北ノ浦ポンプ場による合計 100 m 超の揚水を受ける。また、観光地であることから平日と休日・休前日に配水量の格差があることが特徴である。

当施設は計画一日配水量 1350 m³/日に対し有効容量 1,500 m³ として建造されたが、近年、宿泊施設の撤退・廃業、自家水道への切替等による配水地域の水需要減少が相次ぎ、昨年度には一日平均配水量がピーク時の約 60% となる 853 m³/日にまで低下した。これは配水池有効容量の 57% であり、仮に配水場の水位上限を満水とする運用をした場合、貯水の滞留時間が約 41 時間となる。なお、一般に配水池の貯水量は計画一日最大給水量の 8~12 時間分(水道施設設計指針)とされる。

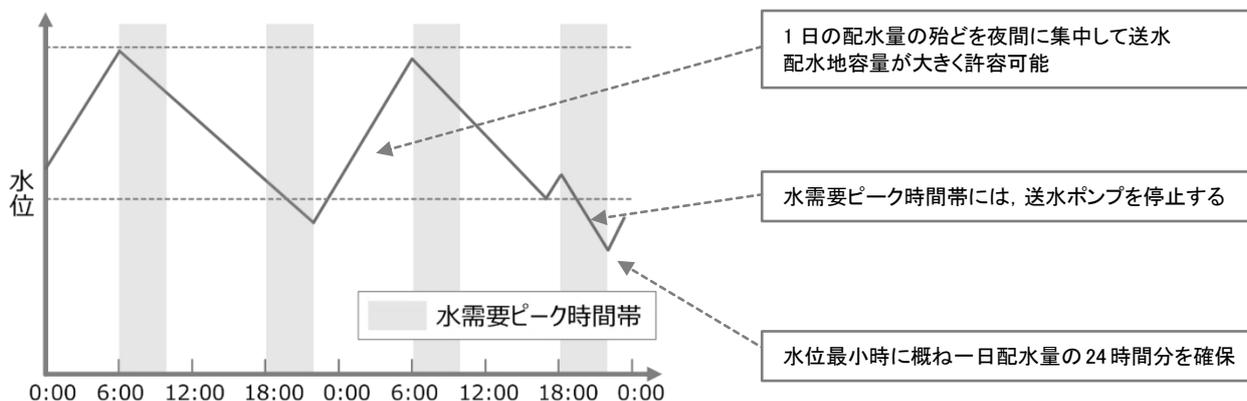
図3 運用方法の変更に伴う配水池水位変化モデル

送水ポンプを起動水位 3.0 m (貯水量 900 m³)～停止水位 5.0 m (貯水量 1,500 m³)とした。これと①を組合わせ、水需要が減少する水需要ピーク時間帯に挟まれた夜間 8 時間に集中して送水ポンプを運転することとした。この間の送水量は約 800 m³ であり、繫配水場の平均一日配水量の殆どを占める。8 時間の連続送水により水位は 1.8～2.0 m 上昇するが、同配水場は容量の余裕が大きいため十分に許容することが出来る。

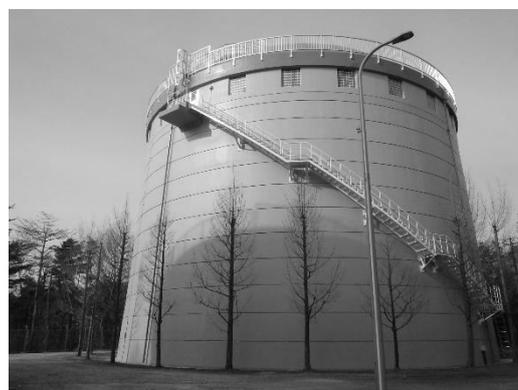
施設全景 形状が裾広がりの円筒型

施設名称：鉤取山配水所 2 号配水池
構造：RC 造円形タンク (円筒シェル構造)
規模：築造面積 701.79 m²
高さ 28.20m 内径 27.00m
有効貯水量 8,000 m³
水位 HWL188.00m/LWL174.00m
竣工：昭和 53 年 (1978 年) 12 月

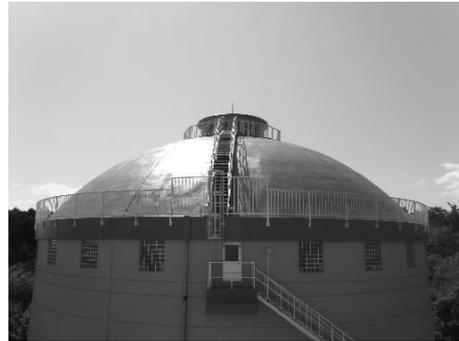
屋根全景 形状が急勾配のドーム型

- ① 構造物は、外面が裾の広がった円筒型、屋根は急勾配のドーム型の特殊形状であるため、仮設足場の組立設置の工夫や転落・墜落の安全対策。
- ② 立地が丘陵地の山頂付近にあり、特に冬場の西風の影響（風速が常時3~5m/s・最大17m/s以上）を受けるため、作業時の安全確保と作業中止の判断・指示及び材料等の落下や飛散防止などの強風対策。
- ③ 工事期間が長期に亘るため、作業員の体調管理や熱中症対策等の作業環境の工夫。

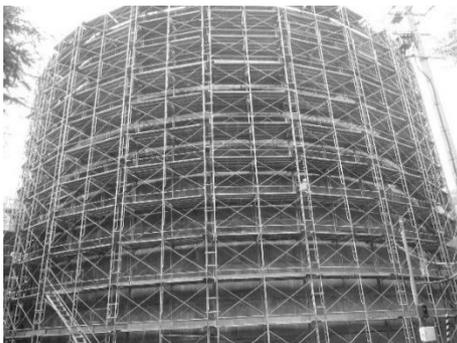
写真1 仮設足場設置後

- ① 仮設足場の設置方法に「大組工法」を採用した。この工法は、地上にて足場を2段3スパン程度のユニット組を行いクレーンで吊上げて設置する工法である。この工法の採用により高所での危険作業の低減や工期短縮が図れ、工事全体に良い影響を与えた。[写真1]
- ② 屋根ドーム部での作業環境と安全対策の工夫として、単管足場に足場布板を設置することで安定した作業床を確保した。[写真2]

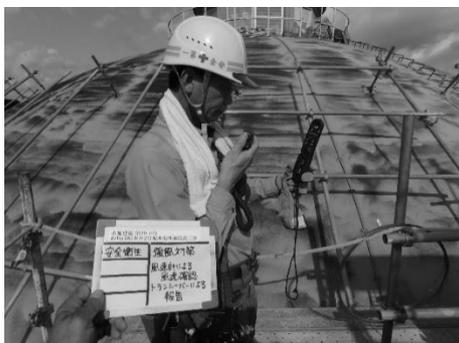
写真3 風速計による測定と無線機による報告

- ③強風対策として現場に安全巡視員を選任し、風速計による測定を常時行い、地上の現場代理人へ無線機で報告することで、作業中断・中止の判断や指示を迅速に行えるような体制を構築した。[写真3]
- ④熱中症対策としてWBGT値（暑さ指数）を2時間毎に測定し、数値を見やすい場所に掲示して注意喚起を行った。また、熱中症対策設備の充実や作業員毎にペットホルダーを配付し、どこでも水分補給ができるようにするなどの体制を整えた。[写真4]

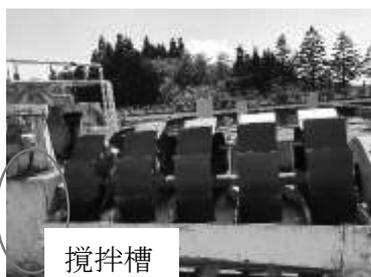
図1 外観

既存洗砂機はY社製洗砂機（洗砂量4m³/h）2機であり、その外観を図1に示す。攪拌槽により高回転で汚れを落とした後、水車状の回転板で砂とすすぎ水を同時に次槽へ送り、5槽繰り返した後、洗浄後の砂を排出する構造である。すすぎ槽の拡大図を図2に示す。洗浄水は図3の①～③の3点で採取し、最終槽である5槽目のすすぎ水の濁度を確認した。洗浄用水にはろ過水を使用し、ろ過水濁度は0.1度未満である。

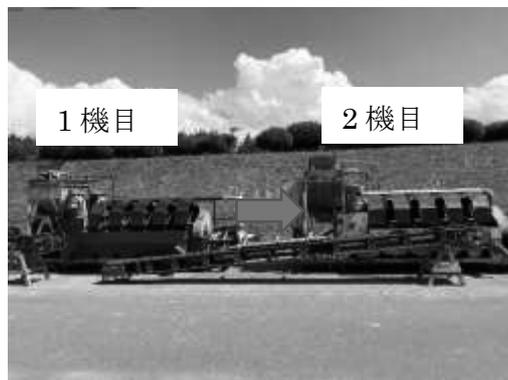
図 6 洗砂機 2 機連結時の風景

①	②	③	砂の洗浄濁度
濁度 (1 機目)	6450	106.3	30.3	6.4
濁度 (2 機目)	24.6	16.1	13.3	5.4

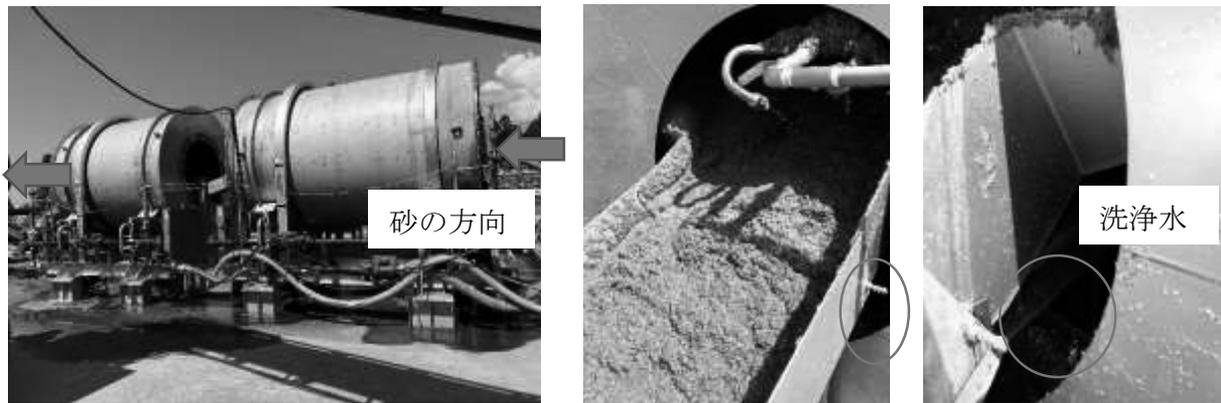
図7 全体図（左）、砂出口及び洗浄水（中）、洗浄水拡大（左）

新たに導入した洗砂機については、外観が図7のとおりであり、タンクが2つ連なっている構造で、回転しながら洗浄するものである。洗浄水濁度も2度以下を満たせる仕様となっている。

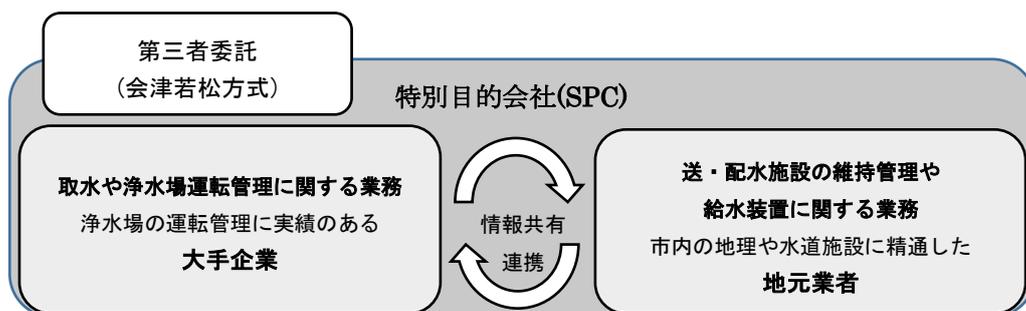
図 1 会津若松方式のイメージ図

会津若松方式とは水道法第 24 条に基づく第三者委託制度の基で大手企業と地元企業で特別目的会社(SPC)を作り、「取水から蛇口まで」一貫した責任体制の確立を目的として実施している第三者委託の一つの業務形態である。会津若松方式の特色は、大手企業と地元企業のノウハウを最大限活用することができる点である。浄水場の維持管理に大手企業を採用し、本市で保有する様々な処理方式の浄水場に対応できる能力を確保し、一方で送・配水施設の維持管理等については地元の地理や管路に精通しておりこれまでも個別の業務で実績を積んだ地元企業を採用することで、お互いの長所を活かしさらには SPC を設立することで互いの業務について連携を取りやすく効率的に水道事業運営を行うことができる、導入当時は全国的にも先駆的な委託方式であった。(図 1)

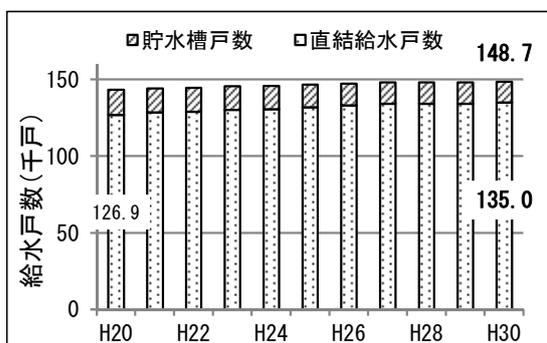
図 1 直結給水戸数と貯水槽戸数の推移

本市の給水戸数は、図 1 および 2 のとおり平成 30 年度末現在で約 14 万 9 千戸、このうち直結給水は 13 万 5 千戸、貯水槽水道は約 13,600 戸となっている。

平成 20 年度以降では、直結給水は年々増加傾向にあり、その一方、貯水槽水道は給水戸数で約 2 割、設置数で約 3 割減少している。

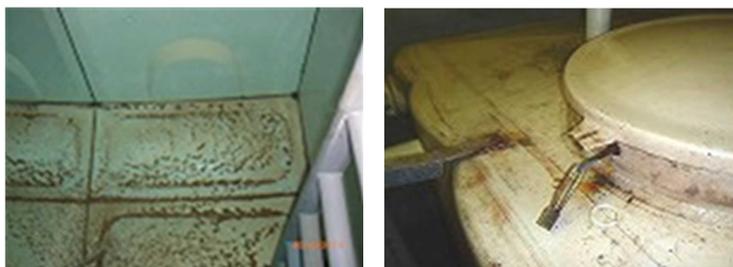
写真 1 不適切な管理状況の事例(水槽の汚れと蓋の破損)

しかし、写真 1 のとおり、一部の貯水槽で不適切な管理が確認されたことから、利用者が安全に水道水を利用できるよう取組を進める必要があった。

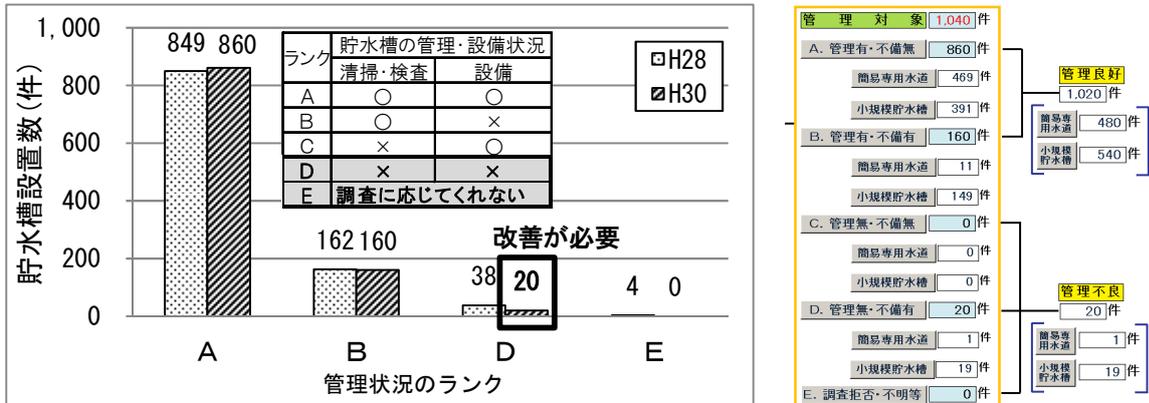
図4 データベースを活用した貯水槽管理のランク付け(左図が集計結果(H28とH30の比較)、右図がシステム画面)

さらに、効率的に業務を行うため、これらの調査結果をデータベース化し、指導が必要な箇所を抽出することとした（図4）。

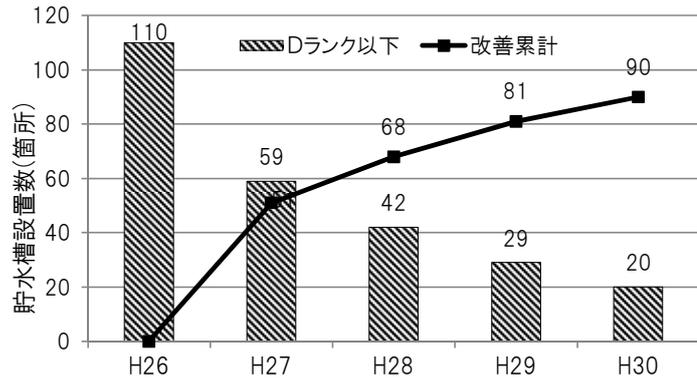
図7 Dランク以下*の貯水槽水道の推移

貯水槽水道については、管理状況のデータベース化によるランク付けにより、清掃や検査が未実施で設備に不備があるDランク以下の箇所を抽出し、これらに指導を行った結果、図7のとおり過去5年間で90件の改善を図ることができた。

*Dランク:水質検査や清掃が未実施で設備に不備がある
Eランク:所有者等が調査に応じてくれない

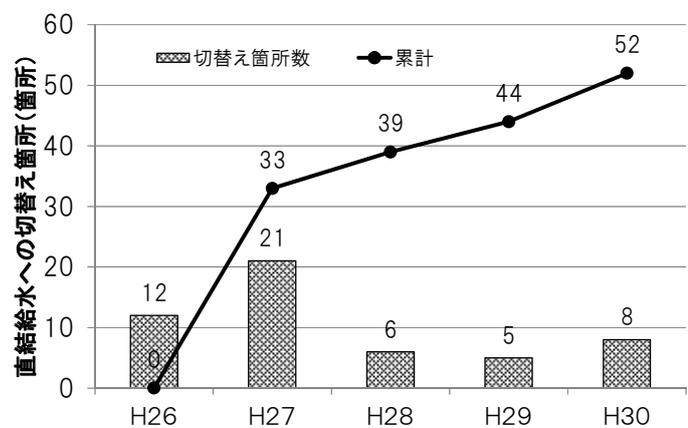
図8 貯水槽水道から直結式給水への切替えの推移

また、図8のとおり、現地での指導や助言により、過去5年間に52箇所の貯水槽水道が直結式給水に切り替わっている。

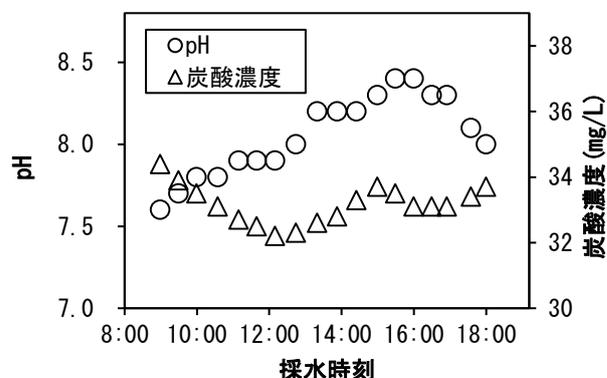
図-1 七北田川系原水の pH と炭酸濃度の変化

福岡浄水場原水の pH 日周変動が見られる冬期間に、七北田川系原水について pH と炭酸濃度の関係を調査した。その結果を図-1 に示す。概ね pH 上昇に伴い炭酸濃度が減少する傾向が確認され、この pH 日周変動は炭酸同化作用により水中の炭酸が消費され pH が上昇した結果と考えられた。

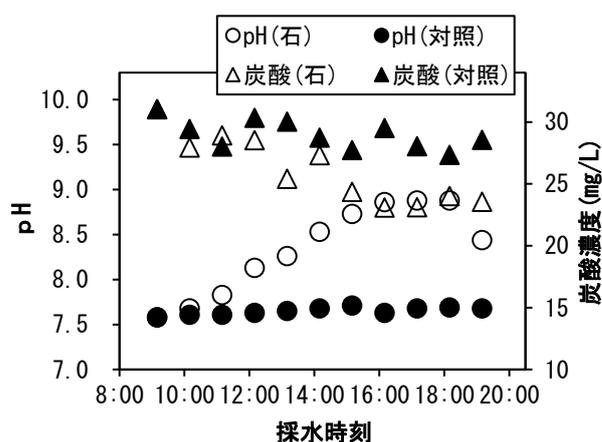
図-2 pH と炭酸濃度の変化

pH と炭酸濃度の変化を図-2 に示す。河床の石を沈めた槽では、実験開始から 16:00 頃まで pH が上昇し炭酸濃度が減少する傾向が見られたが、対照槽については pH、炭酸濃度ともに明確な傾向は

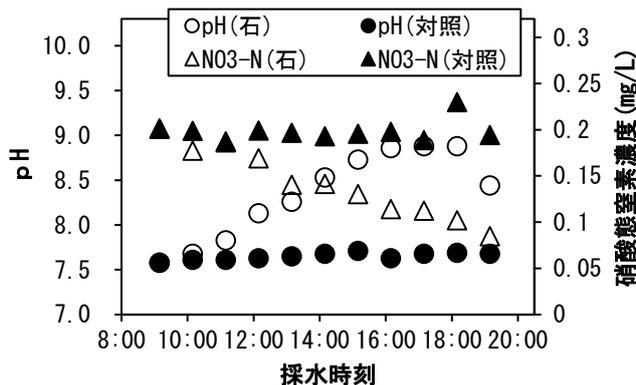
図-3 pHと硝酸態窒素濃度の変化

見られなかった。次に、pH と硝酸態窒素濃度の変化を図-3 に示す。硝酸態窒素濃度は、河床の石を沈めた槽では時間の経過とともに減少したが、対照槽では明確な変化は見られなかった。また、河床の石を沈めた槽と対照槽の総アルカリ度の変化を図-4 に示す。河床の石を沈めた槽では、総アルカリ度は実験開始から pH が上昇傾向を示した 16:00 頃まで減少する傾向が見られ、総アルカリ度の値も河床の石を沈めた槽の方が対照槽に比べ小さくなった。

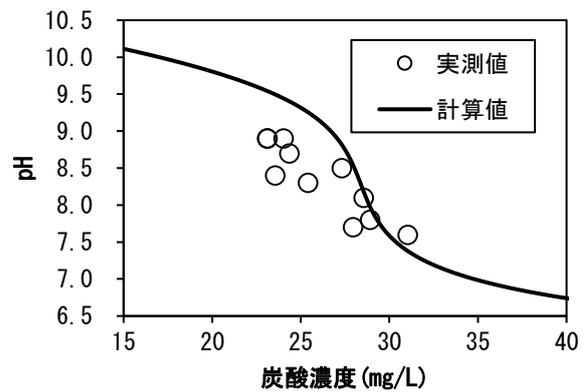
図-6 炭酸濃度とpHの計算値と実測値

実験に使用した福岡浄水場原水の Na^+ 、 K^+ 、 Ca^{2+} 、 Mg^{2+} 、 Cl^- 、 SO_4^{2-} の測定値を用いて、式(9)により pH と炭酸濃度の関係を計算した結果を図-6 に示す。計算値と実測値は、どちらも炭酸濃度が減少するにつれ pH が上昇する傾向を示している。このことから、本実験での pH の変化は、炭酸濃度の変化として説明できるものと思われる。

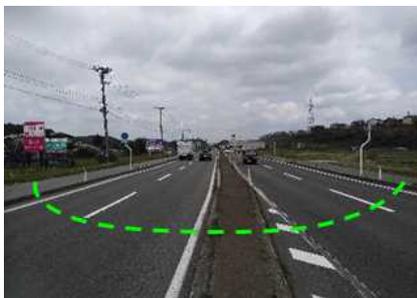
写-1 施工箇所全景

交通量が多く付近に救急病院等もある重要路線を横断する配水管布設工事で、交通規制の実施が困難であったことから、推進工法を採用した。

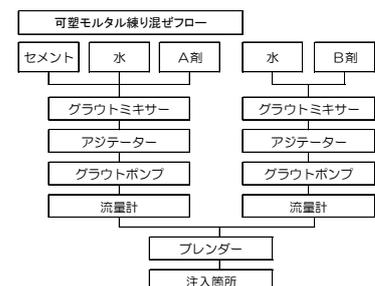
④ 可塑性モルタル製造、圧送

所定の製造方法にて A 液・B 液を製造し同型ポンプにて 2 ライン使用し等量圧送する。これらを注入箇所を設置したブレンダーを介して可塑性モルタルの注入（充填）を行う。

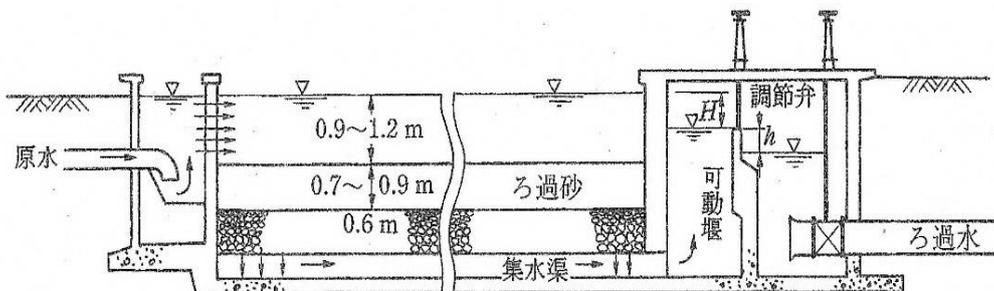
図 3-1 緩速ろ過池構造略図

緩速ろ過池は、コンクリート構造の池の底部に下部集水装置を設け、その上にろ過砂利層、そのまた上にろ過砂層を設ける。ろ過池の深さは、下部集水装置の高さ、砂利層厚、砂層厚、砂面上の水深と余裕高によって決定するが、目標とする維持管理ができるだけでなく、経済性を考慮して、不必要に深くせず、2.5m から 3.5m の範囲が標準である。なお、ろ過池の流入側には原水渠を設け、流出側にはろ過水量を調節するための調節弁を設ける。(図 3-1、図 3-2 参照)

緩速ろ過池における砂面上の水深は、900mm から 1,200mm を標準とする。ろ層や集水装置等の摩擦抵抗に打ち勝って、水を通過させるのに必要なる過水頭（図 3-1 の H）の許容限界は、砂面上の水深までとされている。それ以上に損失水頭が大きくなると、砂層内に負水頭を生じて水中の空気が遊離し、これが砂層間に蓄積してろ過を妨げるためである。また、水深が浅いと、風の影響を受けることとなる。ろ過継続中は、ろ層に水流変動を与えないよう、ろ過池水位は一定に保つ必要がある。

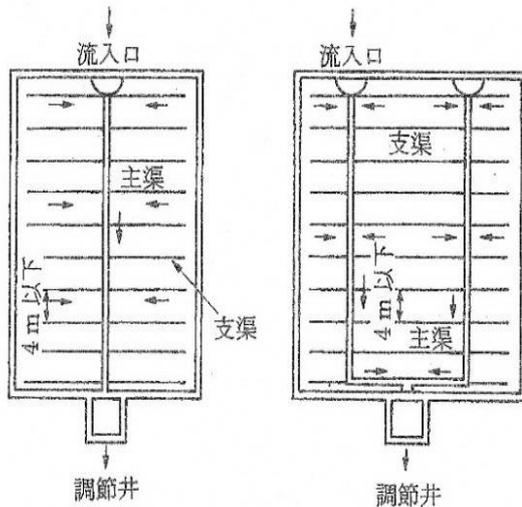
図 3-3 下部集水渠配置の例

集水渠は主渠及び支渠からなる。支渠の間隔が大きすぎると、一本の支渠の受け持つ集水面積が過大となり、ろ過が不均一となるため、ろ過池底部のいずれかの点より支渠までの水平距離は、4.0m 以下とする。（図 3-3 参照）また、急速ろ過池のように逆流洗浄を行うことがないため、下部集水装置は一般に簡単な構造でよい。ポーラスコンクリートブロックや有孔ブロック等を並べる方式を用いることもできる。（図 3-4 参照）

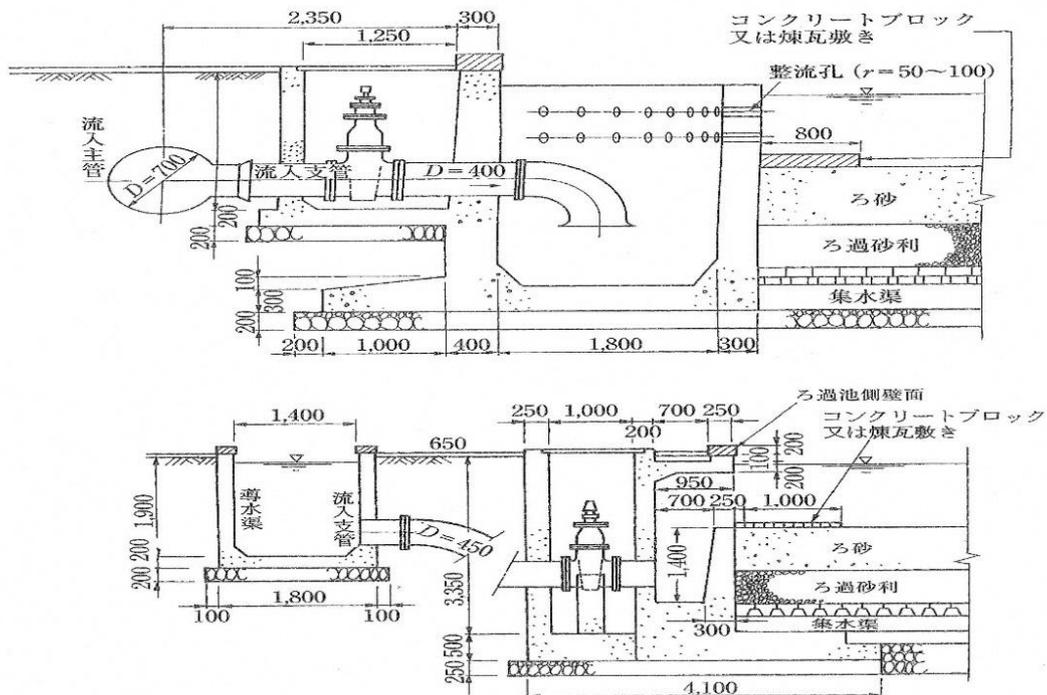
図 3-5 流入設備（単位 mm）

このほか、緩速ろ過池には流入設備、越流管及び排水管を設置する。（図 3-5、3-6 参照）また、砂層表面の削取りによって生じた汚砂を再利用するには、洗砂設備を必要とする。

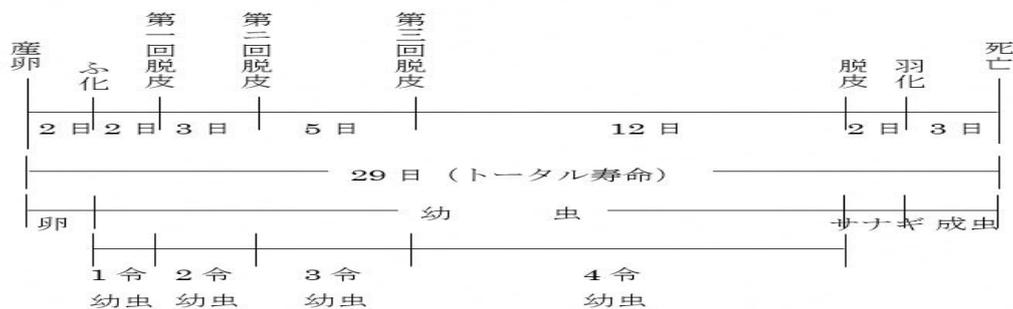
参考図 3-1 ユスリカのライフサイクル例

- ①卵塊の除去：ろ過池及び開渠（水路）の水位を下げて卵塊を乾燥死させる。
- ②幼虫の除去：ユスリカのライフサイクル例を利用して適度な間隔で削取り作業を行う。（参考図 3-1 参照）
- ③成虫の除去：捕虫機を利用する。

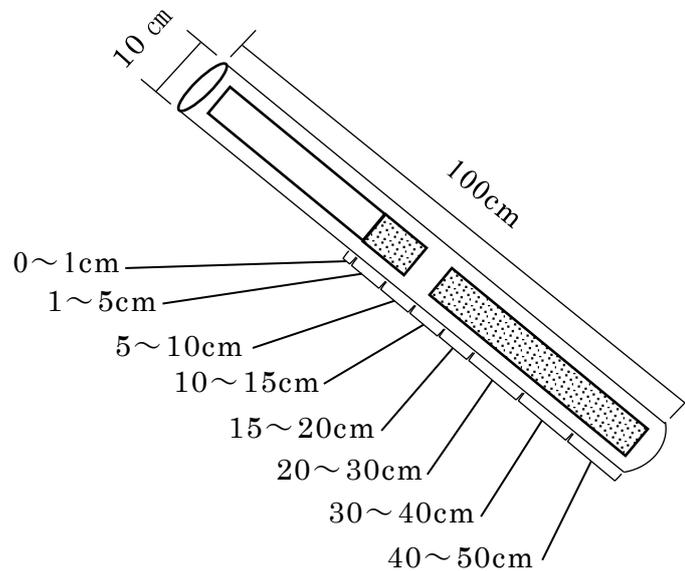
参考図 3-2 採砂器例

採砂器例のステンレス製円筒形の容器（参考図 3-2 参照）を用いて採砂し、へらを使用して試料を採取する。（参考図 3-3 参照）

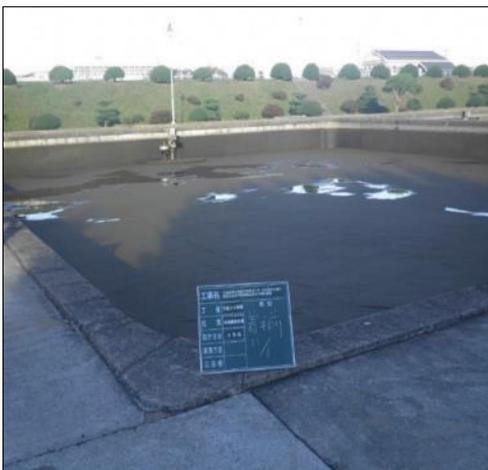
図 3-7 干水後

- (1) 砂面上排水を行った後は、ろ過池周壁に注意し、スラッジや生物が付着していれば、長柄ブラシなどで洗い落とす。実施例は図3-7、3-8に示すとおり。

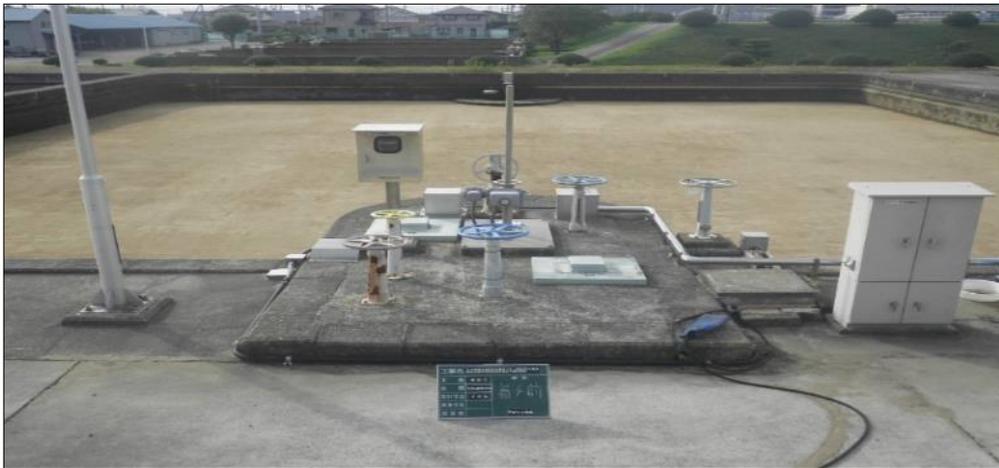
図 3-9 補砂作業着手前

- (1) 補砂作業では、新しい砂と既存の砂とを上下入れ換える作業（以下「切り返し」という）を行う。実施例は図 3-9～3-13 に示すとおり。

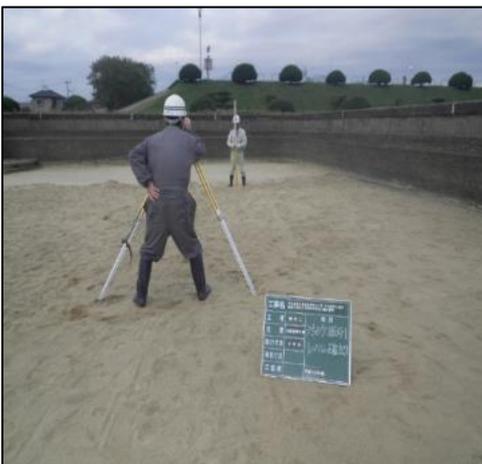
図 3-14 汚砂掘削レベル測定

(2) 補砂の終わった部分は、不陸がないよう平坦に均す。なお、補砂は水張りによる沈下を見込んで、5～10cm 余盛りしておくといよい。実施例は図 3-14～3-18 に示すとおり。

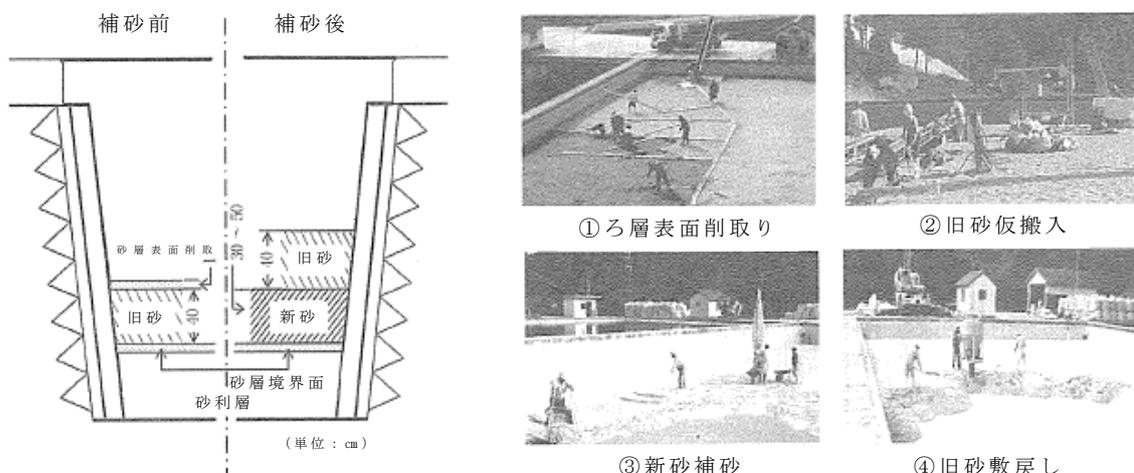
図 3-19 補砂例

- (3) ろ過池の水張り、原水の流入及びろ過排水は、削取り作業の場合に準じて行う。初期のろ過水中には、濁質分や細菌類が含まれていることが多く、最初は 1m/日程度でろ過を開始し、徐々に速度を上げる。この間、生物膜によるろ過機能の確認のため、濁度、色度、細菌試験等を適宜確認する。ろ過機能が回復した事を確認したら、ろ過を開始する。
- (4) 補砂後のろ過機能回復は、2～4 週間を必要とする。補砂後の砂層表面部には微生物等が少ないため、補砂後砂層表面に削り取った砂（洗浄していないもの）を混ぜ合わせ（図 3-19 参照）、微生物の補充と分散を図り、機能回復を早めるようにする。ただし、ろ過砂を全面入れ替えした場合には、機能回復に夏季では 1 箇月程度、冬季では 2 箇月程度を要する。

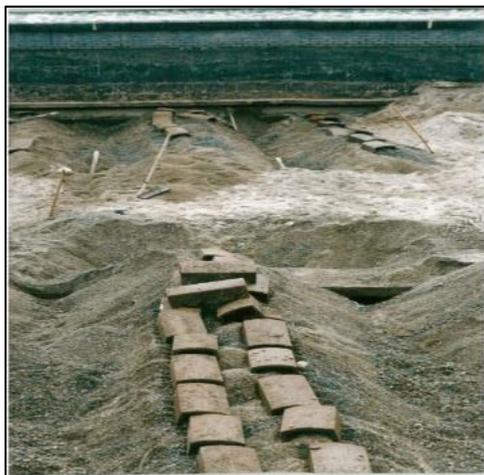
図 3-20 掘削状況

ろ過池整備マニュアルなどにより整備基準を設け、ろ層の調査結果により更生工事を行う。実施例は図 3-20～3-23 に示すとおり。

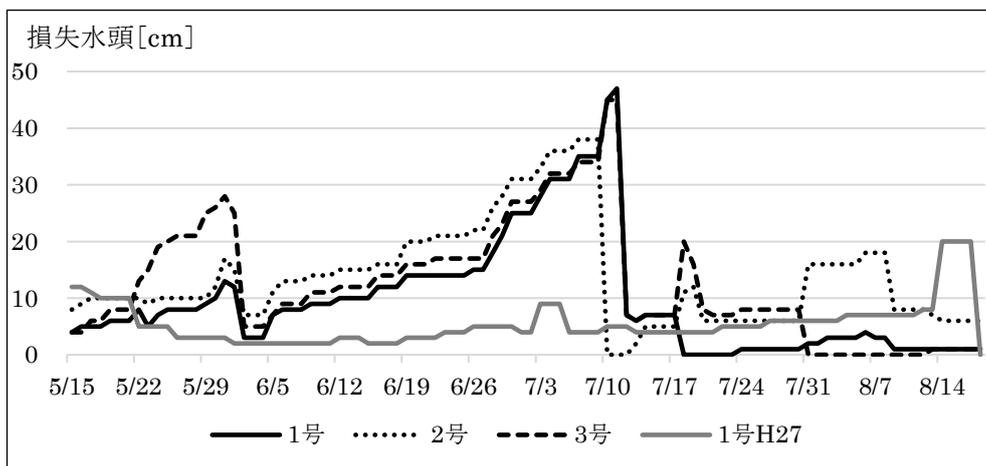
図 3-24 損失水頭の推移

図 3-24 は、平成 29 年 5 月中旬～8 月中旬の浄水場におけるろ過損失水頭の推移をグラフ化したものである。平成 27 年のデータを併記しているが、比較すると平成 29 年の損失水頭は顕著に上昇している。

平成 27 年は浄水場に近接する河川水を原水とし、平成 29 年は浄水場から標高約 160 m、距離約 4 km 離れたダム貯留水を原水としており、損失水頭の急上昇は原水の違いによる。

平成 29 年 7 月 10 日以降の損失水頭の非常に高い時期に（図 3-24 参照）、削取りのためろ過を停止したところ、砂面から多量の気泡の発生が見られた。（図 3-25 参照）

図 3-24 に見られる損失水頭の急激な低下は、原水を近隣河川に変更し 1 日程度ろ過を行ったことによる。

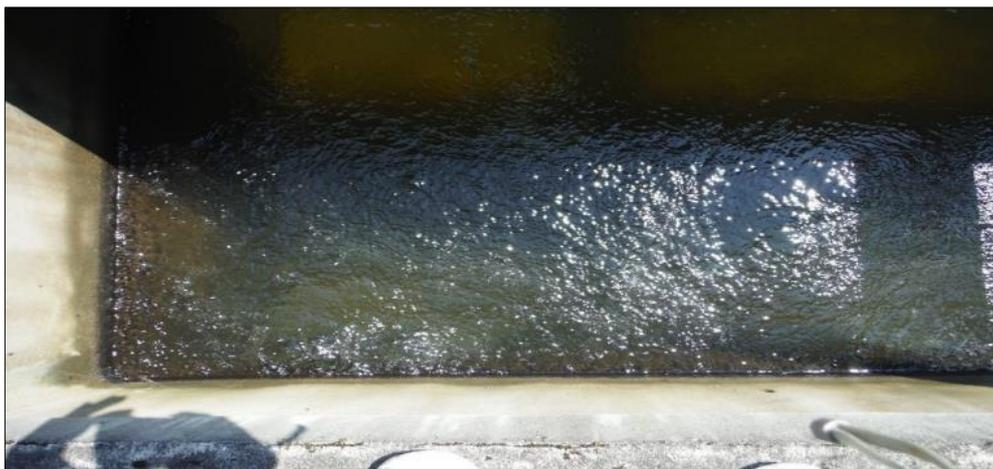
図 3-25 ろ過池の気泡発生状況

以上のことから、損失水頭の上昇は、砂層内に堆積した空気が原因であり、その空気は原水に由来することが判明した。

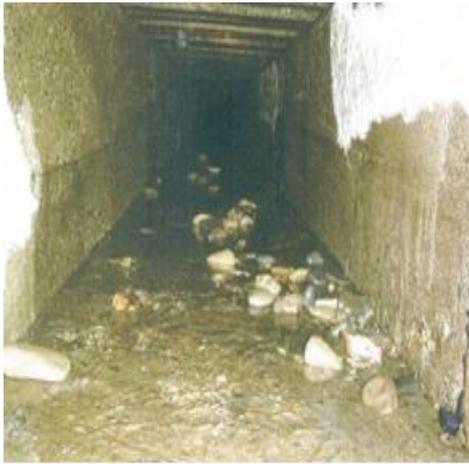
図 3-26 集水渠の状況

また、工事完成後集水渠に玉石が落下している状況が確認された。

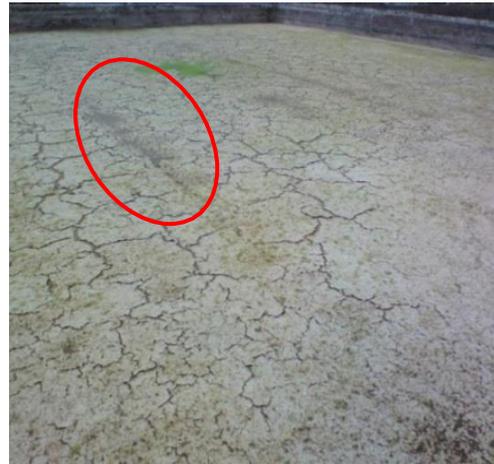
図 3-27 陥没箇所

(図 3-26 参照) さらに砂面に陥没箇所も発生し (図 3-27 参照)、下部層の施工不良が想定された。

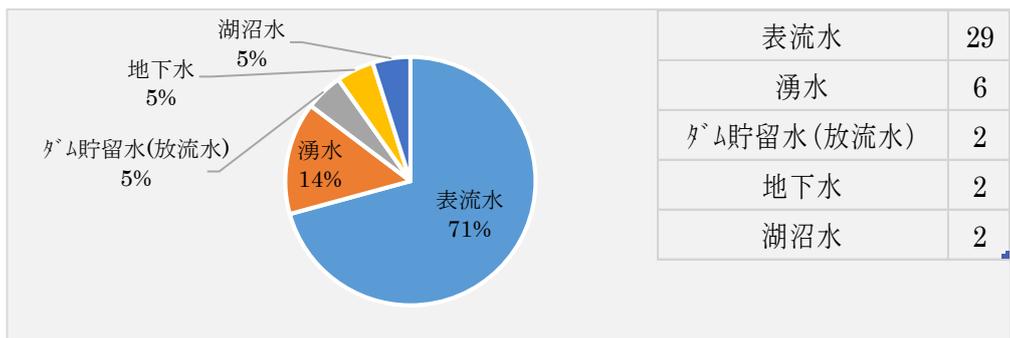
図 3-28 水源

図 3-28 は水源種別をまとめたもので、指針では「伏流水など比較的良好な原水に適する」とあるが、伏流水、地下水合わせて 20%である。図 3-29 は、原水の平均濁度をまとめたものであり、全ての浄水場で 10 度を下回っている。

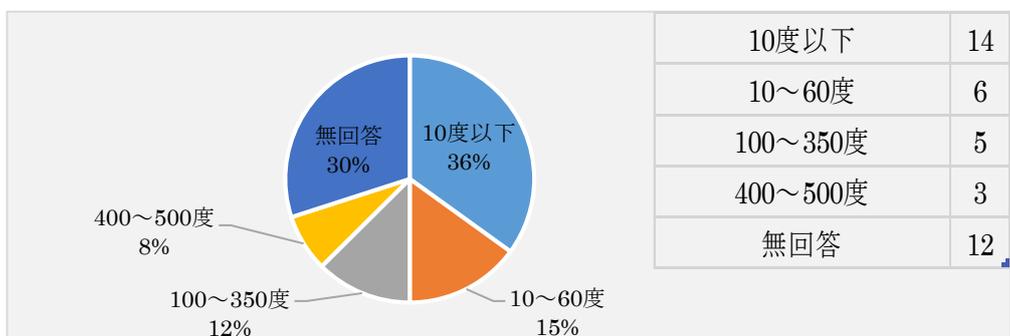
図 3-30 原水最高濁度（平成 28 年度）

図 3-30 は、原水の最高濁度をまとめたものであるが、最高濁度でも 10 度を下回る施設は 14 施設、36%であった。

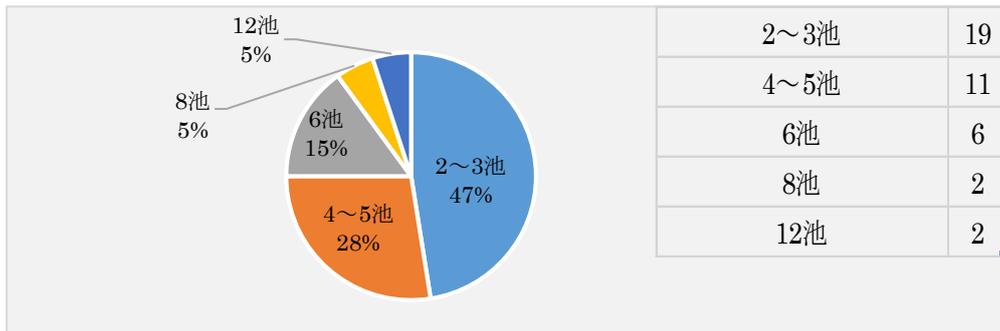
図 3-31 池数の

図 3-31 は、池数をまとめたものである。全ての施設で 2 池以上を設置している。

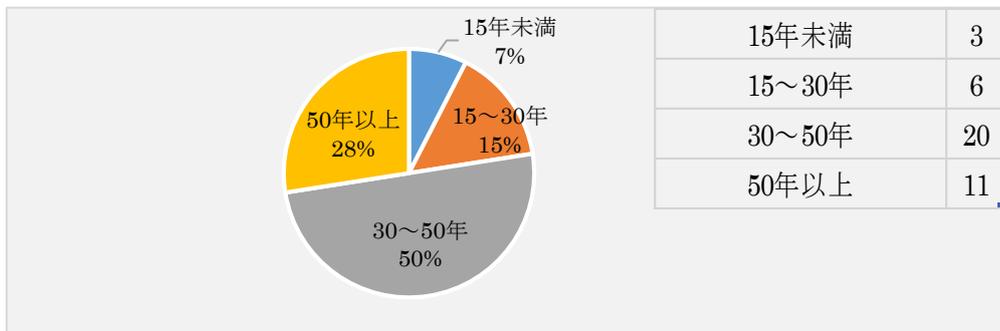
図 3-32 施設使用年数

また、図 3-32 は、施設の使用年数をまとめたものであるが、施設使用年数が 30 年を超えるものが約 78%であるのに対し、30 年以下のものは約 22%にとどまった。

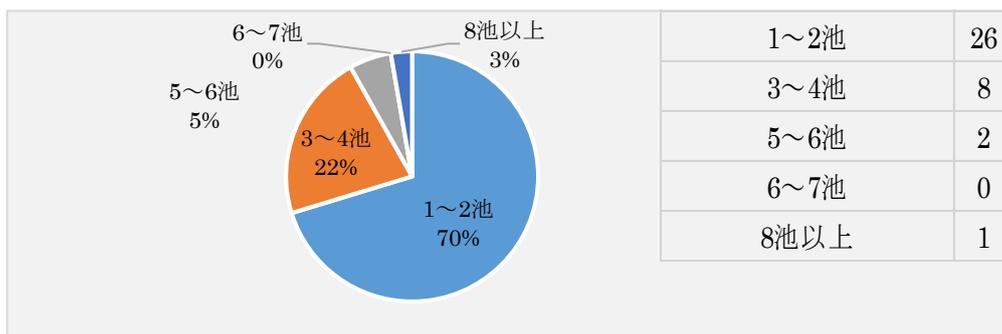
図 3-34 想定される予備池数

- 予備池については、既設池数と図 3-33 に示す計算式で算出された必要池数の差とすると、図 3-34 に示すとおりとなり、1 池以上の予備池を確保しているといえる。

$$\text{必要池数} = \text{平均浄水量} \div (\text{池面積} \times 5 \text{ m/日})$$

補砂工事の際は、砂利層が見える状況になるが、図 3-34 に示す予備池の状況では、台風や豪雨による原水濁度上昇、他池の汚砂削りなどの制約から、長期停止となる砂利層の整備までは行えていないと思われる。

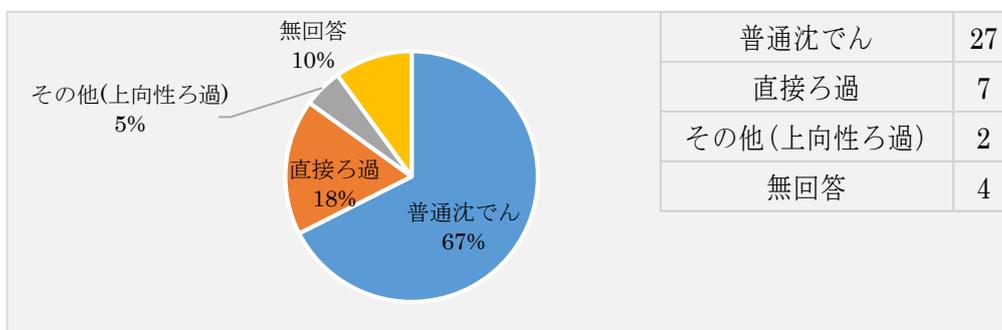
図 3-35 浄水処理方式

図 3-35 は、浄水処理方式をまとめたものである。普通沈でん池を設置しているのは 27 施設、67%となっている。

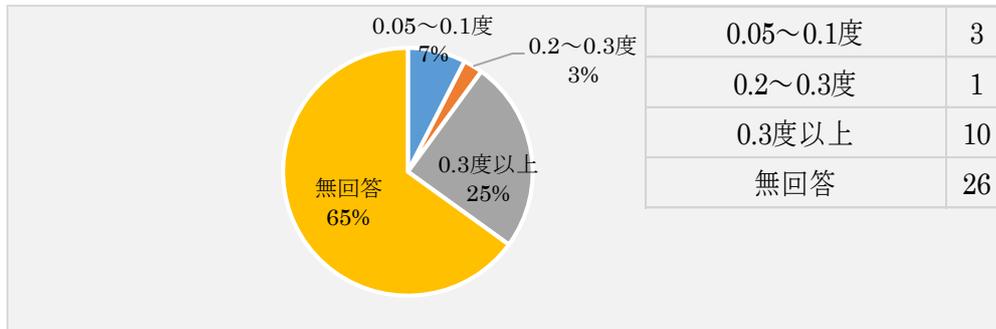
図 3-36 平均沈でん水濁度（平成 28 年度）

図 3-36 は、沈でん水濁度をまとめたものであるが、回答があった施設では、0.3 度以上が 7 割以上を占める。
