第 22 回水道技術事例発表会

とき 令和元年 8 月 22 日～23 日
ところ 福島県 福島市
「ホテル福島グリーンパレス」

日本水道協会 東北地方支部

水質保全に向けた管末排水量の最適化

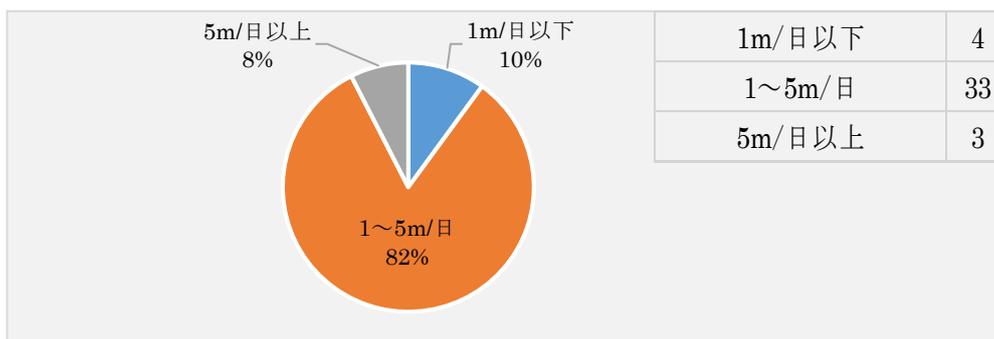
図 3-37 ろ過速度

図 3-37 は、ろ過速度をまとめたものである。5 m/日を超えている施設は、3 施設あった。

- ・ 5 m/日を超えた 3 施設は、原水が表流水と湖沼水であるが、年間を通して清澄な原水であり、指針でいう「原水水質が良好な場合」といえる。
- ・ アンケートにおける平均的なろ過速度の調査では、1 m/日以下、1 ~ 5 m/日、5 m/日以上の 3 種類に分類したため、8 割以上が 1 ~ 5 m/日となっている。アンケートにおける浄水能力（5 m/日で設計されていると仮定する）と平均的な浄水量から計算される推定ろ過速度は図 3-38 のとおりとなる。

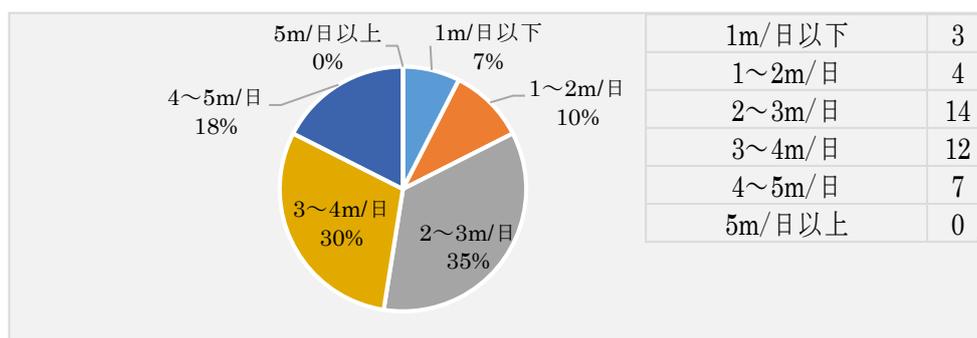
図 3-38 推定ろ過速度

推定ろ過速度 = 平均浄水量 ÷ 有効ろ過面積
 有効ろ過面積 = 浄水能力 (m³/日) ÷ 5m/日

指針のとおり 4 ~ 5 m/日でろ過している施設は 17.5%（7 施設）のみでその他は 4 m/日以下、最も多いのは 2 ~ 3 m/日となった。指針よりも遅い速度でろ過をしている理由については、今回のアンケート結果では聞き取りを行っていない。

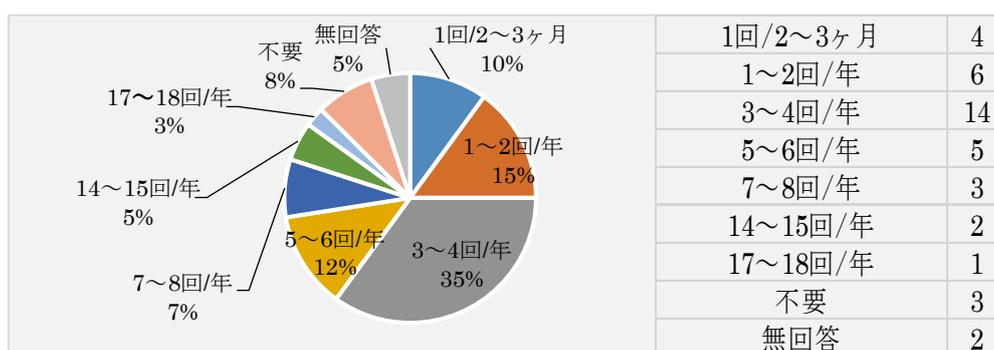
図 3-39 砂面削取り頻度

図 3-39 は、砂面削取りの頻度をまとめたものである。前述のとおり良好な原水であるが、表流水が多いことからか、毎月や2回/月程度やそれに近い頻度の施設が見られる。

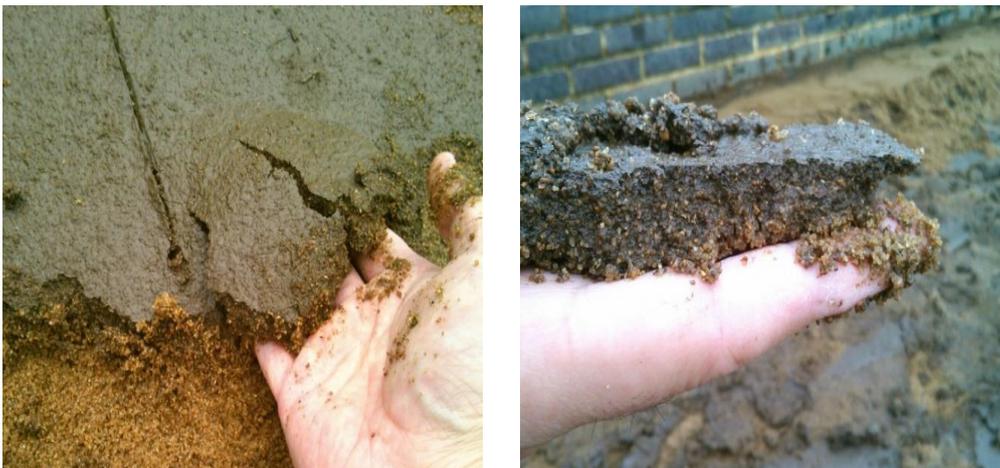
図 3-40 泥の堆積物のような生物膜の写真

- 削取り厚が増大し人力による削取りが困難になる。
- 砂面が生物膜というよりも泥の堆積物のような状態（図 3-40 参照）になり砂深層部へスラッジが侵入する。
- ある時期に砂面削取り対象池が続出する。
- 事前に年間の削取り回数が決められない。

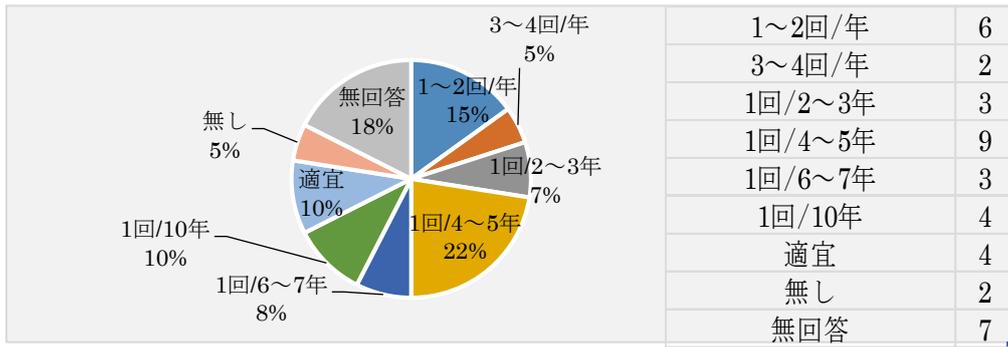
図 3-41 補砂頻度

図 3-41 は、補砂の頻度をまとめたものである。指針では、補砂は切り返しを伴うものであるが、補充を行っているケースがあった。

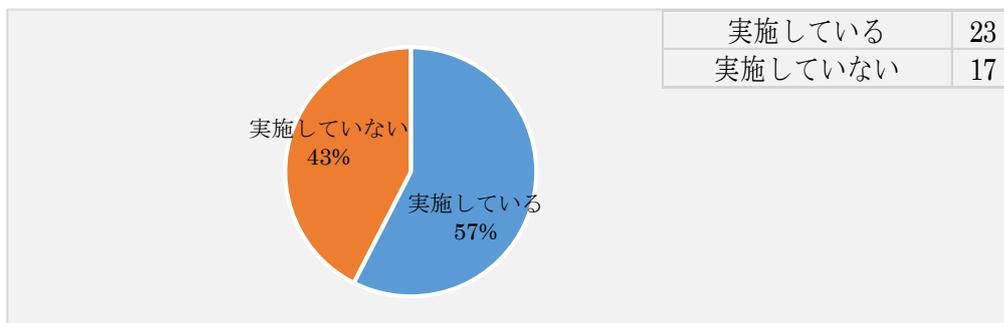
図 3-42 砂層調査実施状況

図 3-42 は、砂層調査の実施状況をまとめたもの、図 3-43 は、調査頻度をまとめたものである。また、図 3-44 にろ過砂、図 3-45 に砂利の理化学試験の実施状況をまとめた。砂利の理化学試験まで行う施設が1施設あった。

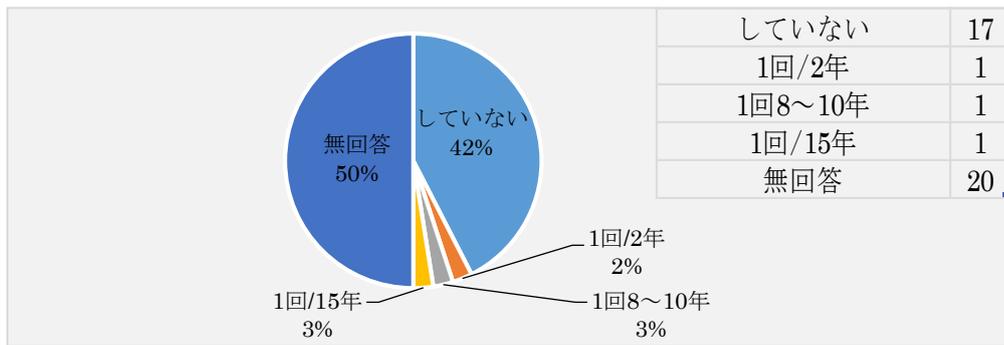
図 3-46 砂利層整備実施状況

図 3-46 は砂利層整備の状況をまとめたものである。実施している施設は 3 件と少ない。なお、メーカーからの回答が不要、との回答もあった。

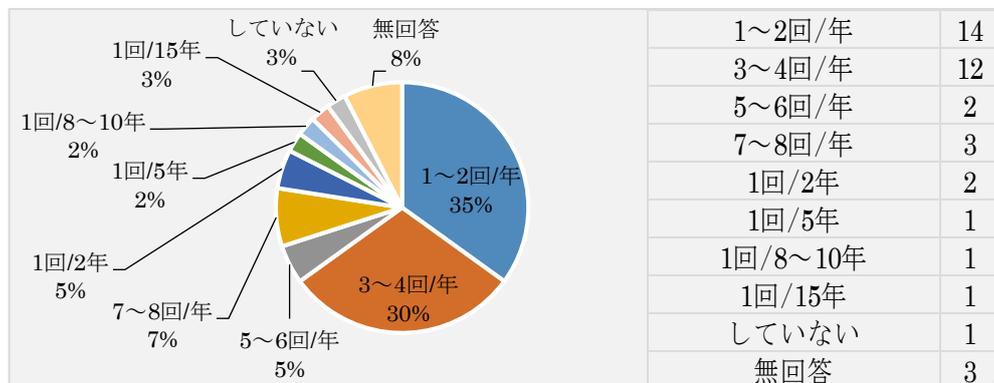
図 3-47 ろ過池清掃実施状況

図 3-47 は、ろ過池の清掃頻度をまとめたものである。回数が多い事例は、削取りや補砂に合わせて壁面を清掃しているものである。

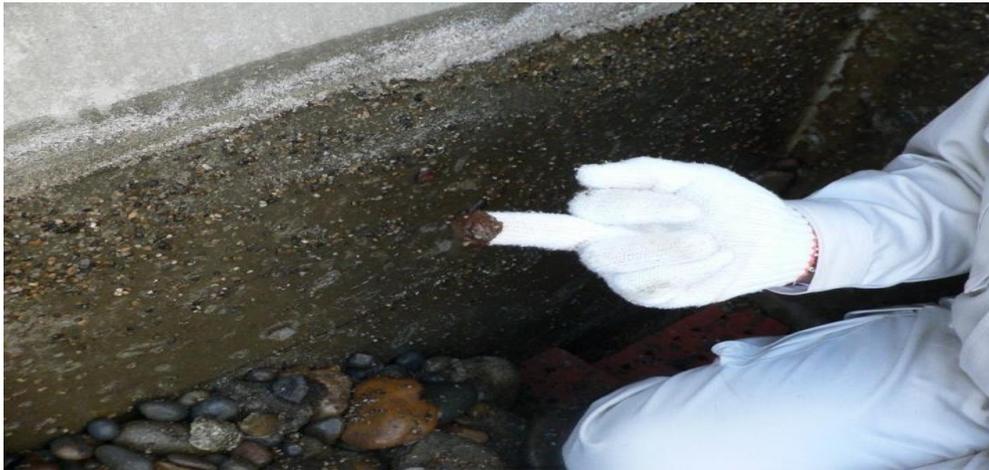
図 3-48 緩速ろ過池の砂利層のスラッジ付着状況写真

下部集水装置の点検、清掃を合わせて行う大規模なものから、削り取りに合わせて壁面のブラッシングまでと、幅広い回答となった。砂利層や下部集水装置まで清掃している施設は、8件と少ない。図 3-48 は、砂利層のスラッジの侵入状況の写真であるが、長年使用したろ過池は砂利層や集水装置へのスラッジの侵入が見られるので、定期的に清掃を行うことが望ましい。

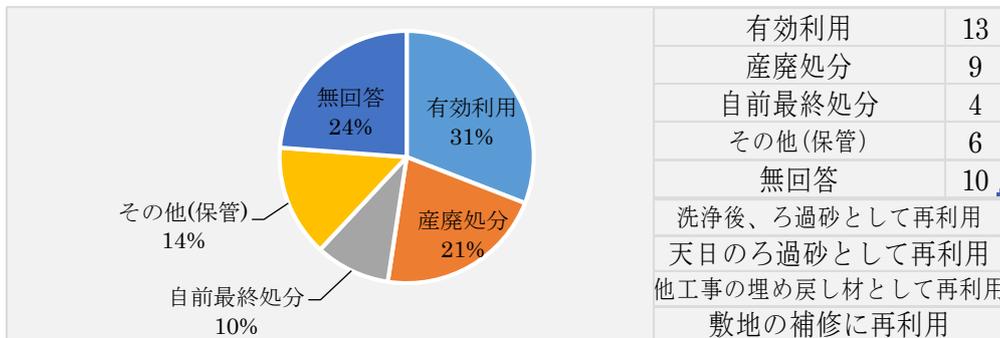
図 3-49 削り取り砂の処置

図 3-49 は、砂面削り取り砂の処置状況をまとめたものである。有効利用は、指針にあるように洗砂作業を行い、ろ過砂として再利用するもののほかに、天日乾燥床として再利用している施設がある。

洗砂には、高額な機器の導入と作業人員の確保が必要であるため、図 3-49 に示すように、多くが汚砂は処分、補砂は新砂としている。しかし、採石場の新規立地に係る反対運動、公害の発生などの諸問題により、現状の価格が長期的に続くとも限らない。このような事案にも、広域化のメリットがあると思われる。

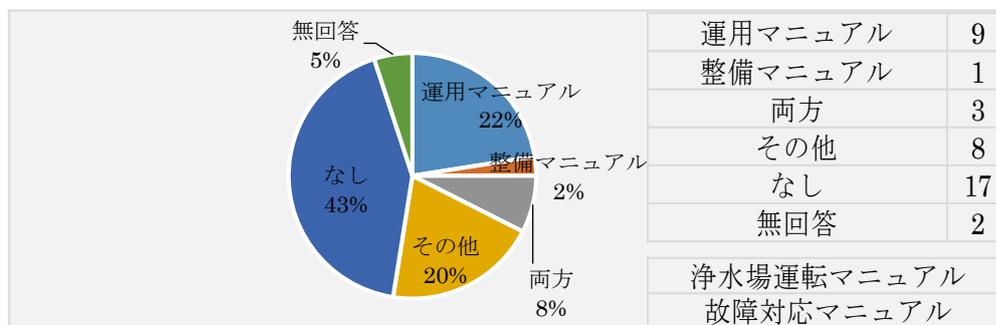
図 3-50 マニュアル整備状況

図 3-50 は、マニュアルの整備状況をまとめたものである。無しが 43% となっている。

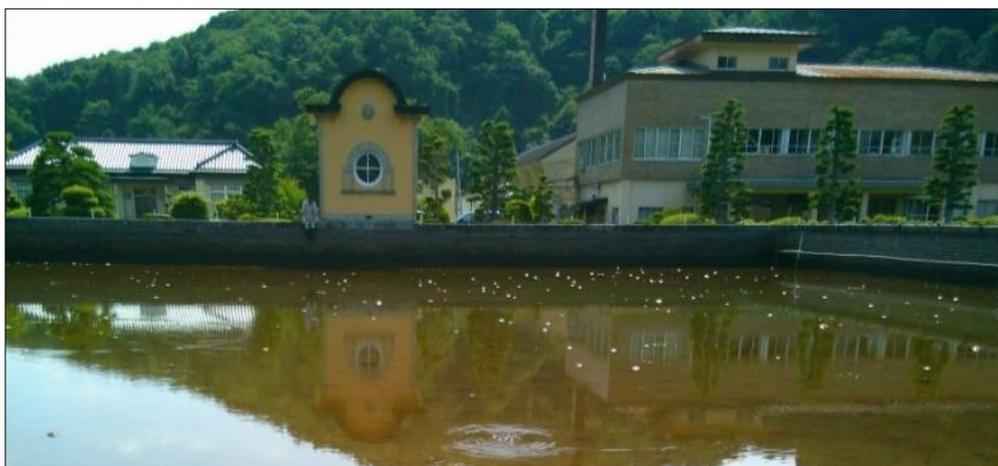
図 3-51 気泡発生の様子

手順 1	砂面上排水管でろ過池水位を砂面上 20cm 程度まで下げた。
手順 2	近接しているろ過池のろ過水を使用し、当該ろ過池を 2 m/日程度で逆流させた。図 3-51 がその状況であるが、砂面の所々から気泡が出て、気泡発生は 30 分間程度続いた。写真の水面に何か浮かんでいるように見えるのが気泡である。
手順 3	気泡が出てこなくなったら、削取り後の操作と同様にして原水を流入させ捨水状態にした。

普段はダムを水源としているが、臨時水源として表流水を使用できる浄水場で、ダム水を使用する場合は損失水頭が上がり、表流水を使用する場合には損失水頭が上がりにくい傾向が見られている。ダムからの導水管では、導水過程に過飽和状態で空気が水に取り込まれ、ろ層内で気体に戻りガスロックしている、と考えられている。確かに、ろ過を停止したところ砂面から気泡が出てきて（図 3-51 参照）、その後ろ過を再開するとろ抗は下がっている。（図 3-52 参照）

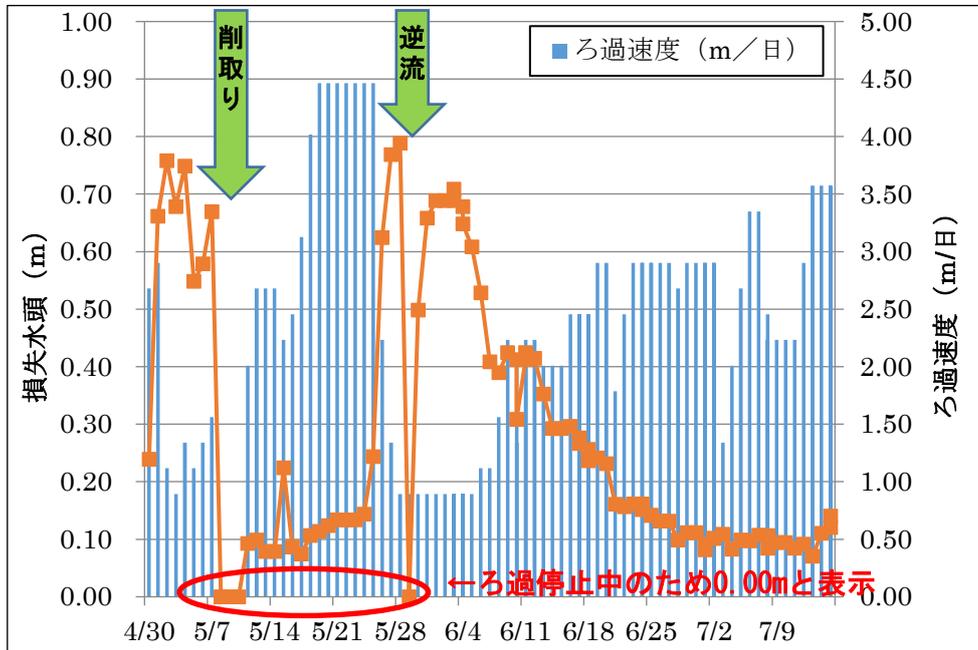
図 3-52 逆流前後の損失水頭の変化

- ② ろ過池が満水になり捨水状態にした直後は、図 3-52 に示すとおり損失水頭が下降した。(0.80m→0.50m) その後すぐに逆流前と同程度まで損失水頭は上昇したが、低ろ過速度のまま 1 週間経過す

ると損失水頭は下降し始め、ろ過速度を上げてても損失水頭が急激に上昇することはなかった。図 3-53 に示すように、ろ過水濁度は逆流直後に 0.1 度を超えたが、その後は十分低い範囲であった。

- ④ 図 3-52 のように、他池からの逆流はエアロックの解消を期待できるが、生物膜の状況を確認しながらの実施となる。

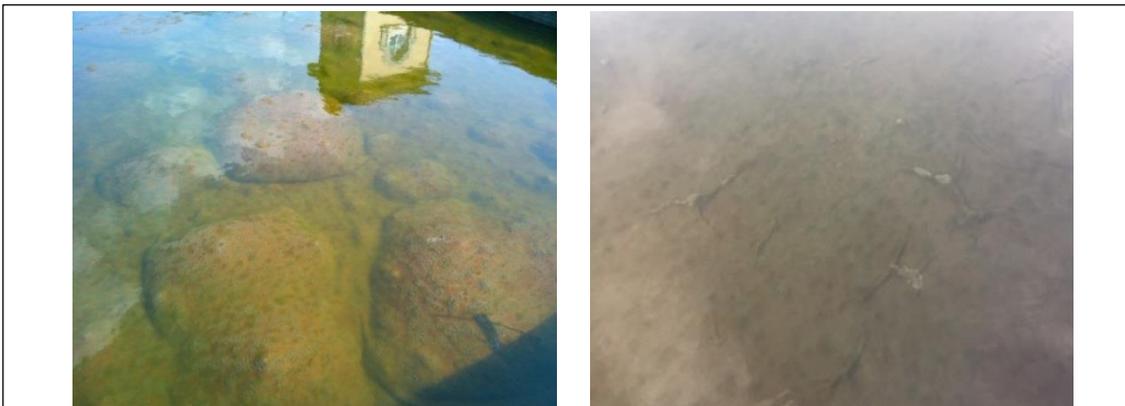
図 3-54 膨らんだ生物膜（左）と皺になって砂面に張り付いた生物膜（右）

- ③ この他にも、この浄水場では冬期に逆流を行ったが、気泡は発生せず損失水頭の回復は見られなかった。また、強固な生物膜が形成された初夏に逆流を行った場合には、図 3-54 に示すとおり気泡の発生と生物膜の膨らみが確認できたが、生物膜が再び砂面に張り付

き損失水頭の回復は見られなかった。

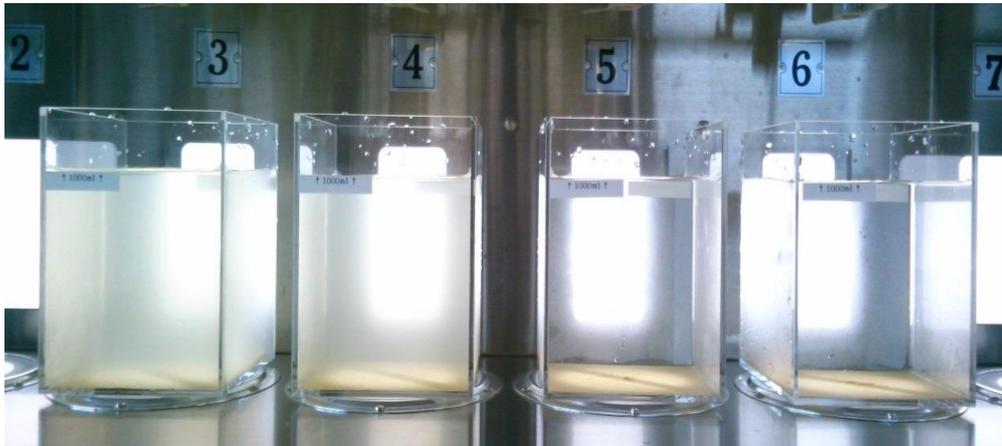
図 3-55 ジャーテスト沈降終了時の写真

- ① 大きなフロックを形成させるためには、PAC の注入率は多くなるが、小さなフロックの形成であればより少ない注入率でよい（注入率が少なければ沈でん処理水への残留も少なくなる）。図 3-55 は、浄水場の原水を使って最低限フロックが形成する注入率を見極めるために行ったジャーテストである。

PAC 注入率（左から）11mg/L、12mg/L、13mg/L、14mg/L

苛性ソーダは注入していない。

左側 2 個（PAC 11mg/L、12mg/L）はフロックが形成されずあまり沈降しなかったが、右側 2 個（PAC 13mg/L、14mg/L）は微細なフロックが形成され沈降時間 30 分以内にほとんど全て沈降した。この時の急速ろ過系実施設の最適薬品注入率は PAC 60mg/L、苛性ソーダ 4.8mg/L（100%換算）であり、急速ろ過よりもかなり少ない注入率でよいことになる。

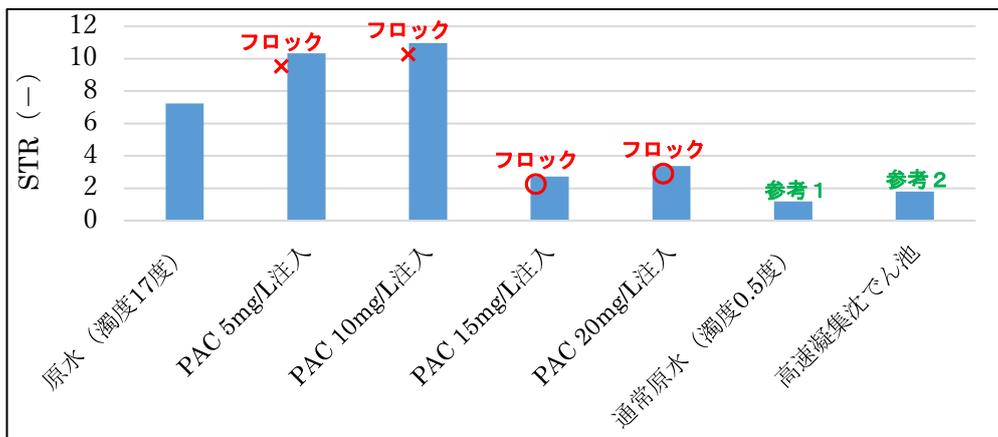
図 3-56 PAC 注入率と沈でん処理水 STR の関係

- ① 前述のジャーテストとは違う時期になるが、原水濁度 17 度の時に同様の条件でジャーテストし、沈降終了後にその上澄水の STR (Suction Time Ratio: 吸引ろ過時間比) を測定した結果が図 3-56 である。フロックが形成された PAC 注入率 15mg/L 及び 20mg/L では上澄水濁度が 0.2 度以下まで下がった。STR も凝集沈でんによって原水よりは改善されているが、通常原水 (濁度 0.5 度程度、PAC 注入なし) と比べて高い値であり、PAC を注入すれば沈でん処理水濁度を低く維持できたとしても、ろ過閉塞を速めてしまうことが示唆された。

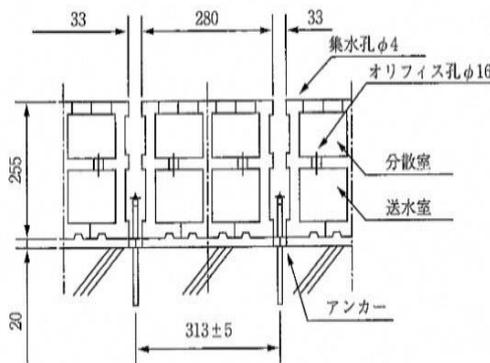
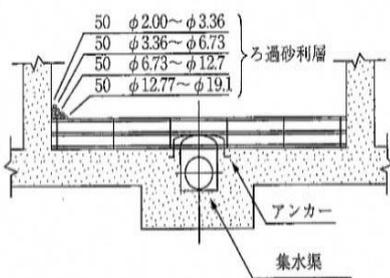
図4-1 有孔ブロック形
下部集水装置（単位 mm）

損失水頭、断面とも小さい方が経済的であるため、これらの値をできるだけ小さくするような様々な形の装置が用いられている。図4-1～4-3のような、陶磁器やプラスチックでできている有孔ブロック形や、コンクリート成形品を底板に設置するホイラー形や、底板に直接埋め込むストレーナ形等様々な形状が存在する。

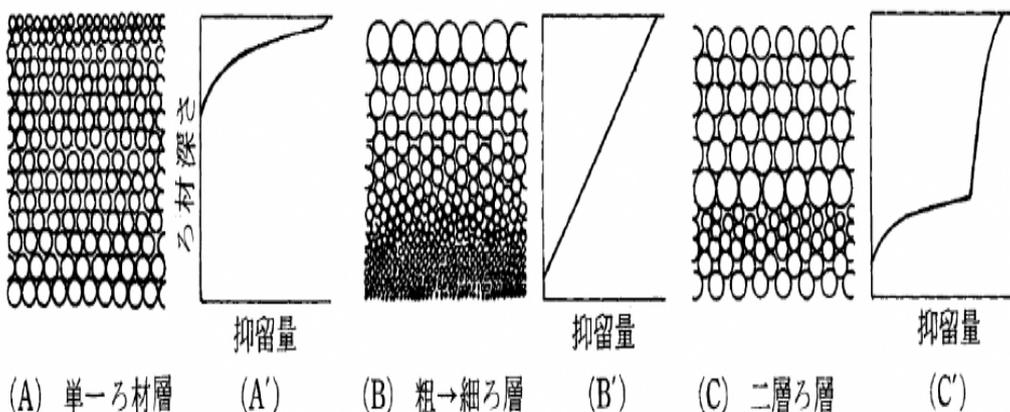
図4-4 ろ層の粒度分布と濁質抑留量の分布

密度及び粒径の異なる複数のろ材を用いて、水流方向に粗粒から細粒の構成となる逆粒度ろ層を構成した多層ろ過池は（図4-4参照）、単層ろ過池と比較し、フロックをろ層深部に侵入させることで、ろ層全体を有効に活用するため、ろ過効率が高く、ろ層の単位体積当たりの濁質抑留量が大きいため、ろ過速度を比較的高速の240m/日以下でろ過流量の運用ができ、ろ過継続時間も長い。

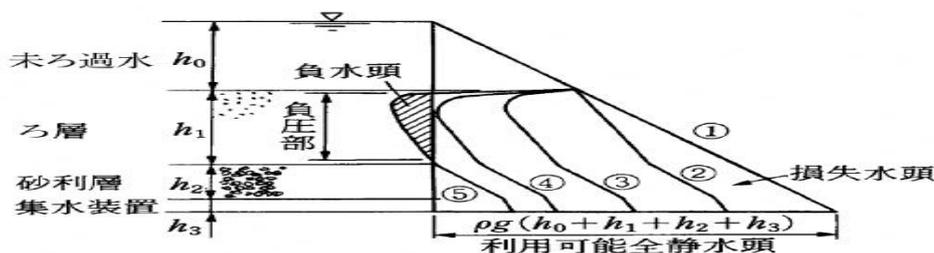
図4-5 ろ層内の水圧分布

ろ過継続時間内であっても、ろ層内の状態により負水頭による気泡の発生など、ろ過水の水質を急激に悪化させるろ過障害が発生する可能性があるため、ろ過抵抗値の測定を行い、一定の損失水頭を設定し管理する。ろ層内の水圧分布の変化を図4-5に示す。

直線①：ろ過池に水を満たすと直線の水圧分布が得られる（ろ過開始前）。

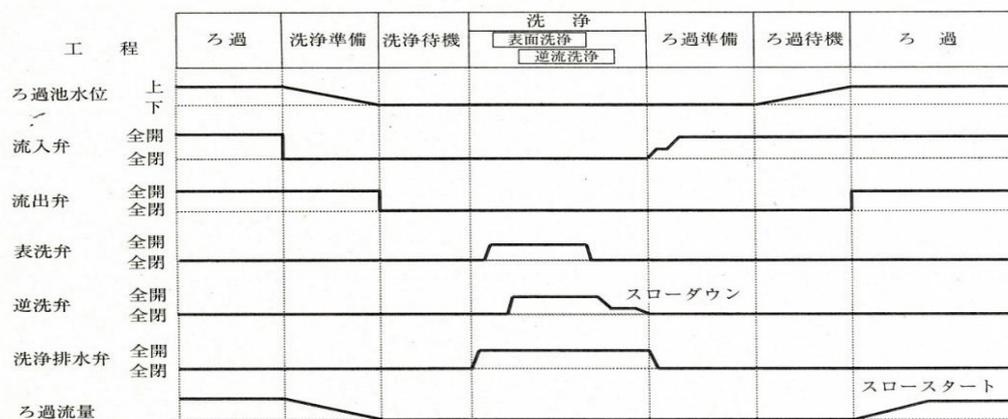
図 4-6 ろ過池洗浄操作工程例

- (1) 標準的な洗浄方式は、逆流洗浄に表面洗浄又は空気洗浄を組み合わせで行う。
- (2) 逆流洗浄のみでは洗浄が不十分となり、表層部に濁質が残留する懸念があり、長い間にろ層表面のろ材に泥状物質が蓄積して、ろ層の濁質抑留容量を減少させるばかりでなく、マッドボールの形成に至ることがある。このため、ろ層表層部に圧力水を噴射し、水流のエネルギーによって泥状層を破砕する表面洗浄や、上昇気泡の微振動により付着濁質を剥離する空気洗浄を併用する。
- (3) 表面洗浄と空気洗浄の併用は通常は行わない。
- (4) 逆流洗浄は、ろ層内に抑留された濁質をろ材から剥離するため、ろ層を流動状態とし、局所的な短絡流や小さな渦流でろ材粒子相互の衝突、摩擦と水流のせん断力により、付着濁質の剥離を促し、分離した濁質をろ層から排出させる。
- (5) 砂層に蓄積された濁質分や、クリプトスポリジウム等微生物の一部は、局所的な旋回流やうず流が形成される水流の影響によりろ層内に滞留し、洗浄後、ろ過再開による急激な速度上昇により漏出が生じることもあり、ろ過池流出水の濁度を 0.1 度に維持することが難しい。対策としては、ろ過再開後一定時間ろ過水を捨水させる方法や、図 4-6 ろ過池の洗浄工程に示すように、段階的に洗浄水量を減じるスローダウン方式があり、あわせて、ろ過再開時にろ過速度を漸増させるスロースタート方式の併用を行うとさらに効果的である。
- (6) スローダウン方式は、逆洗洗浄速度を段階的に減少させる方法や 2 段階からなる逆洗洗浄などがあり、洗浄後、ろ材が流動しない速度まで逆流洗浄量を抑え、ろ層内部の洗浄排水をゆっくりと押し出し、池内残留水を洗浄水（ろ過水）に置き換えることで、ろ過再開後の初期ろ過水濁度は目標の 0.1 度を達成することができる。

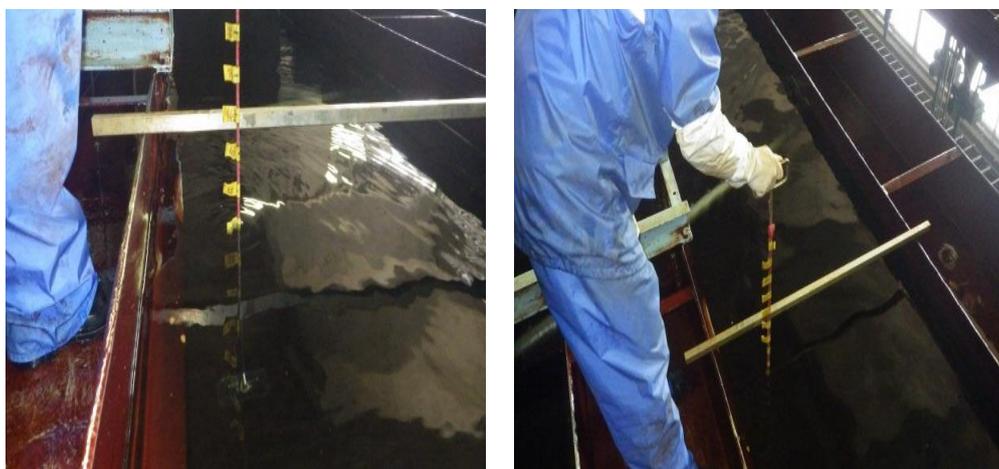
図 4-7 ろ層調査状況

その他の項目についても、定期的な周期で（表 4-3、4-4 参照）点検・調査を実施することにより、ろ層状態の長期的な推移を把握でき、調査履歴で適切な整備計画を策定することができる。なお、ろ層調査の状況を図 4-7 に示す。

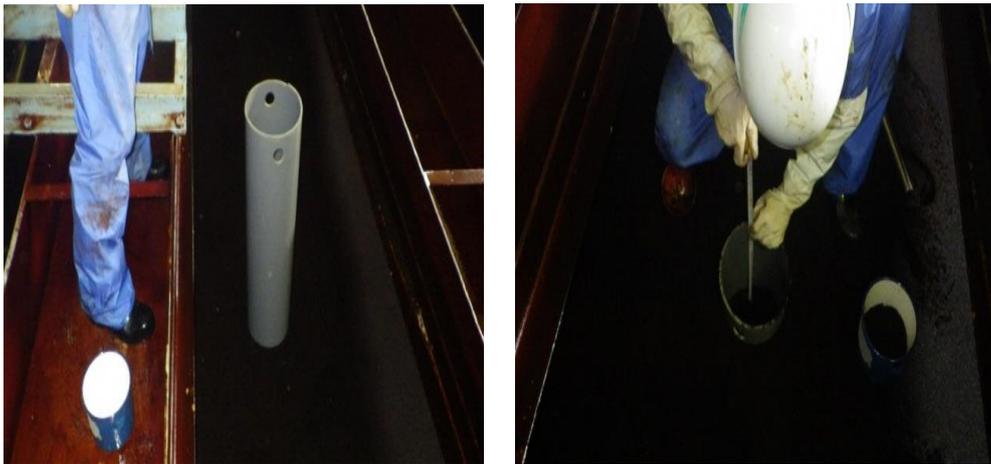
図 4-8 試料採取状況

表層から1 cm までの層を採取する場合は、メジャーで深さを確認しながら、へら状のさじですくって採取し、以下のろ層は圧密しないようによく注意しながら機器を垂直に挿入して各層ごとに分けて採取し、容器に取り分ける。

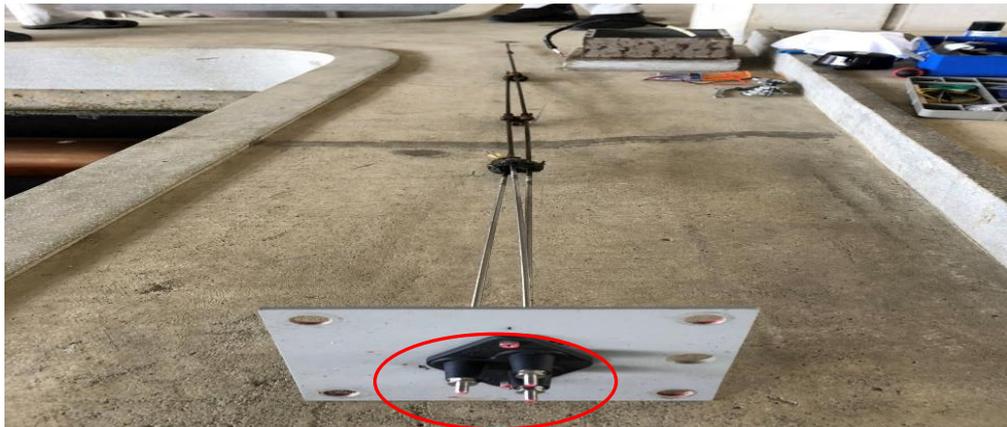
図 4-15 電極棒

- ① 洗浄工程制御用水位電極棒(図 4-15 参照)の上方セパレーター(図 4-16 参照)に PAC と活性炭の混合物のようなものが多量に付着していた。
- ② このため基準棒と水位低 L 感知棒とが短絡されたため、疑似的にろ過水面がある状態となっていた。電極棒は、落ち葉等による短絡防止として防波管(塩化ビニル製)の中に収納されており、通常は目視での状態確認ができない。
- ③ このため、汚れが蓄積されていたことに気づくことが出来なかった。今回は防波管収納が裏目に出た形となった。洗浄開始水位(水位低 L)から下部集水装置が空になるまでの時間はわずか 30 分だった。
- ④ 監視システムでは各種アラームが発報されていたが、状況確認をしてる間に空となってしまった。

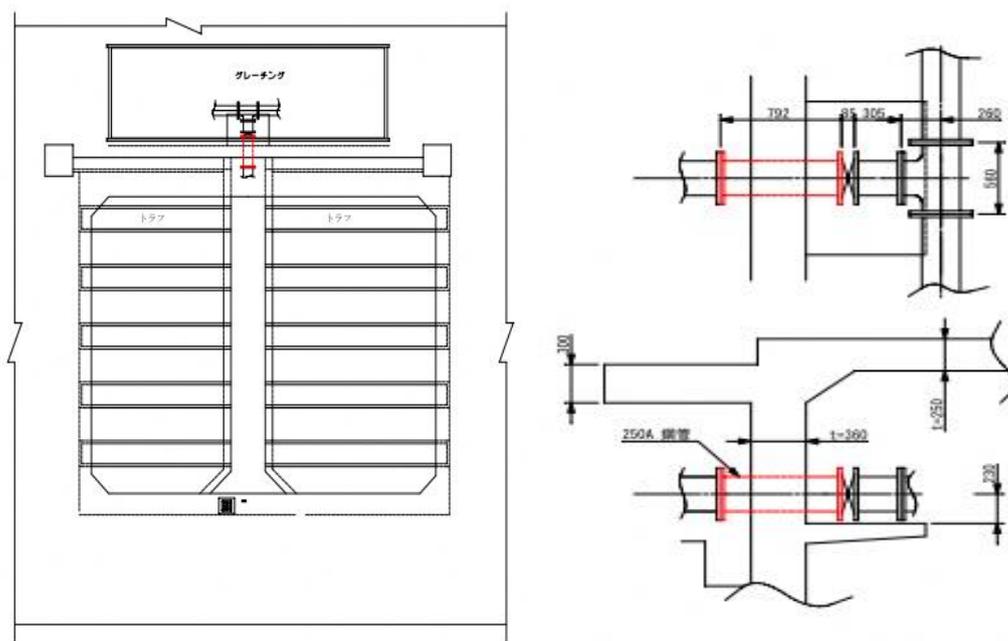
図 4-17 表洗管平面・断面図

その際、ろ過池の清掃及び設備の外観、動作の目視による点検も行っている。そこで、表洗弁フランジ接合部付近の配管φ250にピンホールによる漏水を発見した。(図 4-17、図 4-18 参照)

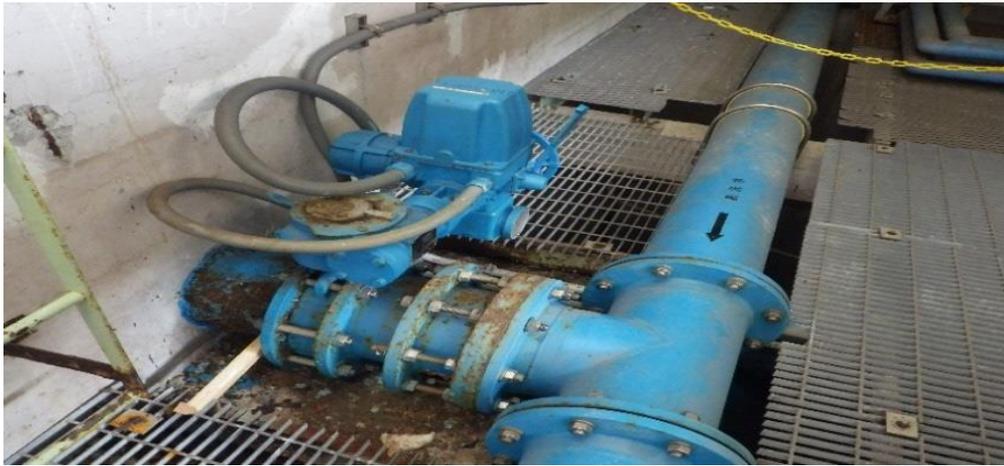
図 4-19 表洗弁及び表洗管

経年劣化によるものである。完成から 59 年経過しているが、これまで配管の塗装替え、更新がされていない状態であった。付近の配管は更新されていたが（図 4-19 参照）、当該管はろ過池躯体貫通部であったため見送られていた。

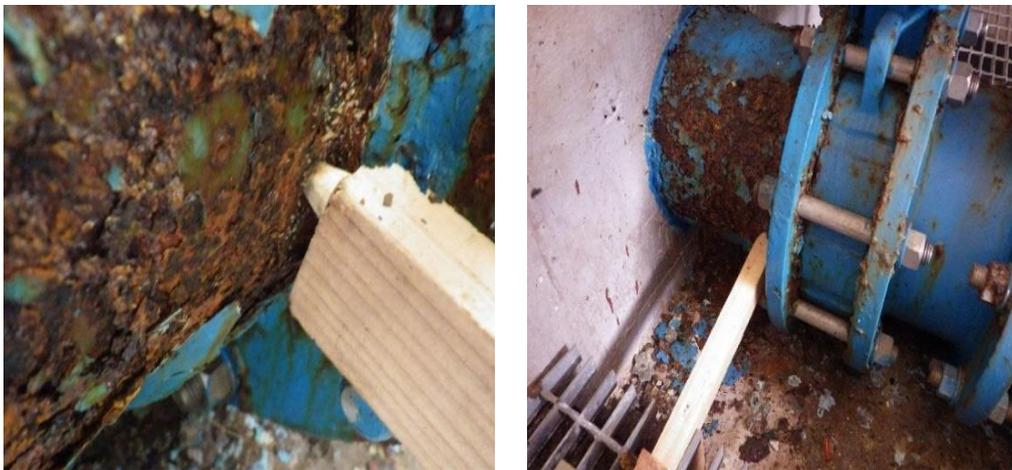
図 4-20 木栓による止水状況

木栓による止水措置を行い、(図 4-20 参照)ろ過池洗浄時において漏水しないことを確認した。しかし、エア吸い込みをしてしまうことから当該ろ過池を休止とした。

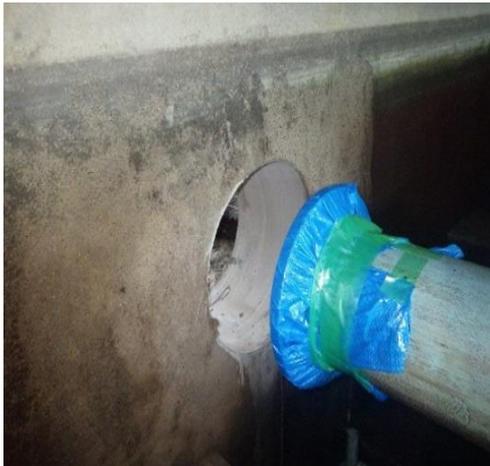
図 4-21 躯体穿孔

短管の制作からコア抜きφ450(図 4-21 参照)、モルタル充填(図 4-22 参照)、止水塗装(図 4-23 参照)で、ろ過池を休止してから復帰まで4箇月を要した。ろ過池は全部で12池あるので、1池を休止しても、特に影響はなかった。

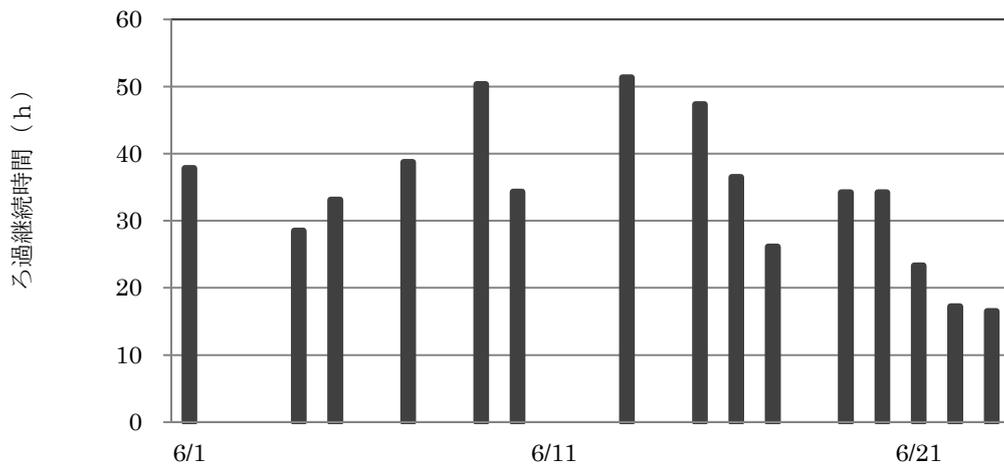
図 4-24 ろ過継続時間

通常は40時間以上のろ過持続時間が6月23日に約17時間となり、全16池の逆洗が追いつかずろ過継続が困難になった。(図4-24参照)

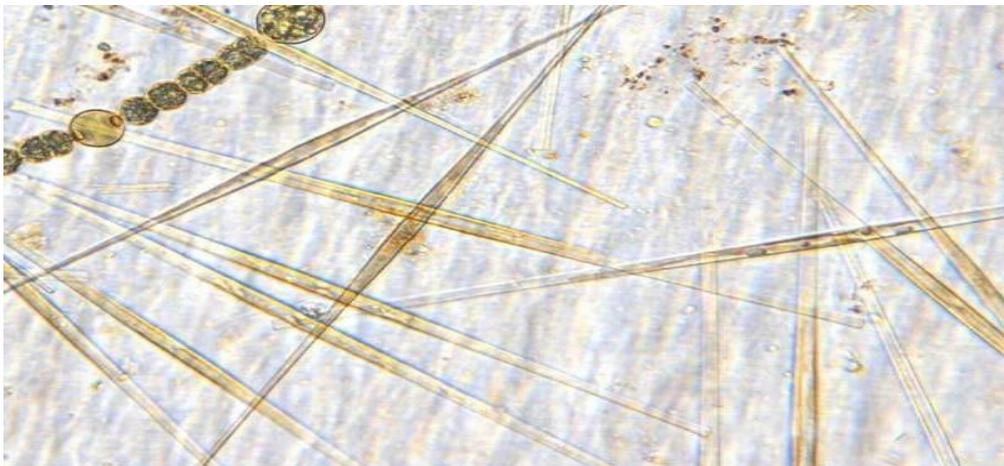
図 4-25 原因藻類のシネドラアクス

処理水中にシネドラアクスが確認されたため(大きさ 150~350 μm 図 4-25 参照)、流入河川の生物を調査したところ、取水河川の上流のダム表層でシネドラアクスが 11,760 細胞/mL 確認された。

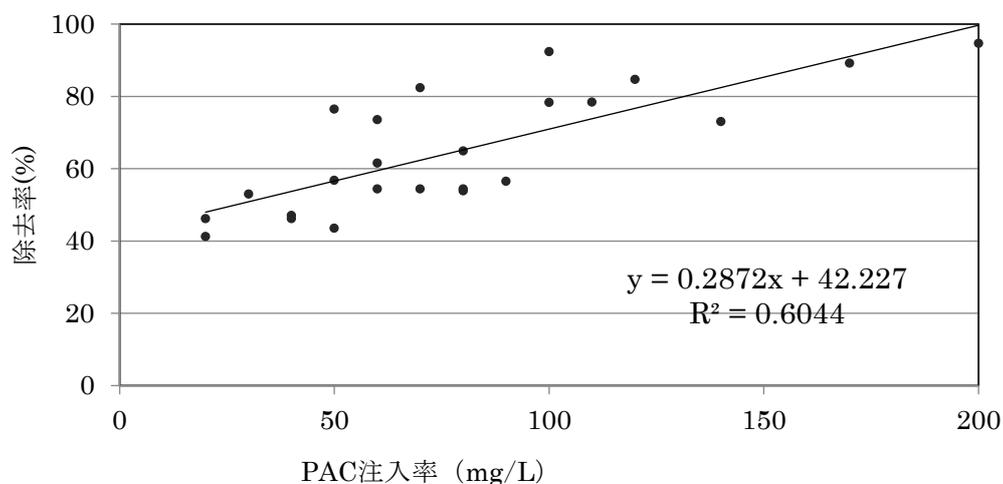
図 4-26 ジャーテストによる除去率

PAC 注入率を検討するためジャーテスト試験を行い、シネドラアクスの沈でん除去率を算出した。(図 4-26 参照)

その結果 PAC の注入率増強による沈でん除去率改善が確認されたため、注入率を 120mg/L に上げて処理を行なった。

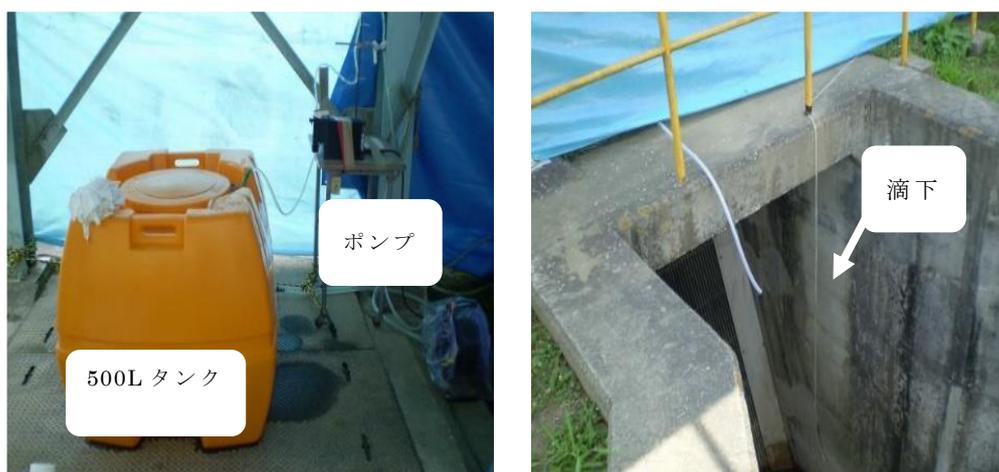
図 4-27 取水ポンプ場沈砂池に設置した簡易次亜注入機

浄水場の取水設備であるポンプ場に、簡易的な注入設備を設け(図 4-27 参照)、導水管路内で次亜塩素酸ナトリウムと接触させた。注入率は約 1.5mg/L、接触時間は 90~180 分とした。

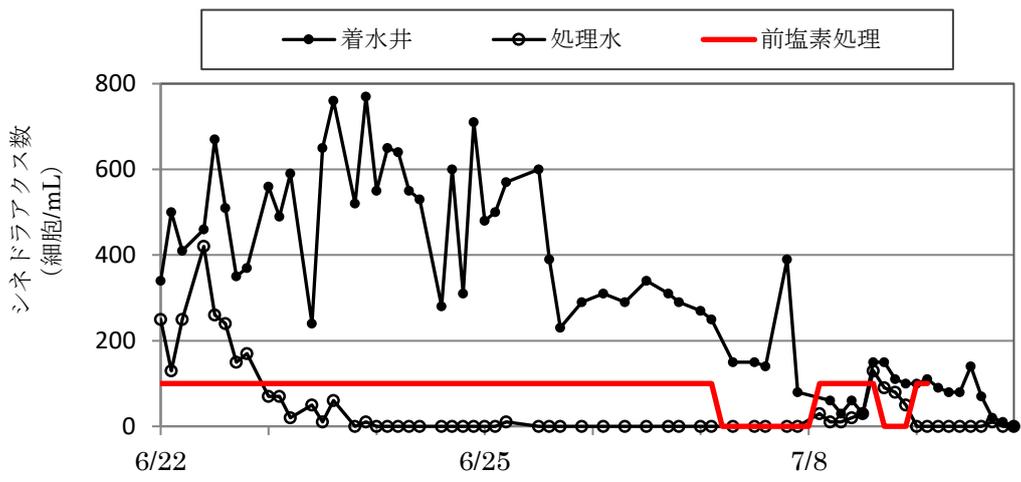
図 4-28 浄水処理工程のシネドラアクス数の推移

図 4-28 に着水井及び処理水中のシネドラアクス数の推移を示す。前塩素処理の実施により上記①と併せて沈でん除去率はほぼ 100%となった。

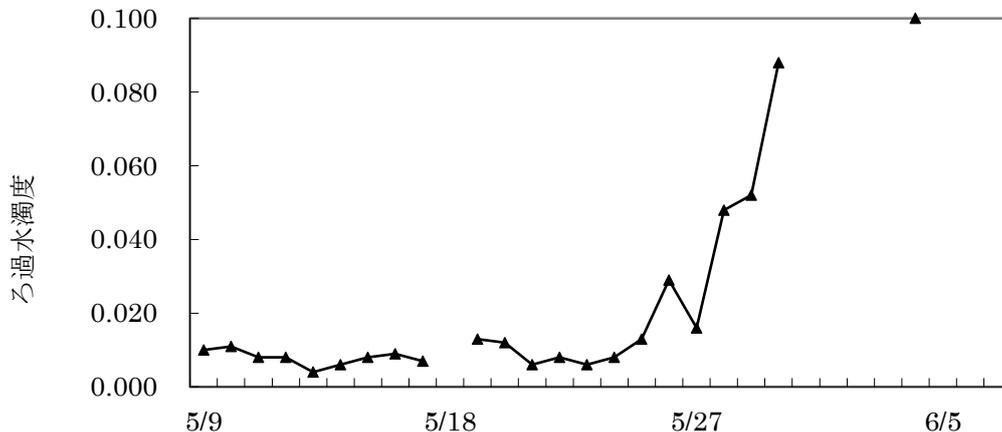
図 4-30 ろ過水濁度の推移

ろ過水濁度は 5 月 23 日まで 0.01 程度で推移していたが、その後上昇し、5 月 26 日には 0.03、5 月 29 日には 0.05 度となった。(図 4-30 参照)

5 月～6 月のピコプランクトン数の経時変化とろ過水濁度を以下に示す。ピコプランクトン数は、最大で原水中に 150,000 細胞/mL、ろ過水中に 9,000 細胞/mL であった。

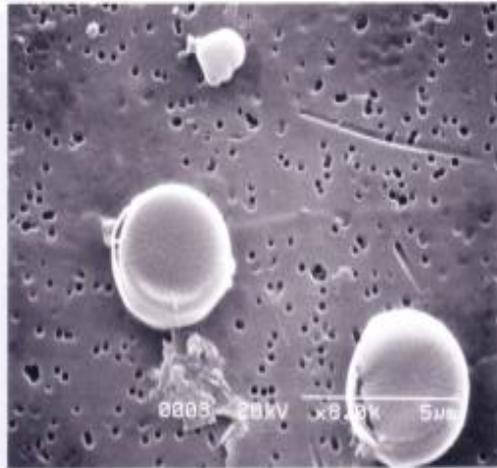
【電】写真 1

<2μm サイズのキクロテラグループ>

ピコプランクトン数の計数はキクロテラと不明藻類を区別することなく落射蛍光顕微鏡にて行った。

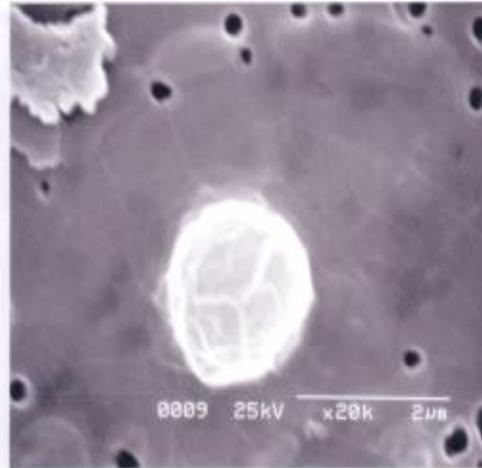
【電】写真 2

<種別不明のピコプランクトン>

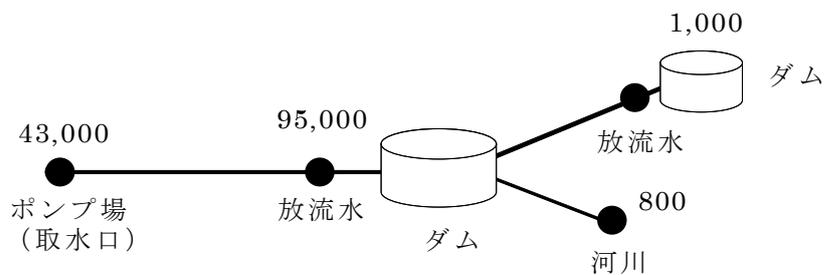
図 4-31 各調査地点におけるピコプランクトン数

取水口及び上流を調査したところ、ダム放流水のピコプランクトン数約 95,000 細胞/mL に対し、ダム流入水では 1,000 細胞/mL 以下と少なかったことからダム湖内での増殖したものと推測された。(図 4-31 参照)

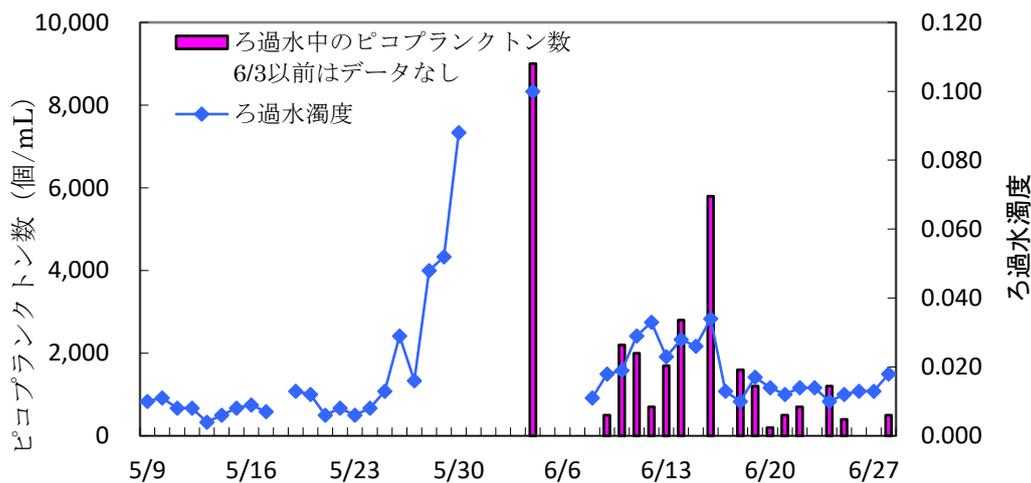
図 4-32 ろ過水濁度とピコプランクトン数の推移

前次亜、後 PAC 処理を行った 6 月 7 日から 6 月 17 日のろ過水濁度は、0.04 度未満で推移した。(図 4-32 参照)

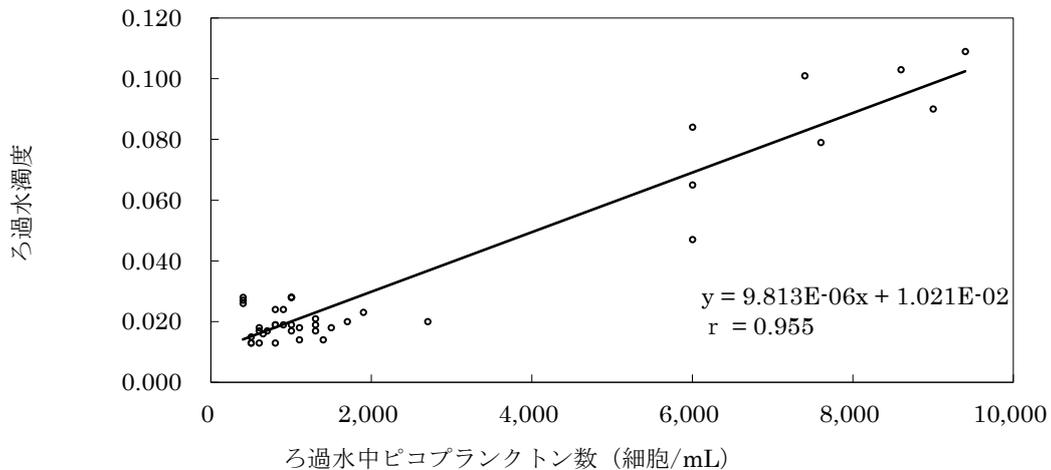
図 4-33 ろ過水ピコプランクトン数とろ過水濁度の関係

ろ過水ピコプランクトン数とろ過水濁度の関係を図 4-33 に示す。次式より、今回発生したピコプランクトンの約 9,000 細胞/mL が、ろ過水濁度 0.1 度に相当することが得られた。

表 4-9 の通常処理時の除去率が 93.5%であるから、除去率を 90% とすると原水中では約 90,000 細胞/mLとなる。この値(管理指標値)を原水監視の際の浄水運転の目安とした。

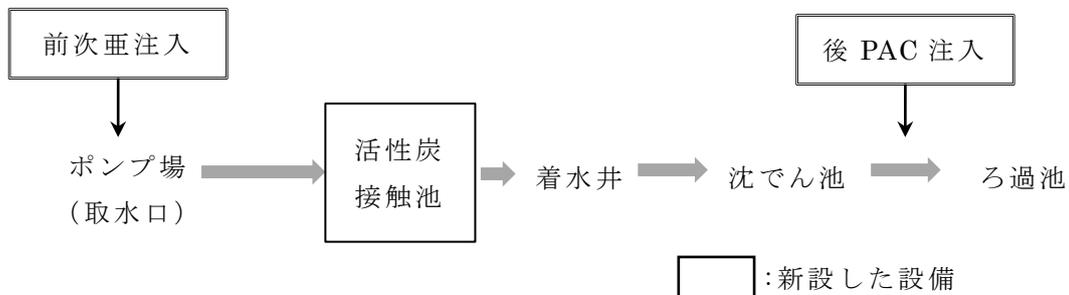
図 4-34 施設整備状況

後 PAC 注入設備は仮設時と同様に沈でん処理水の越流部に設置した。(図 4-34 参照)

また、前次垂注入設備を取水ポンプ場に設置し、現在はカビ臭対応も見据えて活性炭接触池も完成し運用している。

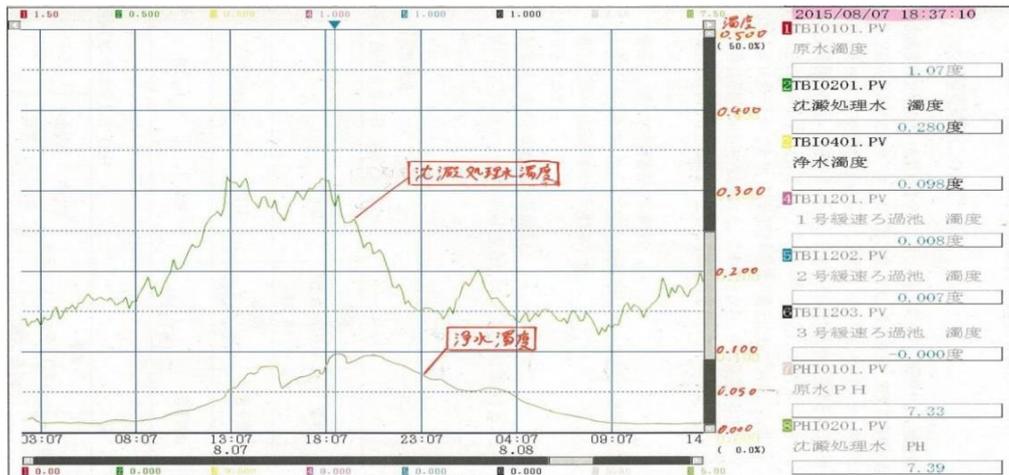
図 4-35 沈でん処理水濁度および浄水濁度の推移

8月7日 10:00 頃、浄水濁度が 0.020 度を超過したので監視強化を行い、ろ過池洗浄間隔を短くすることとした。13:00 に沈でん池の上澄水を目視確認すると、白くよどんでいた。この時点で、薬注不足であったと思われる。結果として、緩速系ろ過水及び急速系ろ過水が混合した浄水濁度が、0.098 度まで上昇した。(図 4-35 参照)

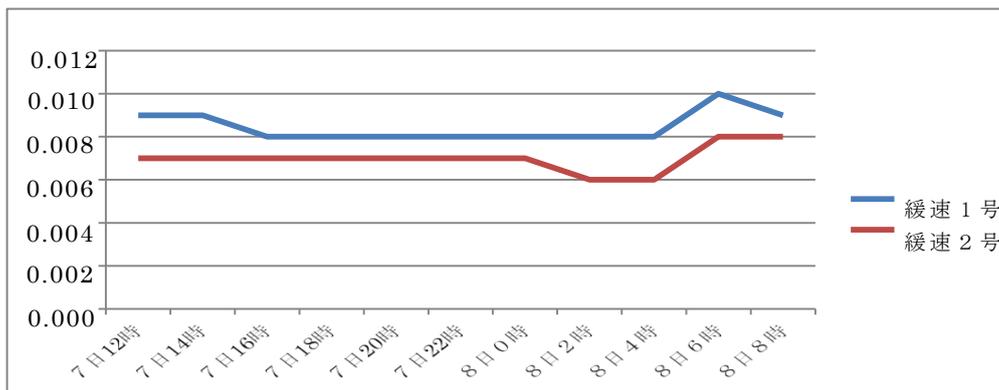
図 4-36 緩速ろ過水濁度の推移（3号ろ過池は休止中）

- ① 事故当時の原水濁度は1度前後と低い状態であり、凝集沈でん及び急速ろ過の不具合は発生しないだろうという思い込みがあり、浄水濁度計へのエア混入により一時的に上昇したものと思い込んでいた。
- ② しかし、沈でん池上澄水が白くよどんで見え、濁度計に異常は見られずクロスチェックでも近似値を示した。よって、濁度計の故障ではなく実際に薬品注入量（PAC、前ソーダ）が不足し、それが原因となり凝集不良が発生したと考えられる。
- ③ 薬品注入機内へのエア混入等により、設定した注入率と実際の注入率が異なったため、薬注不足による凝集不良へとつながった。
- ④ ちなみに緩速系のろ過水濁度は上昇していない。(図 4-36 参照)

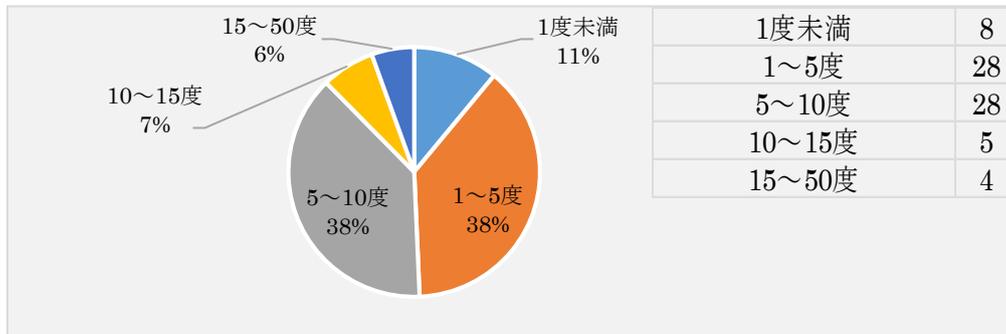
図 4-37 平均原水濁度（平成 28 年度）

急速ろ過池に影響を与える、原水濁度、凝集沈でん方式などについて、図 4-37～4-40 にまとめた。

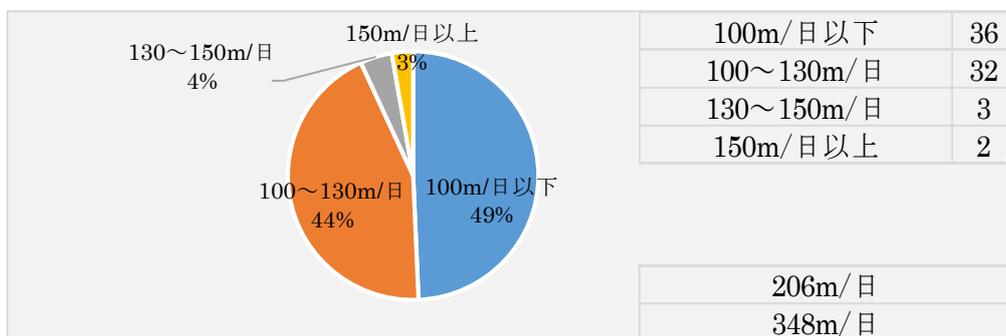
図 4-41 ろ過速度

図 4-41 は、ろ過速度をまとめたものである。

調査回答を得られた施設では、指針で標準とするろ過速度 100m/日以下の施設が 49%という結果が得られた。図 4-42 は最大浄水能力、図 4-43 は日平均浄水量をそれぞれまとめたものである。

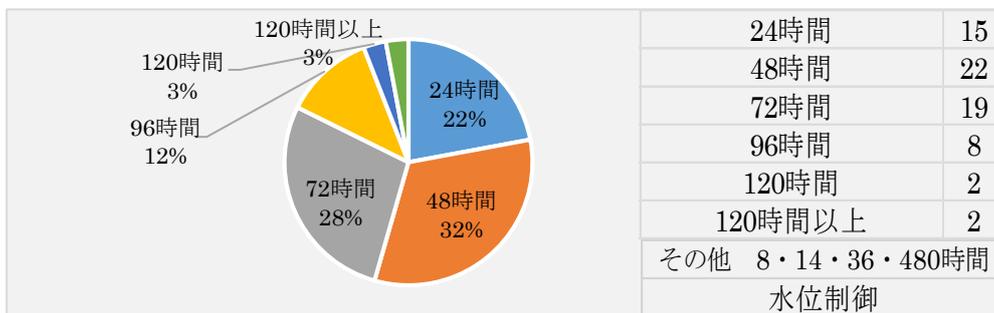
図 4-44 ろ過継続時間

図 4-44 はろ過の継続時間、図 4-45 は洗浄を行う損失水頭の基準をまとめたものである。なお、継続時間と沈でん水濁度の関係性について、図 4-46 のように整理した。

- ろ過継続時間の管理は、ろ過池の状態を良好に保つために重要な要素の一つである。図 4-44 のアンケート結果では、指針で通常とする 24 時間から一週間程度の範囲内で、実施されていることが分かる。過多の洗浄は、ろ過砂やアンスラサイトの流出の機会を増やすだけでなく、経済的に見ても避けた方がよい。
- ろ過継続時間については、損失水頭やろ過水濁度を勘案し、各施設では最適な設定を行っていると思われる。時間で洗浄管理している施設については、損失水頭が規定値到達前に洗浄を行っており、安全な設備運用を実施しているといえる。しかし、ろ過洗浄に伴う捨水量を必要以上に増やさないという観点では、懸濁物質をどの段階で取り除くかを含め、損失水頭で管理できるかの検証を行うのが望ましい。
- 原水水質や凝集沈での運用方法などにもよるが、ろ過継続時間 24 時間の施設は沈でん水濁度が低く、ろ過継続時間が長い施設は沈でん水濁度が高い傾向にあり、フロックは非常に早く付着凝集し、ろ過継続時間 3 日程度で限界抑留量に近づく傾向が推察される。

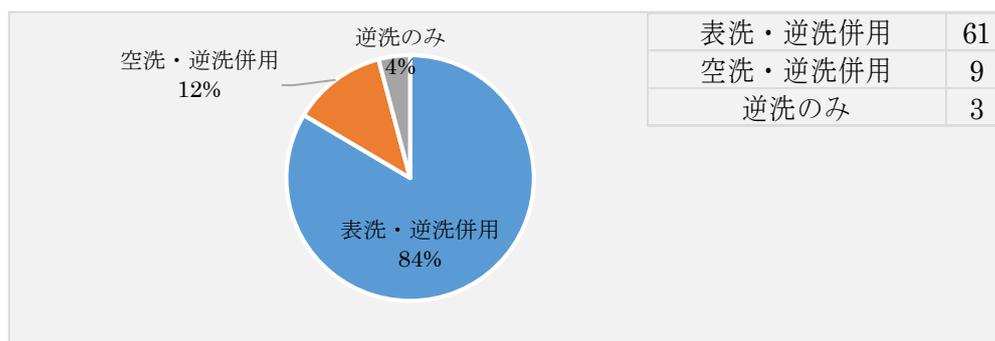
図 4-47 洗浄方式

- (1) 図 4-47 は洗浄方式をまとめたものである。「標準的な洗浄方式は、逆流洗浄に表面洗浄又は空気洗浄を組み合わせる。」と前述したが、図 4-47 のアンケート結果では、逆流洗浄のみで運用されている施設が 3 施設あった。

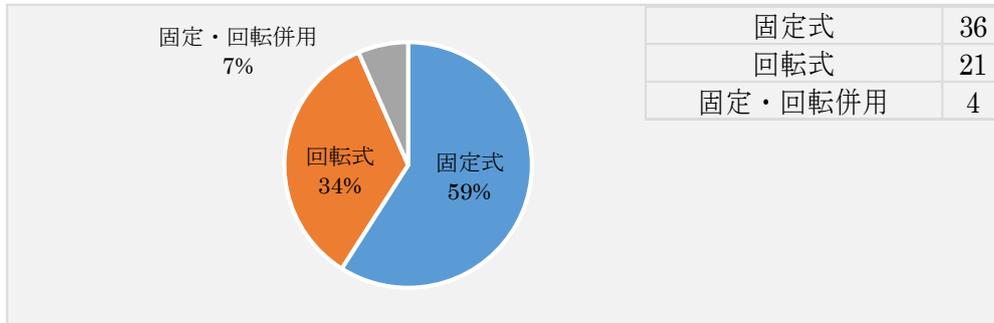
図 4-48 表洗方式

(2) 図 4-48 は表洗方式をまとめたものである。調査回答を得られた施設の表洗方式は、固定式が 36 施設、回転式が 21 施設、併用が 4 施設である。

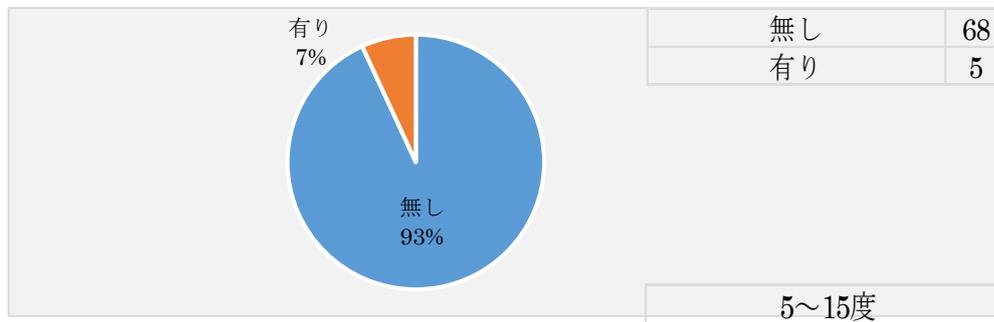
図 4-49 逆洗速度の変更の有無

(3) 図 4-49 は、逆洗速度の変更の有無をまとめたものである。「年間の水温差の大きい浄水場では、同じ膨張率を得るために、少なくとも年間数回程度は逆洗洗浄速度を変化させることが重要である。」と前述した。しかし、アンケートの結果を見ると、逆洗速度の変更を実施している施設は、全体の 7% にあたる 5 施設しかない。

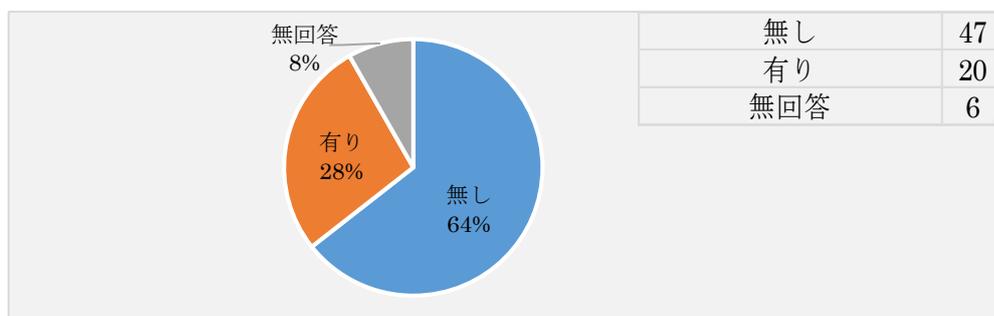
図 4-50 洗浄時の砂の流出の有無

(4) 図 4-50 は、洗浄時の砂の流出の有無をまとめたものである。28% の施設で砂の流出を確認している。

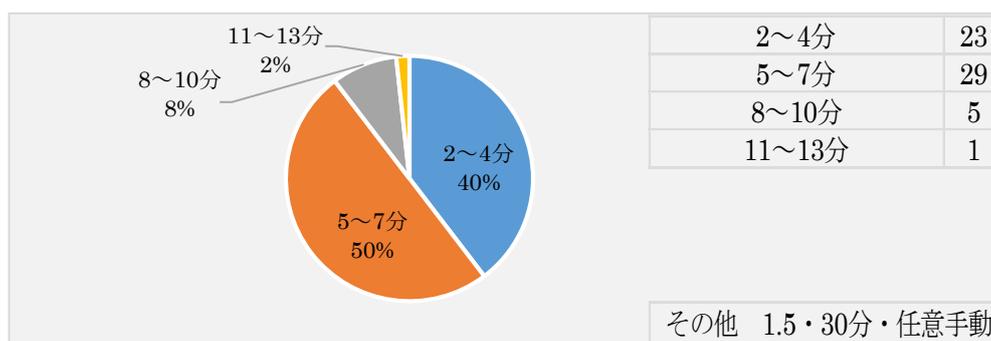
図 4-51 表洗時間

- (5) 図 4-51 は表洗時間、図 4-52 は逆洗時間をまとめたものである。
ろ過砂の洗浄時間については、各施設にばらつきがあることが分かる。一部施設の不具合事例として、マッドボールの発生、ろ材の矮小化の報告があったが、概ね各施設において、洗浄排水濁度・巡視による洗浄状態の確認などにより、適切な洗浄時間の設定や最適な洗浄工程が組み立てられている結果といえる。

- ・ 逆洗速度の管理で懸念されるのは、砂及びアンスラサイトの流出及び適正なる層の膨張率を得られるかである。アンケートでは逆洗速度は調査しておらず、相関関係は不明である。図 4-51、図 4-52 との相関関係は見られない。アンケートの集計上、1 池面積は範囲選択制としているが、面積と洗浄水量の情報があれば、洗浄速度は算出できるので、今後の課題としたい。

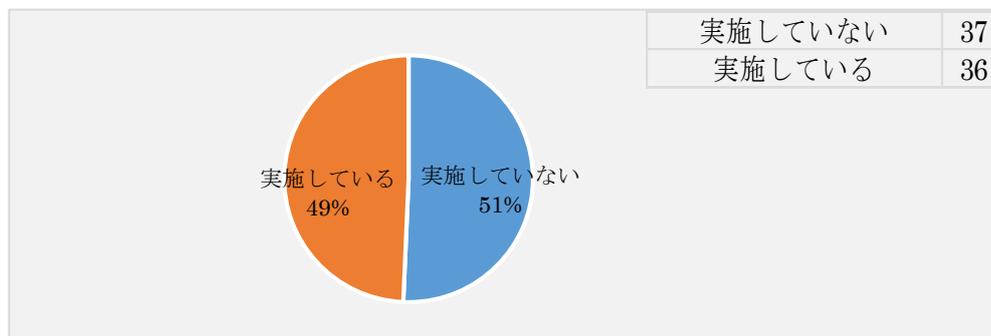
図 4-53 ろ層調査の有無

(1) 図 4-53、54、55、56 は、ろ層に係る調査の有無をまとめたものである。

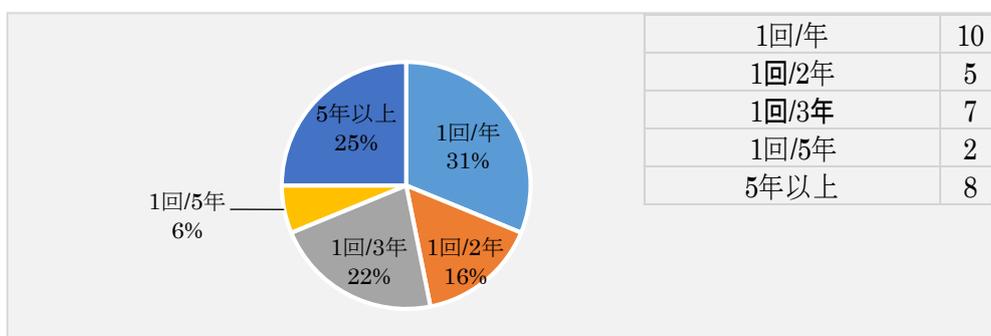
図 4-54 ろ層調査の頻度

実施していると回答が得られた施設のうち、69%が 1～3 年以内の頻度で実施している。

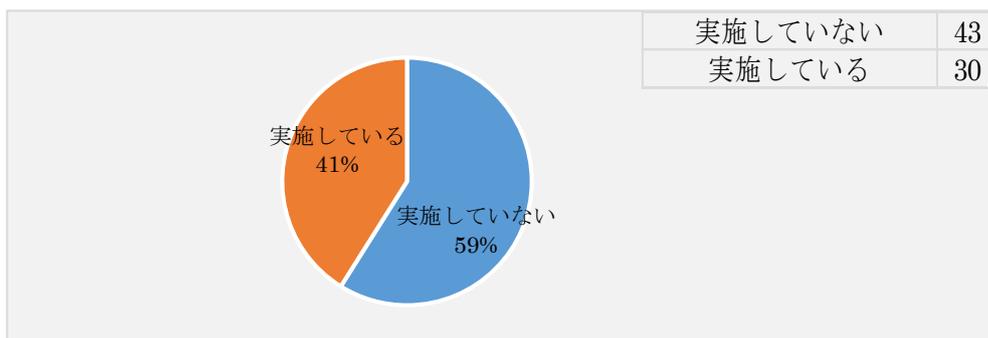
図 4-55 砂の理化学調査の有無

砂の理化学層調査は 41%の施設で実施し、頻度も 5 年以内が 67%と、比較的短期間で実施している。
