第 22 回水道技術事例発表会

とき 令和元年 8 月 22 日～23 日
ところ 福島県 福島市
「ホテル福島グリーンパレス」

日本水道協会 東北地方支部

水質保全に向けた管末排水量の最適化

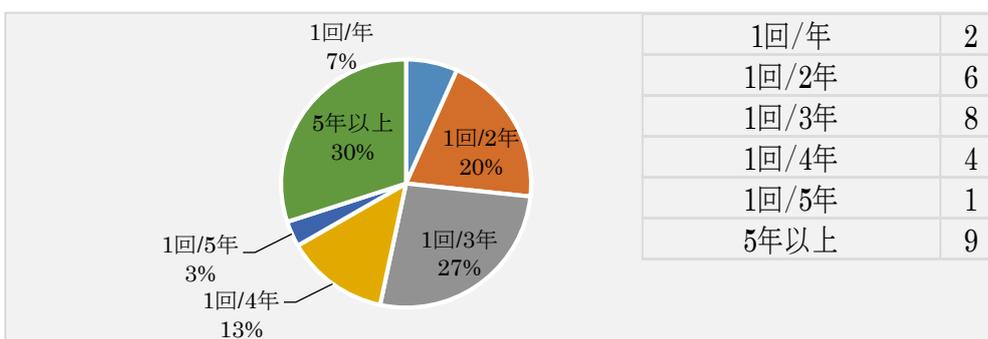
図 4-56 砂の理化学調査の頻度

砂の理化学層調査は 41%の施設で実施し、頻度も 5 年以内が 67%と、比較的短期間で実施している。

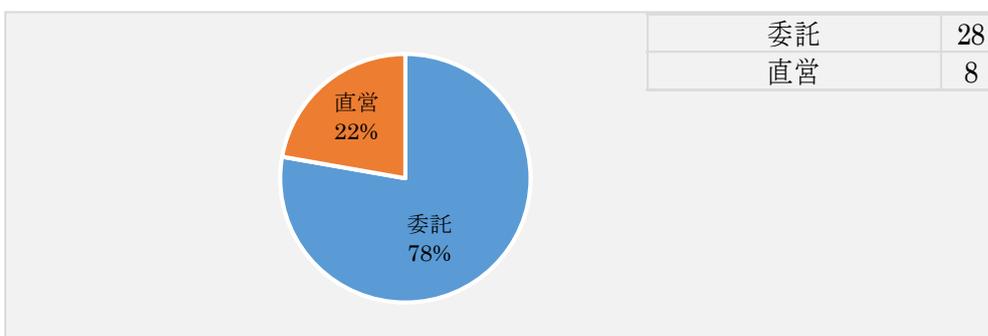
図 4-57 ろ層調査の直営・委託

(2) 図 4-57 は、ろ層調査に係る直営、委託をまとめたものである。大多数の 28 施設が、委託によりろ層調査を実施していることが分かる。

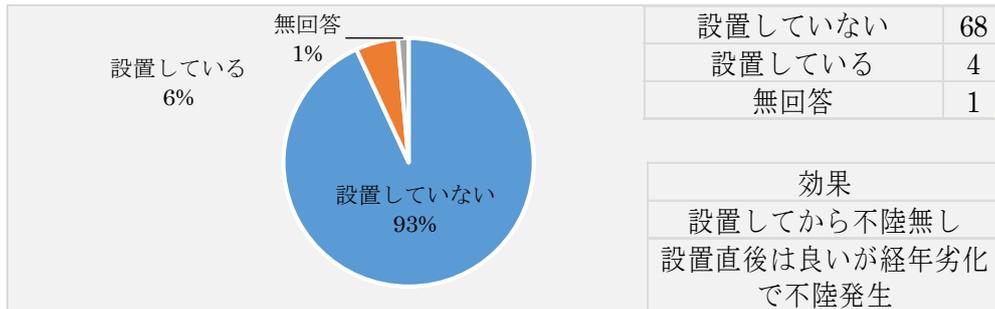
図 4-58 不陸防止ネットの設置の有無

- (1) 図 4-58 は、不陸防止ネットの設置の有無をまとめたものである。不陸が見られるろ過池では、有効な対策として不陸防止ネットを張る方法が指針に示されているが、調査回答を得られた施設の中で設置されている施設は、4施設6%であった。

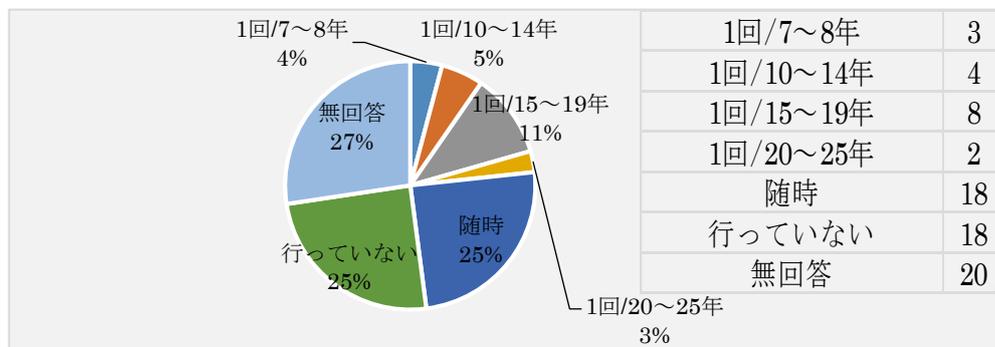
図 4-59 ろ材の更生の頻度

- (2) 図 4-59、60、61 は、ろ過池の更生などについてまとめたものである。

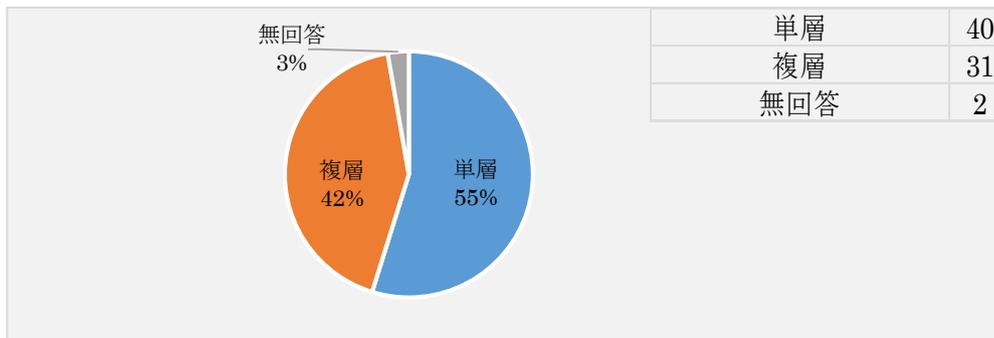
図 4-62 砂層数

(3) 図 4-62 は、砂層数をまとめたものである。単層は 40 施設 55% になるが、そのうち 18 施設で単層から複層化への検討を行っている。

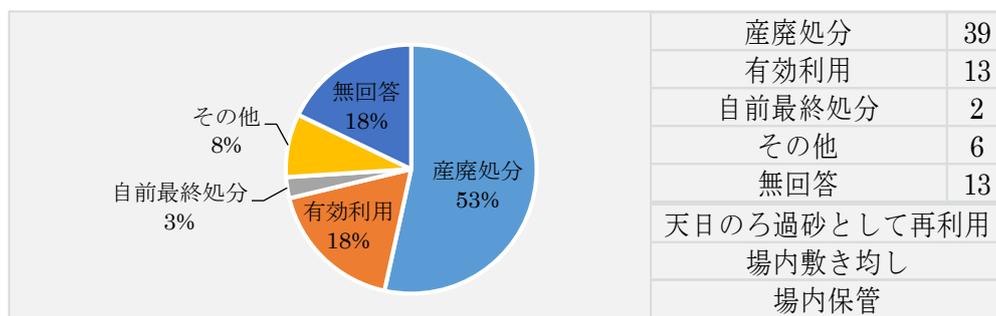
図 4-63 砂の利用又は処分方法

図 4-63 は、ろ過砂の利用又は処分方法をまとめたものである。70% 弱の施設で最終処分を行っているが、洗浄後再利用以外の再利用用途は記載のとおりである。

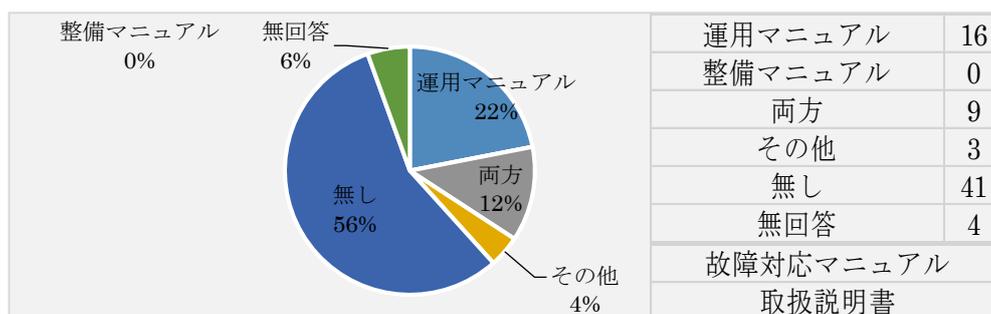
図 4-64 マニュアルの整備

図 4-64 は、マニュアルの整備状況をまとめたものである。アンケート結果では、運用・整備マニュアルともないという施設が無回答を含め 56%と半数以上であった。

ろ層の状態を継続的に適切な状態で維持していくためには、指針で推奨されている3年以内程度の頻度で、ろ層調査を実施するとともに、調査結果の積み重ねによる経年的な変化を把握し、ろ層の整備につなげることが大事になる。そこで、基準となる運用・整備マニュアルが必要不可欠であるが、運用マニュアルと整備マニュアルの両方が整備されている施設はわずか12%に留まっており、今後も適切なる過池の維持管理を継続して行うには、マニュアル整備が急務である。

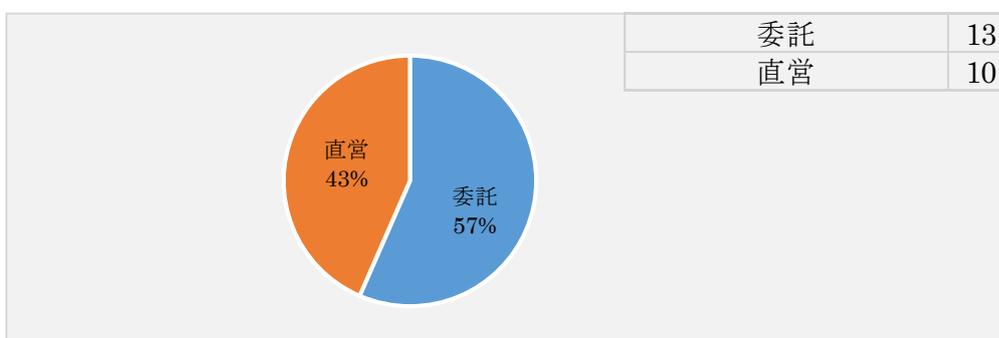
層厚調査の頻度（1池あたり）

- 砂を掘って「砂の硬さ」、「色」等を調査している。
- 砂層と中間排泥トラフとの高さを確認し、砂の不陸状況を確認する。
- 掘削し実測している。
- ろ過池天端から、砂面下がりを見計測する。
- 汚砂削りの前後のレベル測定により層厚管理をしている。
- ろ過池壁面に設置してあるメモリで確認。
- 砂面削り取りの度に、砂層厚の測定を行っている。砂利層の調査は行っていない。

調査の方法

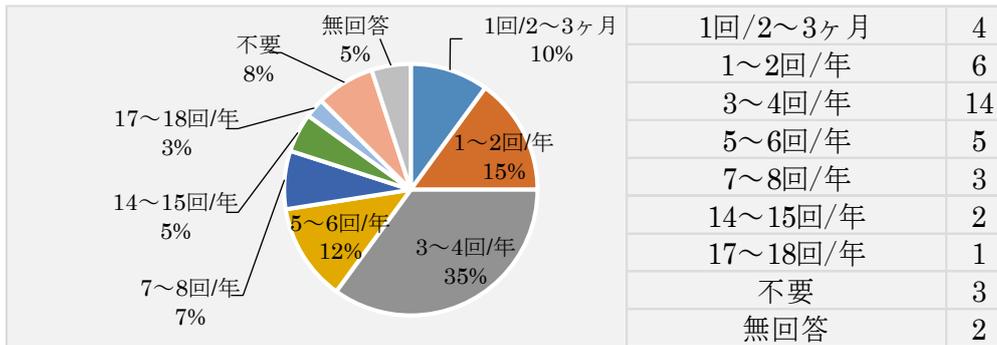
砂面の削り取り頻度（1池あたり）

- 損失水位が30cm以上になったら。
- ろ過損失水頭を基準に、約2ヶ月に1回削り取る。
- 3~4ヶ月使用または、降雨による汚れが著しく、ろ過能力が低下したら。
- 上向式ろ過のため、原則削り取りは行わない。
- 1回/2年、新砂に入替える。
- ろ過継続期間または、損失水頭が85cmに達した時。
- ろ過流量制御用可動堰の降下位置が70cm以上まで下がった時。
- 10cm/回、3~5cm/回。
- 計画に基づき年一回、同一時期に行っている。
- ろ過流量制御用可動堰の降下位置が、70cm以上まで下がった時。
- ろ過水量が規定値以下になった時。
- 損失水頭及び運転日数等により判断しているが、基本的には運転日数2ヶ月に1回実施している。
- ろ抗の増加状況により週末に実施する。

砂面の削り取り基準

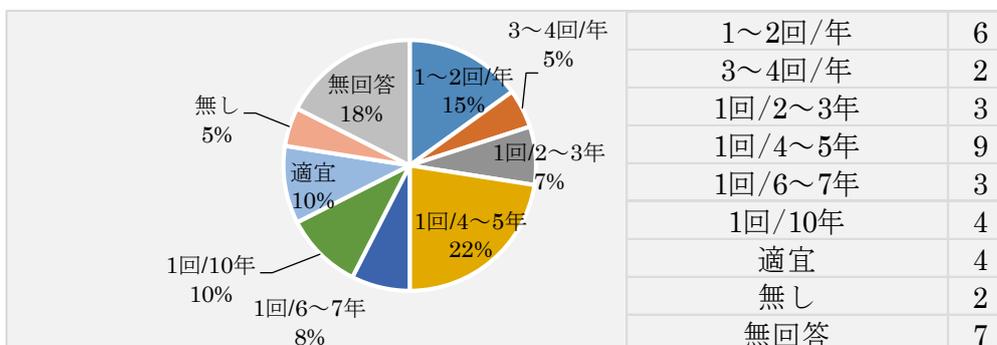
補砂する頻度

- 砂層厚が、削り取りによって90cm～60cm程度になったら。
- 約20～25cm程、砂面が下がったら補充する。
- 削り取り作業の都度、同量を補砂する。
- ろ過砂5cm以上減少時。（メーカー基準）
- 70cm以下程度になった時。
- 上向きろ過のため、原則として補砂は行わない。
- 砂層厚が削り取りにより60cm未満になったら。
- 砂層厚が削り取りによって80cmから60cm程度になったら。
- 40cm程度になったら。
- 表面から30cm程度になったら。
- 汚砂削りにより砂層厚40cm付近で実施。
- 砂層厚が削り取りによって60cmから40cm程度になった時。
- 排水管から15cm下を基準としている。
- 砂深が40cmを下回らないように補砂を行う。
- 洗砂した砂置き場が満杯になる前に補砂する。

補砂を行う基準

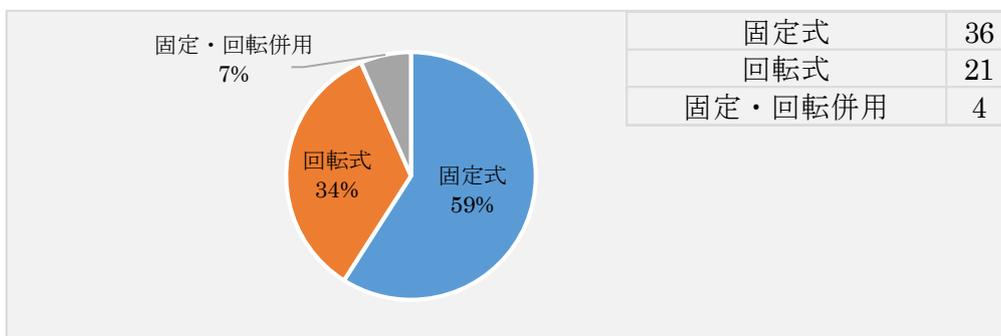
ろ過池の洗浄方式

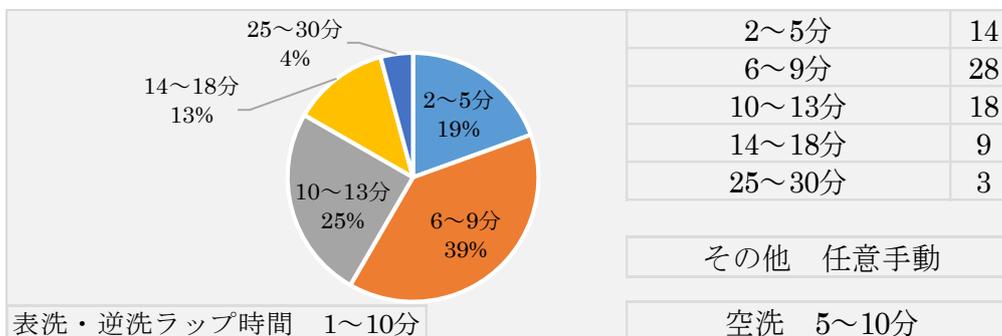
洗浄工程（表洗時間）

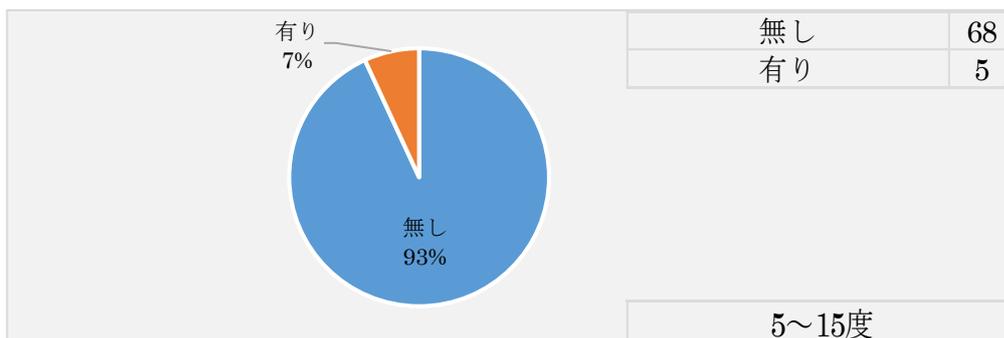
洗浄工程の設定時間の決定

- 洗浄後の排水濁度、洗浄と洗浄の間の損失の増加具合。
- 洗浄排水濁度が1度以下及びろ過水濁度が0.1度以下になるように逆洗時間を設定。過度な洗浄とならないように時間を最適化。
- ろ過池洗浄し、ろ過開始時の濁度上昇を0.03度の範囲に抑えるようにしている。当初の捨て水時間は15分であったが、現在は30分まで延長している。
- 月例点検において、洗浄排水を1分間隔で採水し、濁度を測定し規定濁度（2度以下）まで低下する時間を確認している。
- 洗浄排水濁度の測定及び、洗浄流速により決定。
- 表洗時間：表洗中の濁度が下げ止まりになるまで。逆洗時間：最終の洗浄排水濁度が2度以下になるまで。
- 逆洗終期の洗浄排水濁度1度を目安とする。
- 洗浄水量について、砂に約30%の膨張率を鑑みた時間設定としている。
- 洗浄排水濁度0.5度未満。
- 捨て水終了間際に採水し、濁度0.09度未満を確認する。濁度0.1度以上の場合は逆洗・捨て水時間を見直し、0.1度以下になるまで調整する。
- 導入時初期設定。
- メーカーの試運転により決定。

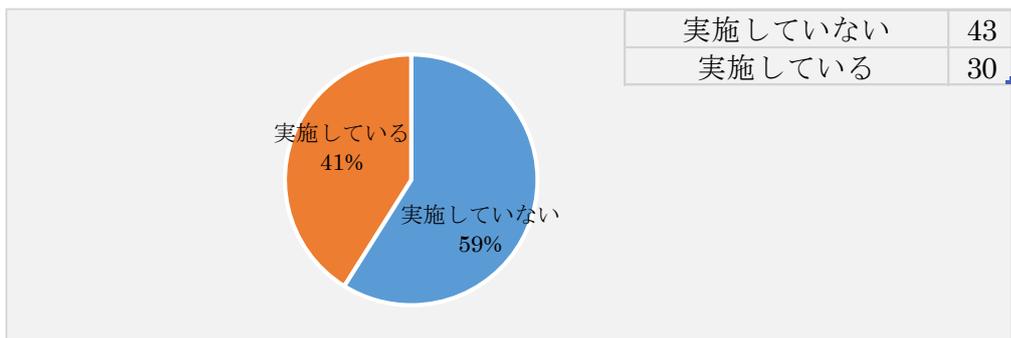
調査の方法

- ろ過池は水を抜き、トラフ天板からアンスラサイト層上部までの距離を測定し（砂+アンスラサイト）層厚を確認する。また、測定棒を挿して砂利層の不陸を確認する。1.5㎡に1カ所測定。
- 点検歩廊からアンスラサイト上部までの距離を測定し、砂の減量調査をしている。1池あたり4カ所計測。多孔板付樹脂製集水装置にろ過砂が敷き詰められているため、不陸の調査は行っていない。
- ろ過池を逆洗後水抜きをする。ろ過池の表層・中層・下層・全層毎に砂または砂利をサンプリングする（一層あたり深さ20cm）。ろ過砂の粒径及び濁度、不陸状況、ろ過砂の減少量を調査する。
- トラフまで水がある状態で、トラフ天端からの砂面と砂利面を測定棒を挿して測定し、層厚と砂利厚を割り出す。0.6㎡に1カ所測定。
- トラフまで水がある状態で、トラフ天端からのろ層（アンスラサイト+砂）と砂利面を測定棒を挿して測定し、各層の層厚ならびに不陸発生状況を把握する（0.6㎡に1カ所測定）。アンスラサイト単独の層厚について4.8㎡に1カ所。
- 水を抜いた後、トラフ天端から砂面までの高さ層厚を測定棒を挿して測定。それらの結果及び砂利層底面から、トラフ天端までの設計値を基に砂利厚を算出する。原則として平面的に30cm間隔以内で測定。
- 完全排水した状態で、トラフの天端から砂面までの高さを測定し、砂層厚を割り出す。1池あたり3カ所測定。

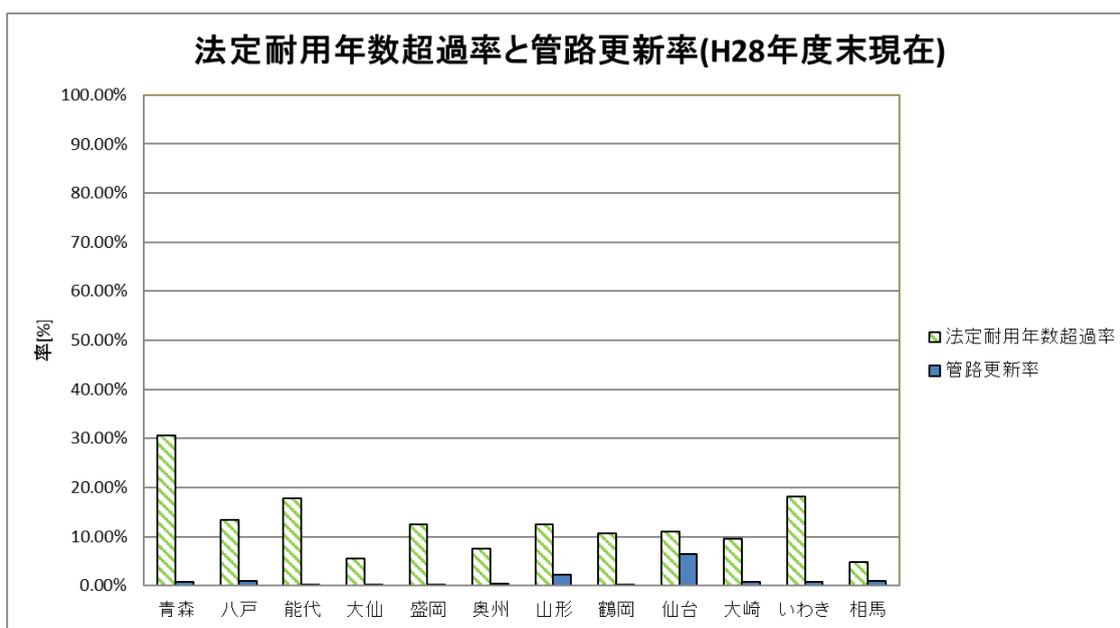
図 2.1.1 法定耐用年数超過率と管路更新率(平成 28 年度末現在)

前述したように、老朽管の増加が漏水修理に関して大きな影響を及ぼしてくると考えられる。図 2.1.1 に示すとおり、各事業体において法定耐用年数超過管路率は 10～30%程度であるのに対し管路の更新率は 0～5%程度に留まっている。

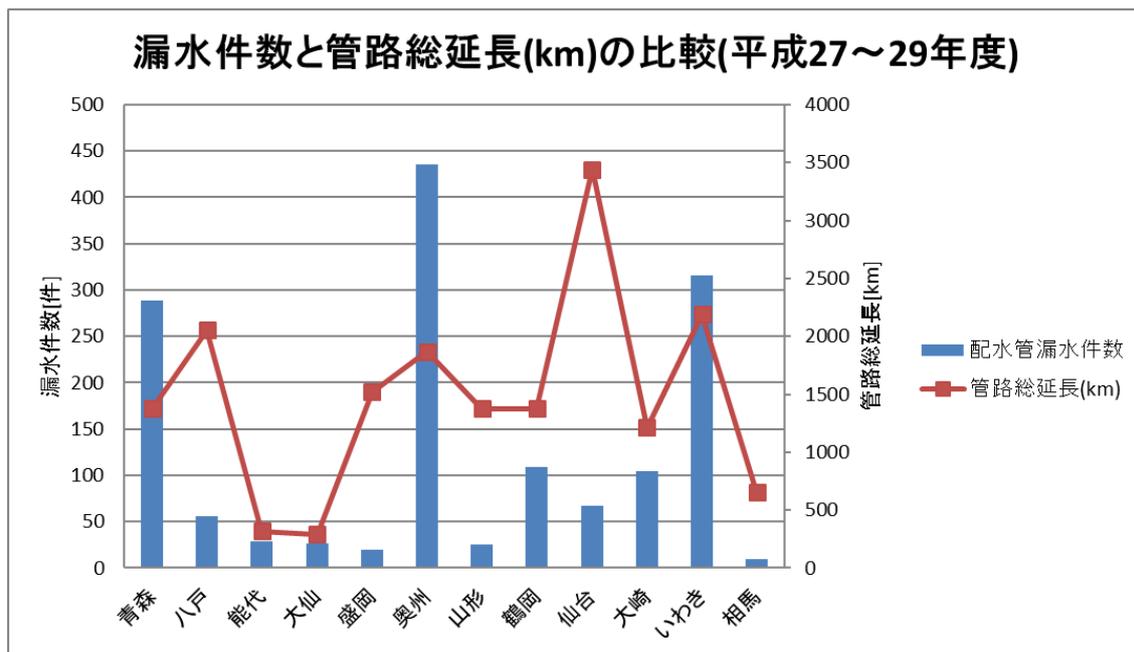
図 2.2.1 漏水件数と管路総延長の比較(平成 27～29 年度)

図 2.2.1 に水道管路の総延長と漏水件数を比較したものを示す。総延長と漏水発生件数は必ずしも比例していないことから、漏水の発生件数には総延長以外の要因も影響してくると考えられる。

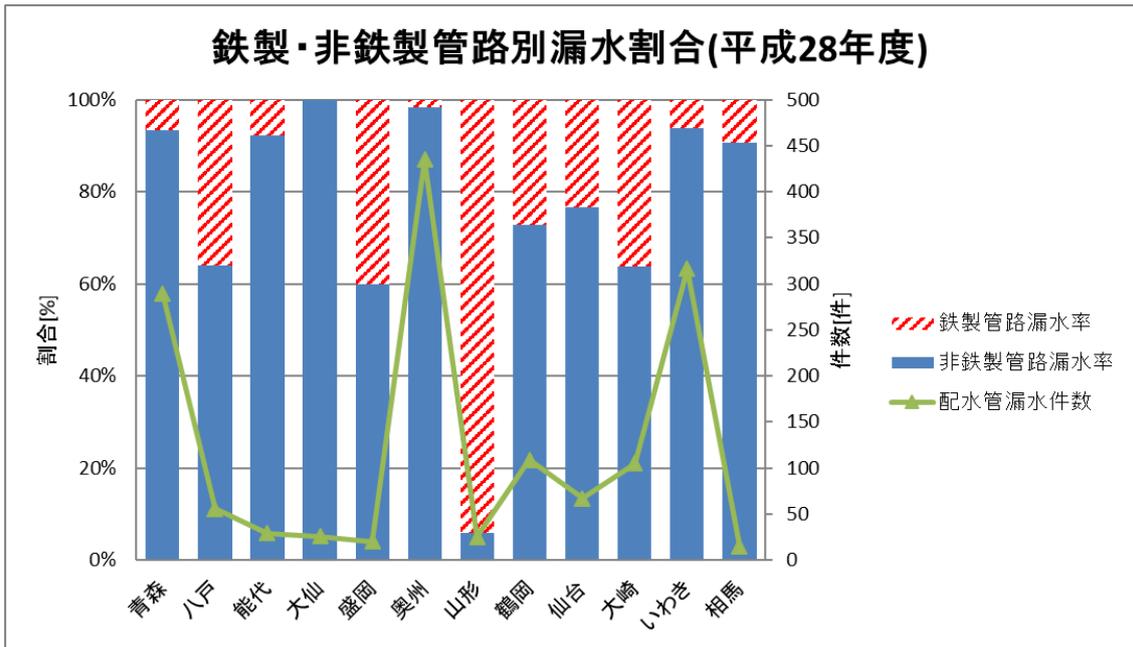
図 2.3.1 鉄製・非鉄製管路別漏水割合と漏水件数(平成 28 年度)

2.2 で考察したとおり、漏水の発生件数には管路延長の他に別の要因が関わっていると考えられる。本研究委員会における議論の中では、水道用硬質塩化ビニル管(以下「VP 管」と言う)に関する漏水発生事例が多く報告されたため、図 2.3.1 に鉄製・非鉄製別漏水割合と漏水件数の比較を示す。比較を行ったところ、非鉄製管路漏水割合が高い事業体ほど、漏水件数が多いという傾向が見られた。漏水の発生には、配水圧力や水圧変動、及び埋め戻し材の種類が起因しているものと考えられる。

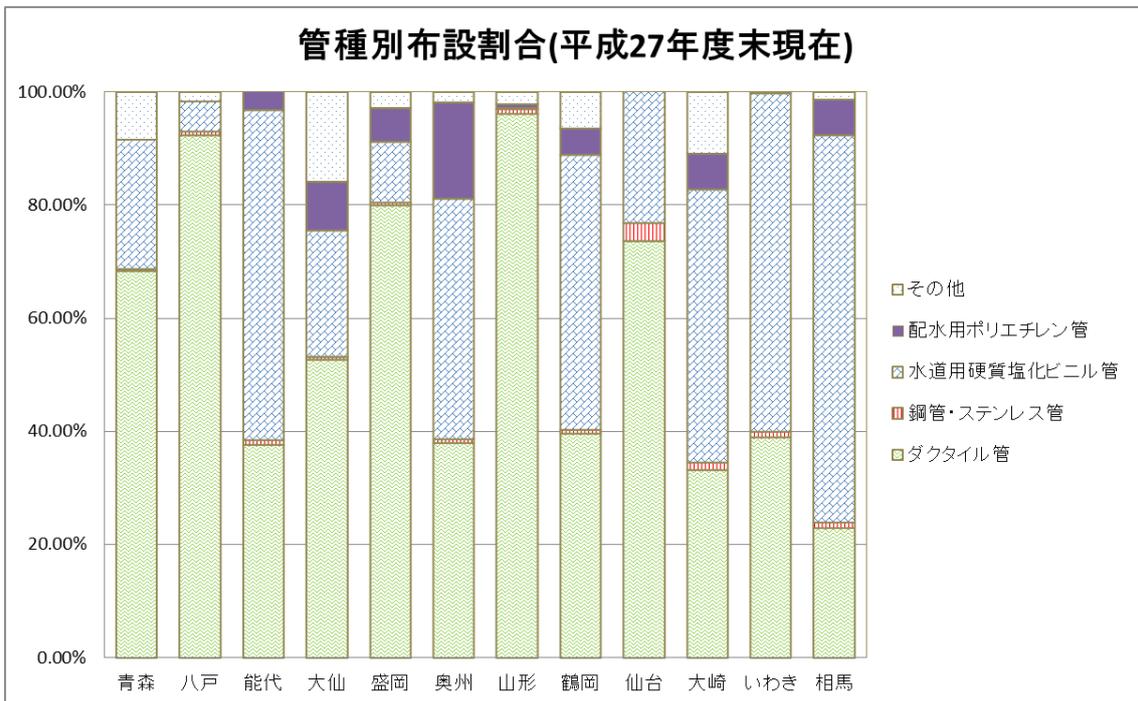
図 2.3.2 管種別布設割合(平成 27 年度末現在)

図 2.3.2 に管種別布設割合を示す。VP 管の布設延長割合が少ない事業体は非鉄製管路漏水割合が低いという傾向が見られた。また、図 2.3.3 に VP 管布設延長と漏水件数の関係について示す。傾向として VP 管の布設延長と漏水件数はおおよそ比例するという結果が得られた。

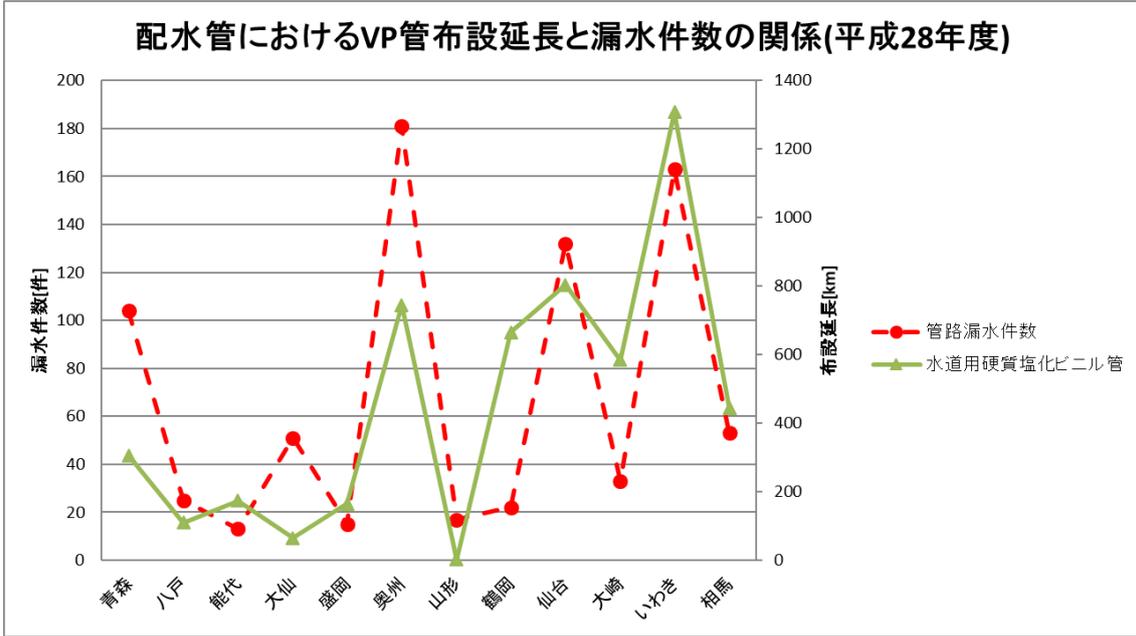
図 2.3.3 VP 管布設延長と漏水件数(平成 28 年度)

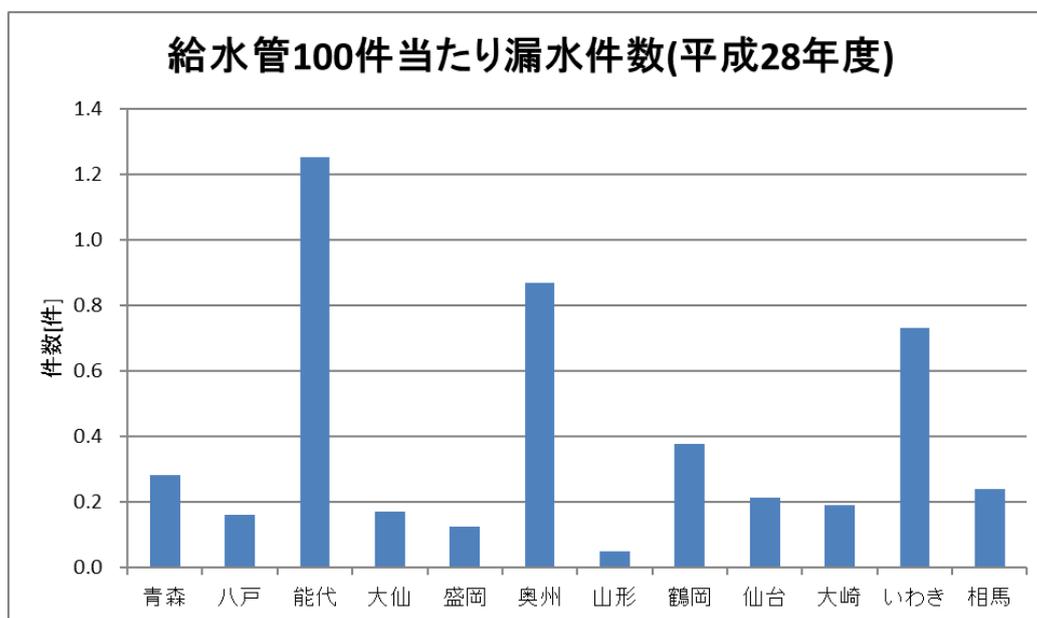
図 2.4.1 給水管 100 件あたり漏水件数(平成 28 年度)

図 2.4.1 に給水管 100 件当たりの漏水件数を示す。漏水発生が特に多い給水管種は、鉛製給水管・ポリエチレン一層管・VP 管であるが、各事業体で鉛製給水管の布設替えを計画的に進めてきた結果、給水管の漏水は全体的に少なくなってきた。しかし他の管種については、どの事業体でも計画的な更新には至っておらず、年々これらの管種の漏水が増加してきている。

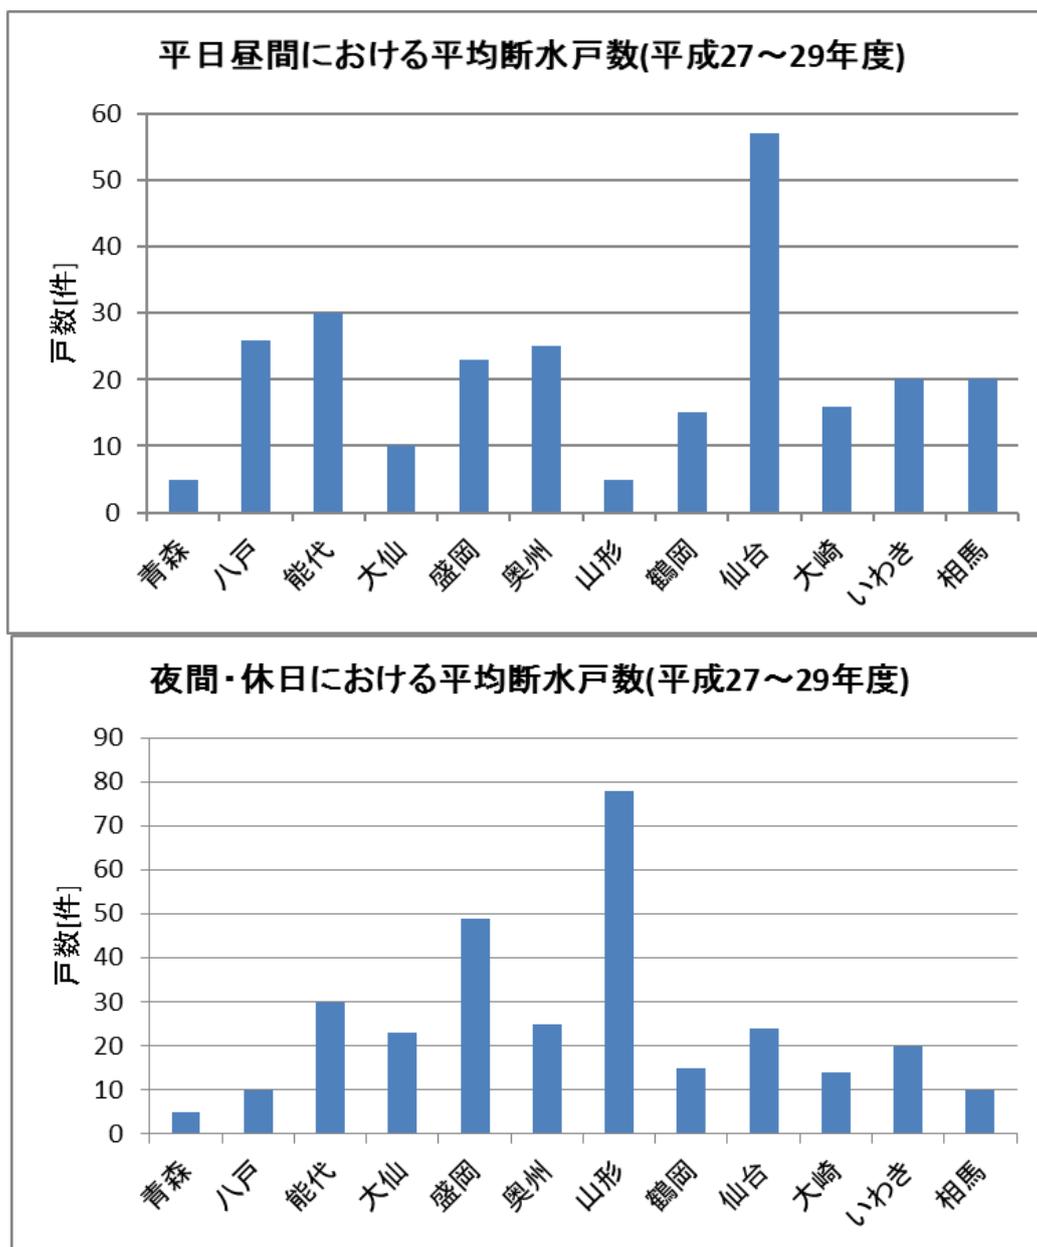
図 2.5.1 平均断水戸数(平成 27～29 年度)

図 2.5.1 に各事業体の平均断水戸数を示す。漏水発生場所により断水戸数は変化するため一概に比較はできないが、青森市の平均断水戸数が特筆して少ないという結果となった。

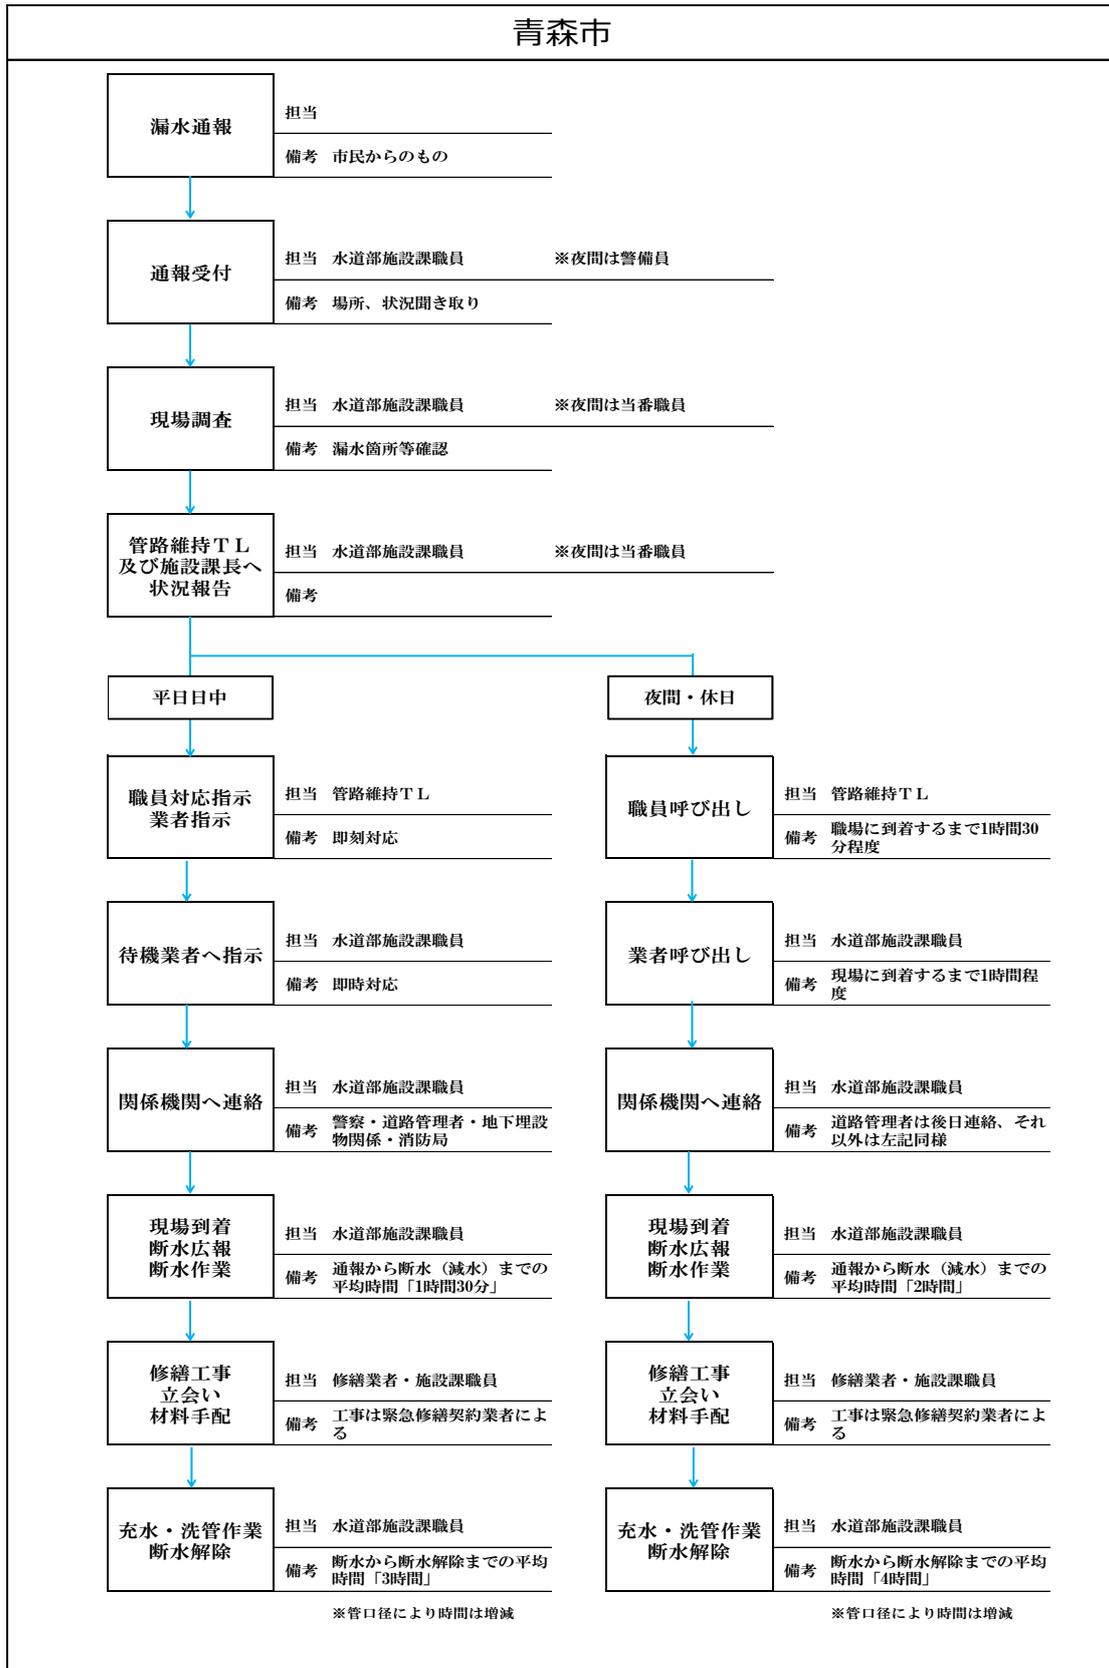
図 2.6.1 漏水修理業務フロー(青森市)

本研究委員会では、特に影響が大きい配水管破損を想定した漏水修理の手順について各事業体にアンケートを実施した。その結果を図 2.6.1～12 に漏水修理業務フローとして示す。

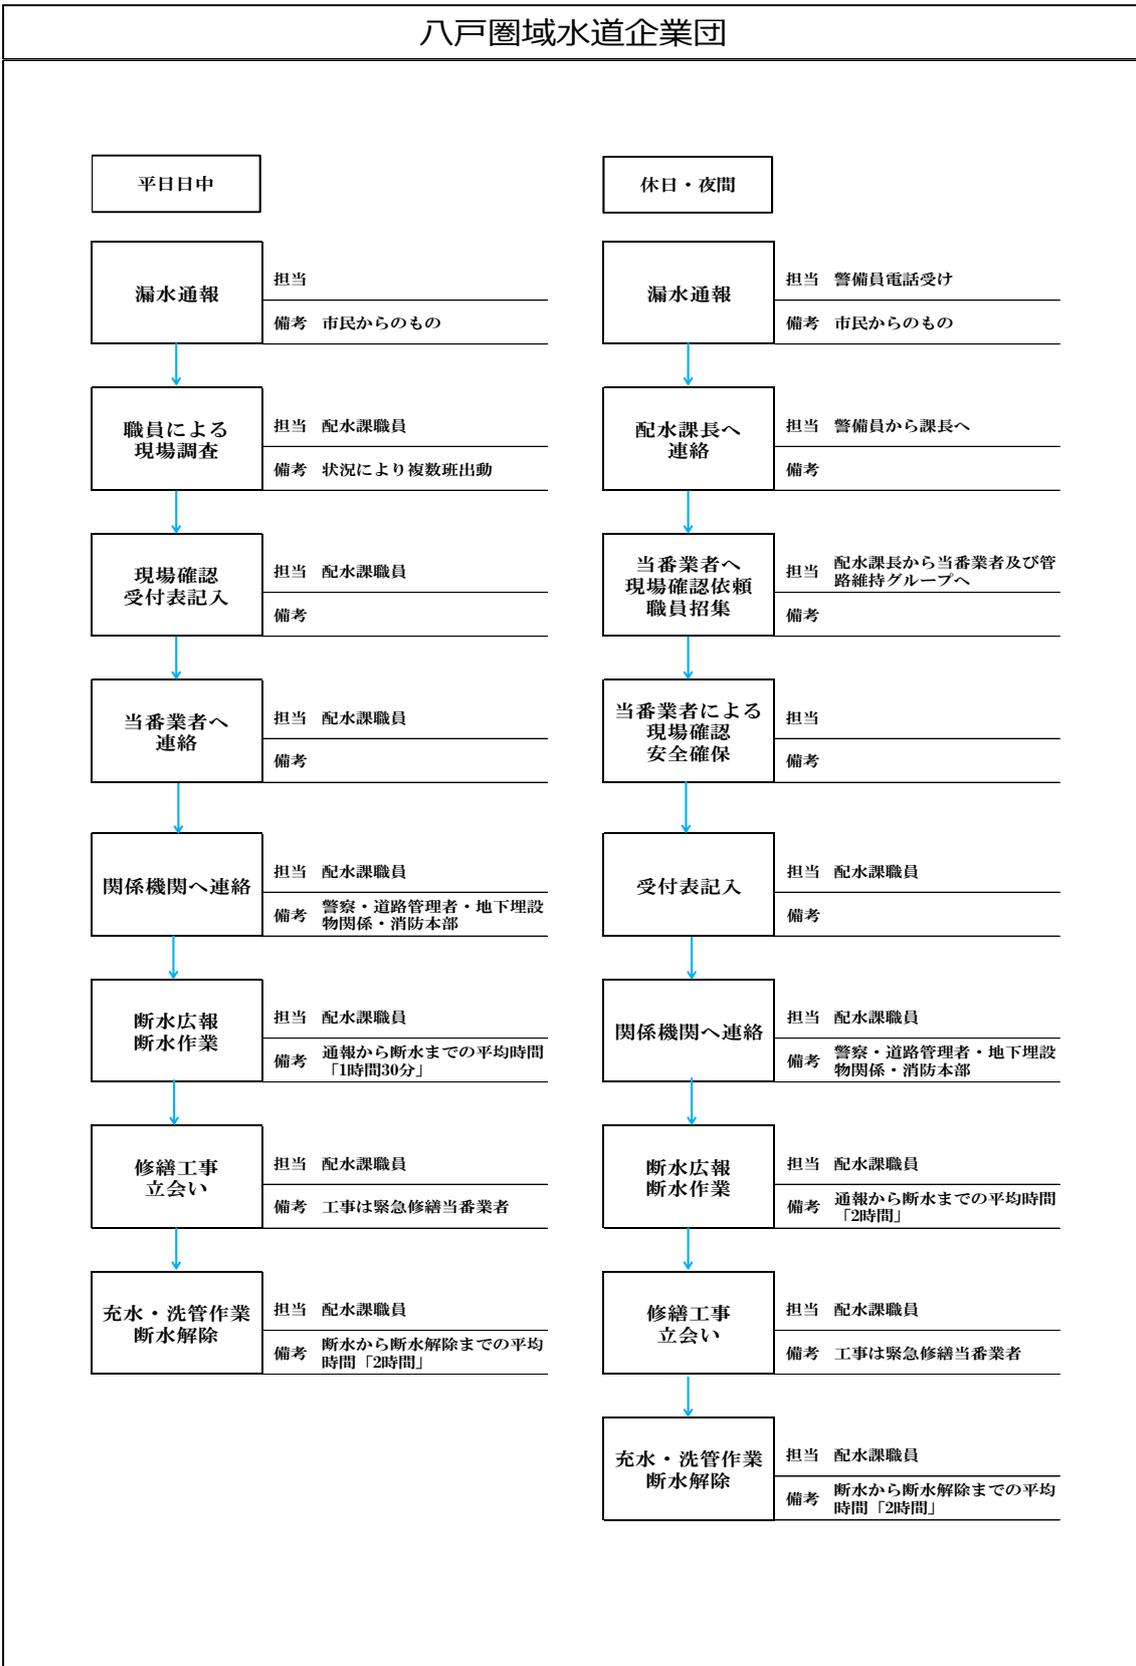
図 2.6.2 漏水修理業務フロー(八戸圏域水道企業団)

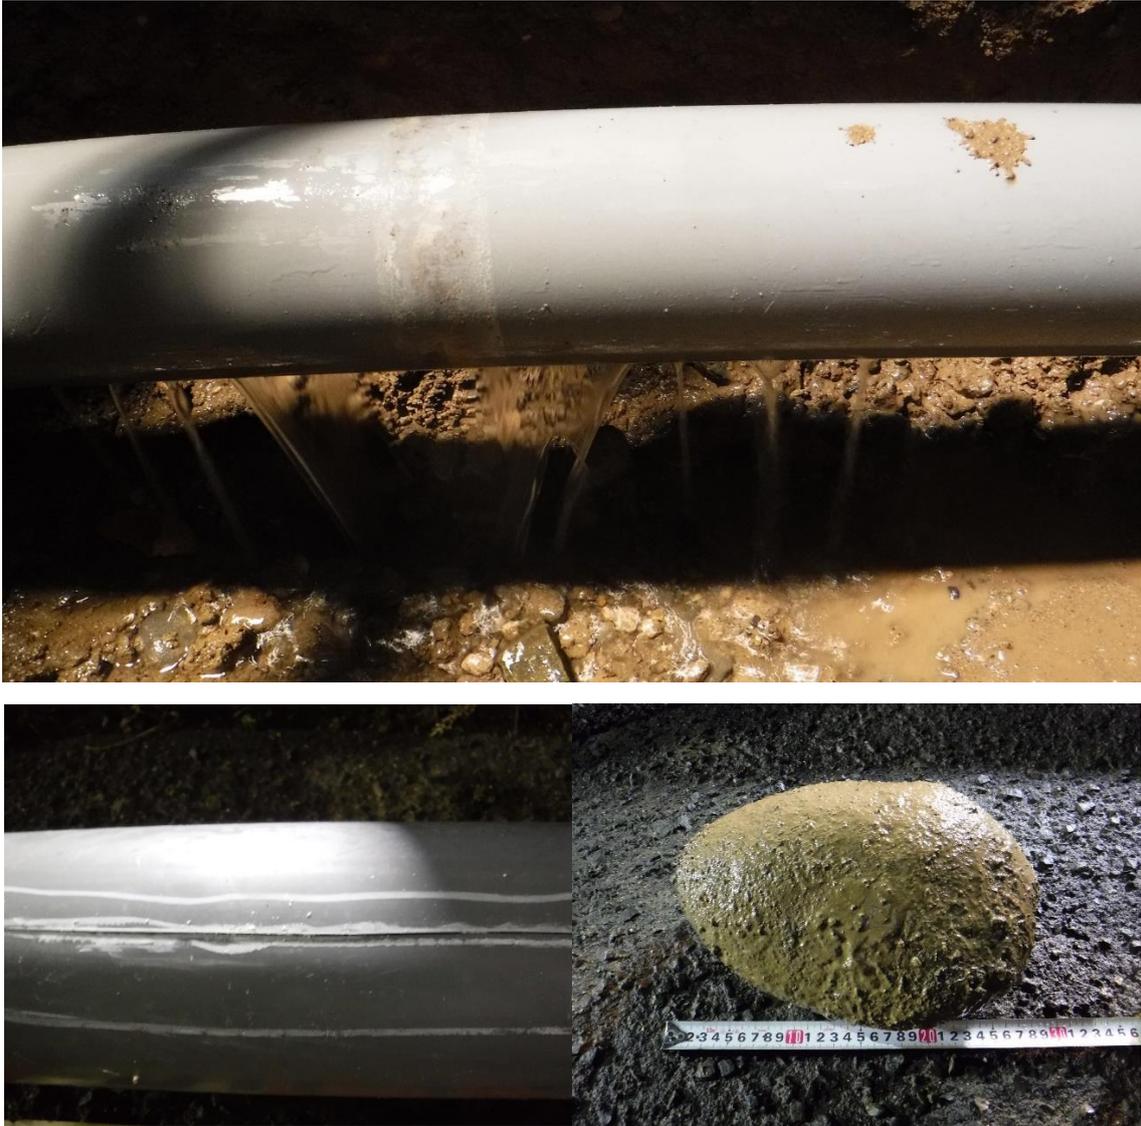
図 3.1.1.1 VP 管縦割れと破損箇所近傍材料

直管部の割れは、保護砂等の適切な埋め戻し材を用いずに埋戻しが行われた場合や他の埋設物と接触している場合で、管との接点に荷重等が加わったことによる破損が多い。図 3.1.1.1 では、埋め戻し材が原因で発生したと考えられる直管部の亀裂漏水の事例を示す。この事例では、VP 管に石の突起点が接触していたことが原因で亀裂が発生したと推測される。他にも直管部の亀裂は、VP 管の布設時、管に曲げ等の負荷が掛かることが原因で発生した事例もある。

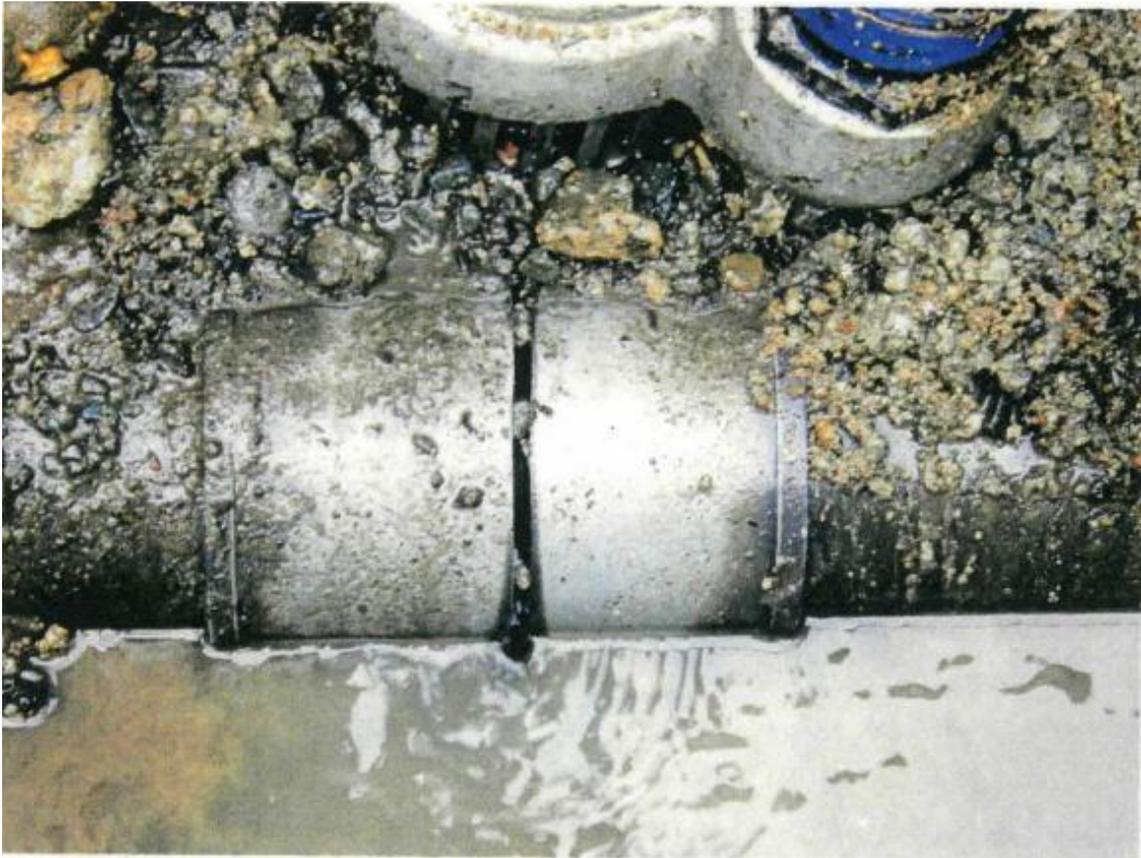
図 3.1.1.2 VP 管 TS ソケット割れ

TS 継手類に関してはメーカーの施工要領書によると、TS 接合用接着剤の過塗布による亀裂の発生(ソルベント・クラッキング)や水圧による応力・ウォーターハンマー等による負荷が原因として取り上げられており、図 3.1.1.2 はこの事例により発生したと考えられる。

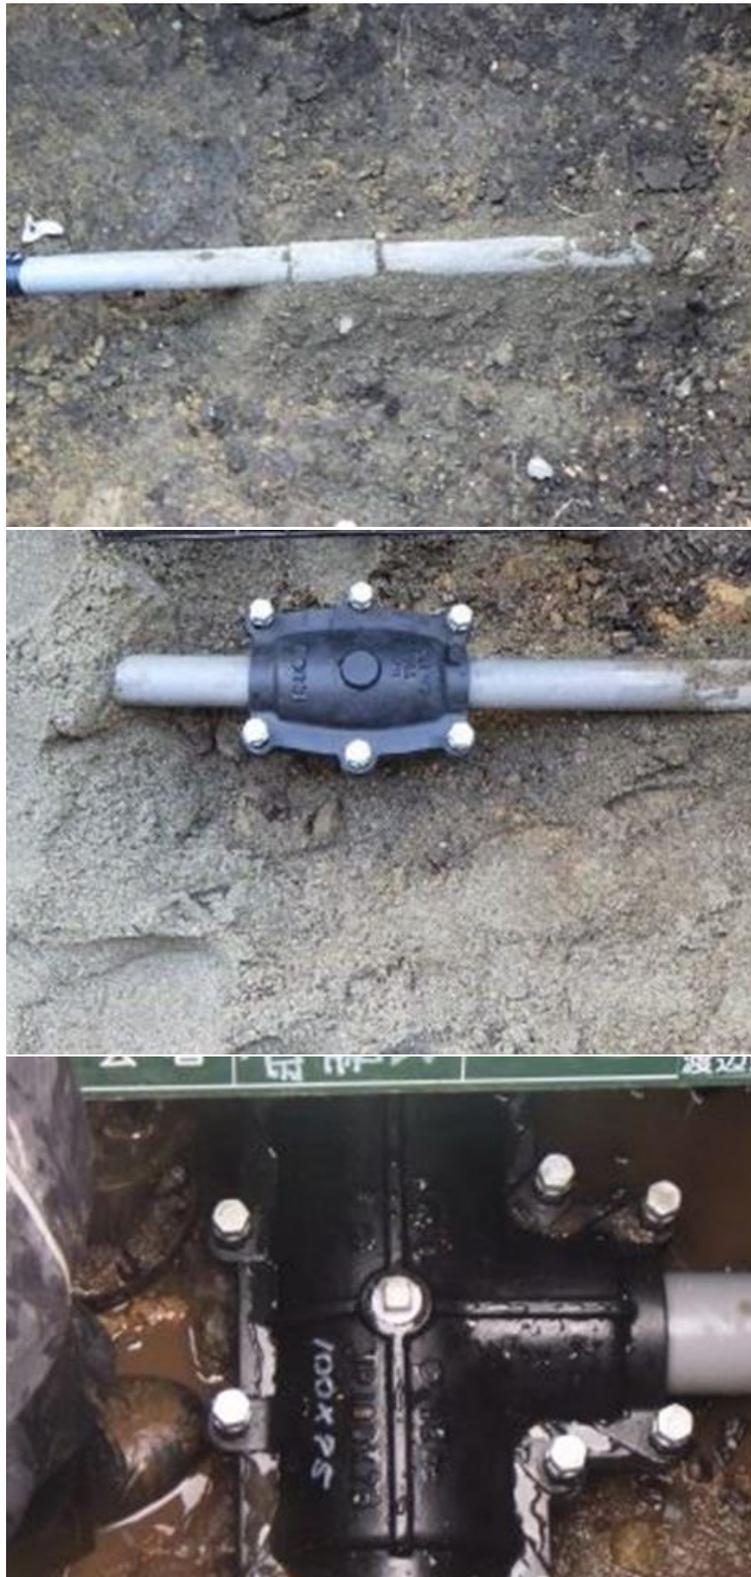
図 3.1.1.3 TS ソケット・チーズ部フクロジョイント施工

直管部の割れに関しては、漏水発生時に掘削箇所の埋め戻し材を良質土にし、掘削範囲内での漏水の復元現象を防ぐことができる。また、TS 継手類の割れについては、前述したとおり接着剤の過塗布等が原因と考えられるため、既設 VP 管 TS 継手類については、図 3.1.1.3 のように発見次第フクロジョイントを被せ、補強を行うことで漏水の予防を行っている事業体もある。

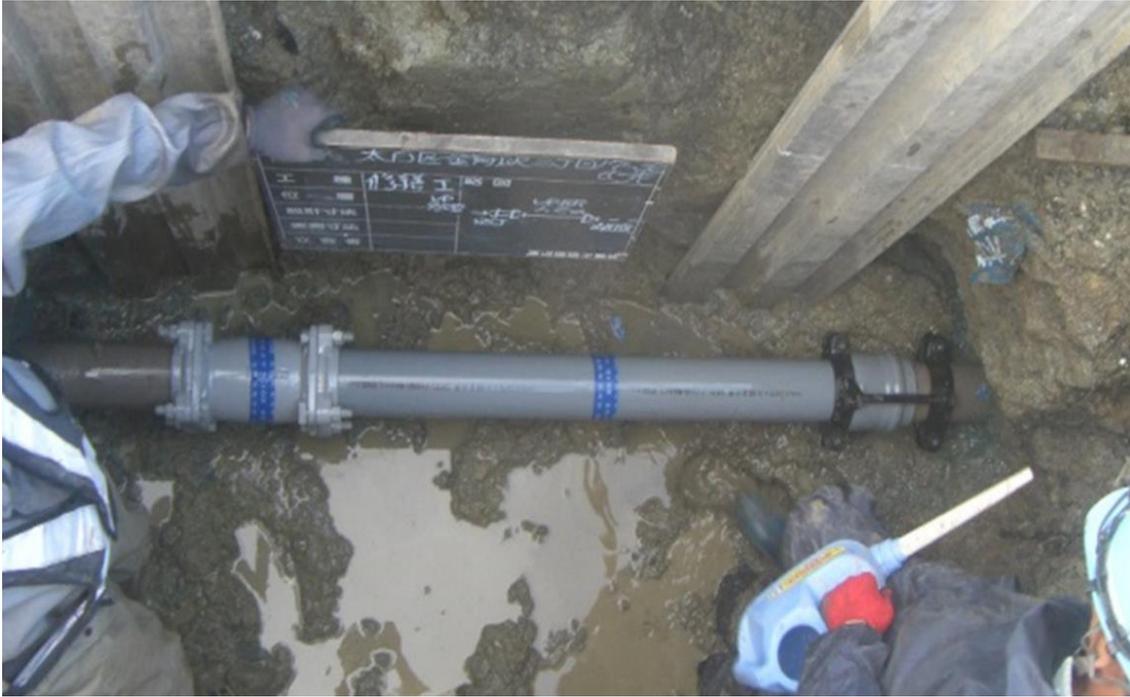
図 3.1.2.1 VS ジョイントと RR 継手を使用した施工

まず断水し、既設 VP 管を切り落として修理する方法について述べる。切り落とした後に新管を既設管に接合する方法として、図 3.1.2.1 に示す様に片側は VP-RR 直管の受け側を使用し、切管側は VS ジョイントを使用し接合する方法がある。この方法で修理した場合、安価に修理できる反面、施工に時間がかかり、断水時間も延びてしまう可能性があるため、お客さまへの負担が大きくなる場合がある。また施工状況によっては既設管及び新設管に負荷がかかってしまい、漏水が発生する可能性を高めてしまう。

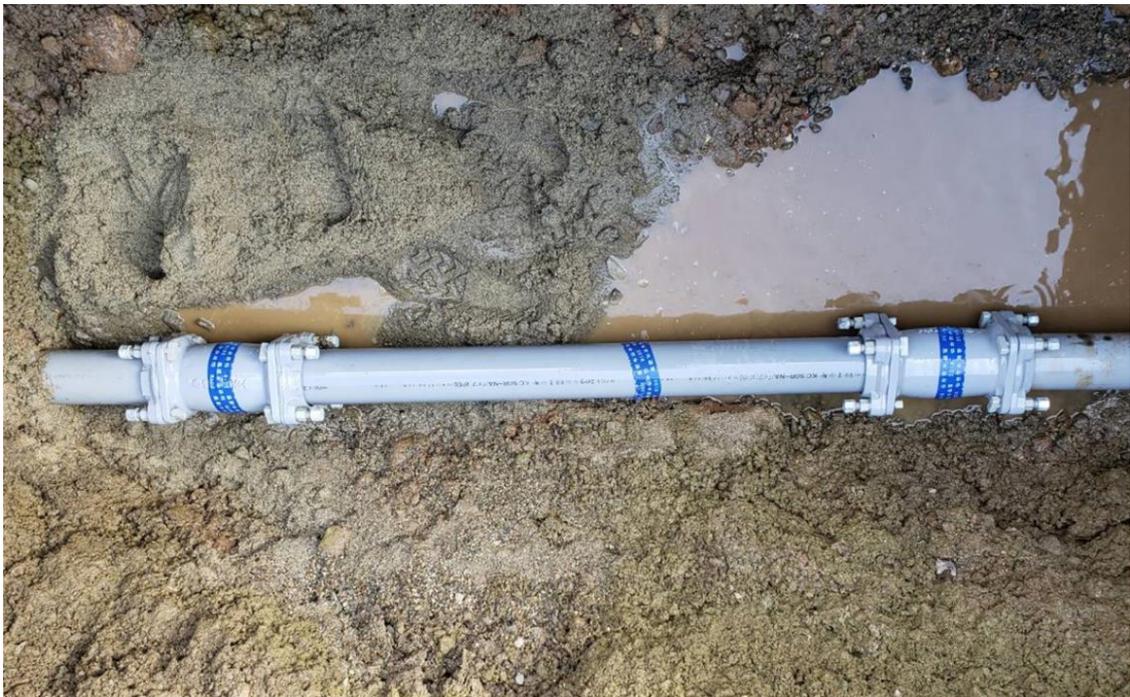
図 3.1.2.2 両側 VS ジョイントによる施工

管を切り落とす場合、より短時間で施工し管に負荷を与えずに修理するため、多くの事業体では図 3.1.2.2 で示す様に両側に VS ジョイントを用いた修理を行っている。

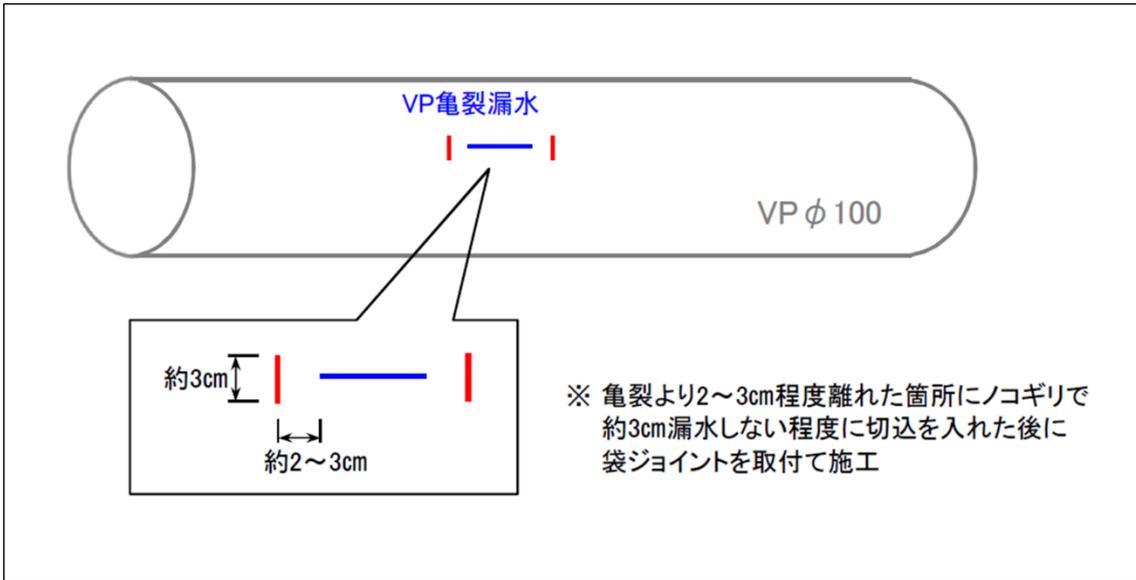
図 3.1.2.3 割れの進行方向に対し、切れ目を入れる

次に断水せず、既設 VP 管を活かして修理する方法について述べる。漏水原因である管の破損箇所がフクロジョイントなど漏水補修金具で覆うことができ、破損が拡大する恐れがない場合には、この補修金具を用いた修理を多くの事業体で用いている。VP 管の縦割れにより漏水が起きた場合でも、図 3.1.2.3 の様に割れの進行方向に対し垂直に切れ目を入れ、その後にフクロジョイントを被せるという工法を取り入れている事業体があった。この工法を用いることにより、割れの進行方向が管に対し垂直に変わるため、縦方向への割れの進行を防ぐ効果がある。

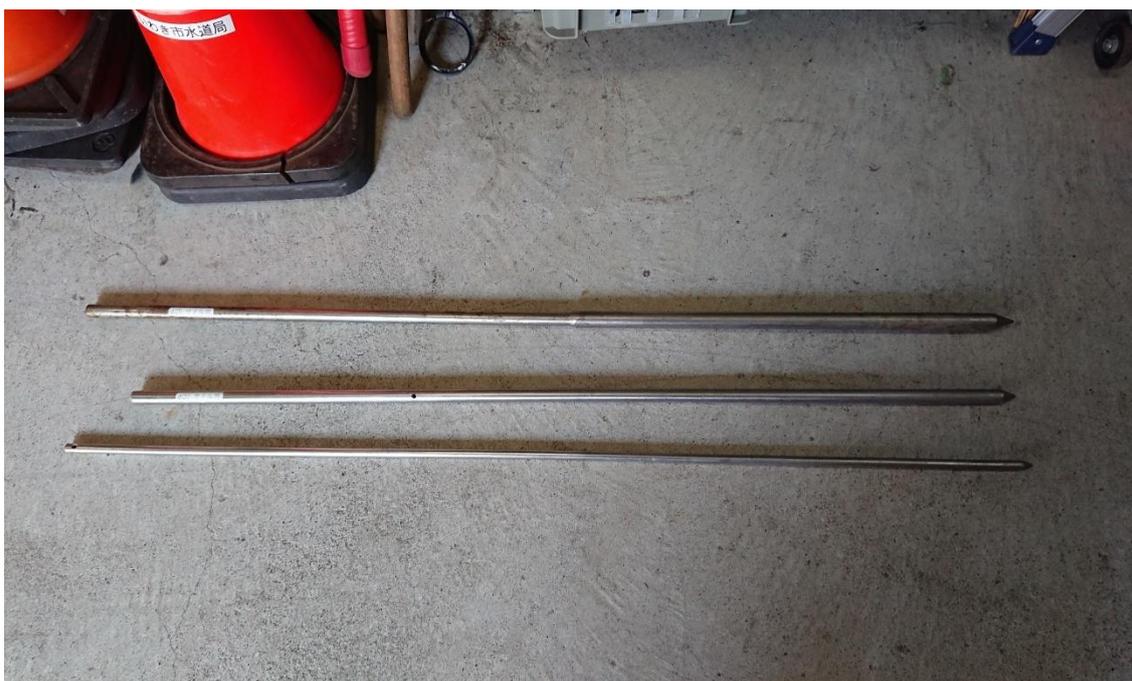
図 3.2.1.1 矢

最初に給水管の漏水で、止水栓やサドル付分水栓等で止水が可能な場合、断水は給水先のみ抑えることができる。しかしサドル付分水栓を交換しなければならない場合や、止水栓等で止水できない漏水の場合、近隣のお客さまも断水となってしまう。そこでいわき市ではサドル付分水栓を交換しなければならない場合、図 3.2.1.1 に示す「矢」と呼ばれるものを使用している。矢の扱い方としては、図 3.2.1.2 に示すとおり、既設のサドル付分水栓頂部から「矢」を挿入して止水し、「矢」を挿したまま既設分水栓を取り外し新しい分水栓に付け替える。このように実施することで、配水管を断水せず漏水を解消することができる。
