第 22 回水道技術事例発表会

とき 令和元年 8 月 22 日～23 日
ところ 福島県 福島市
「ホテル福島グリーンパレス」

日本水道協会 東北地方支部

水質保全に向けた管末排水量の最適化

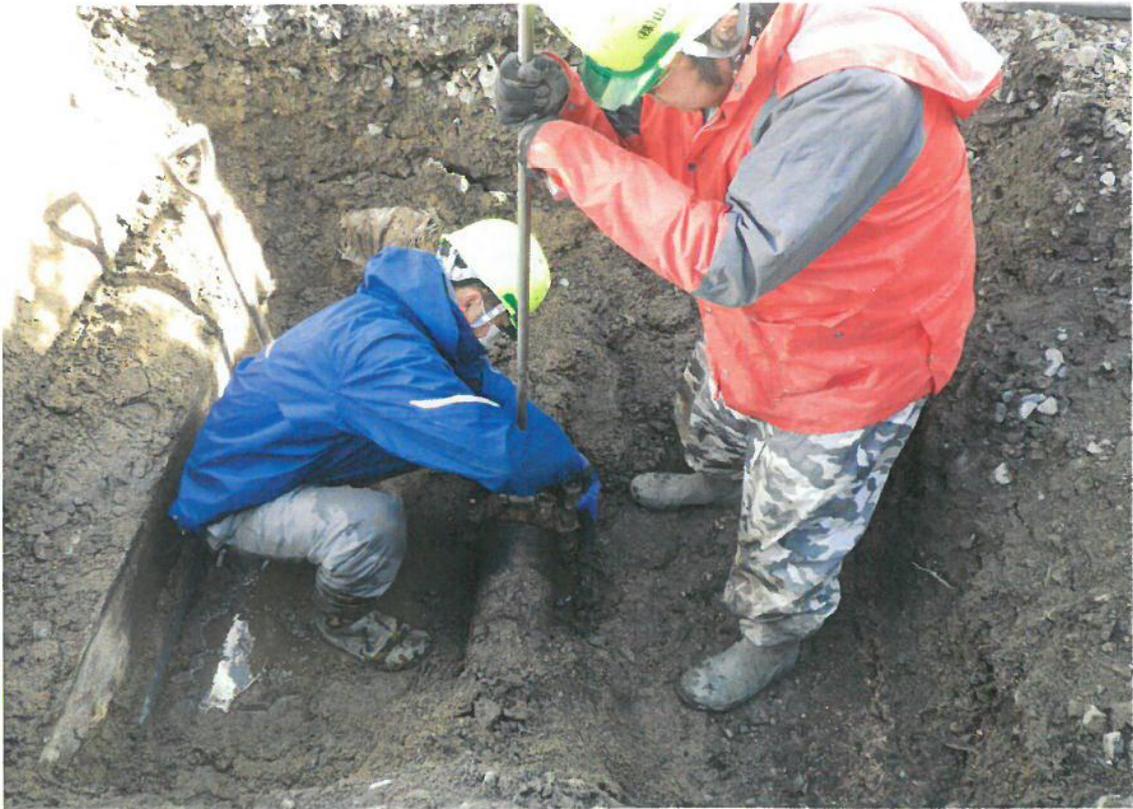
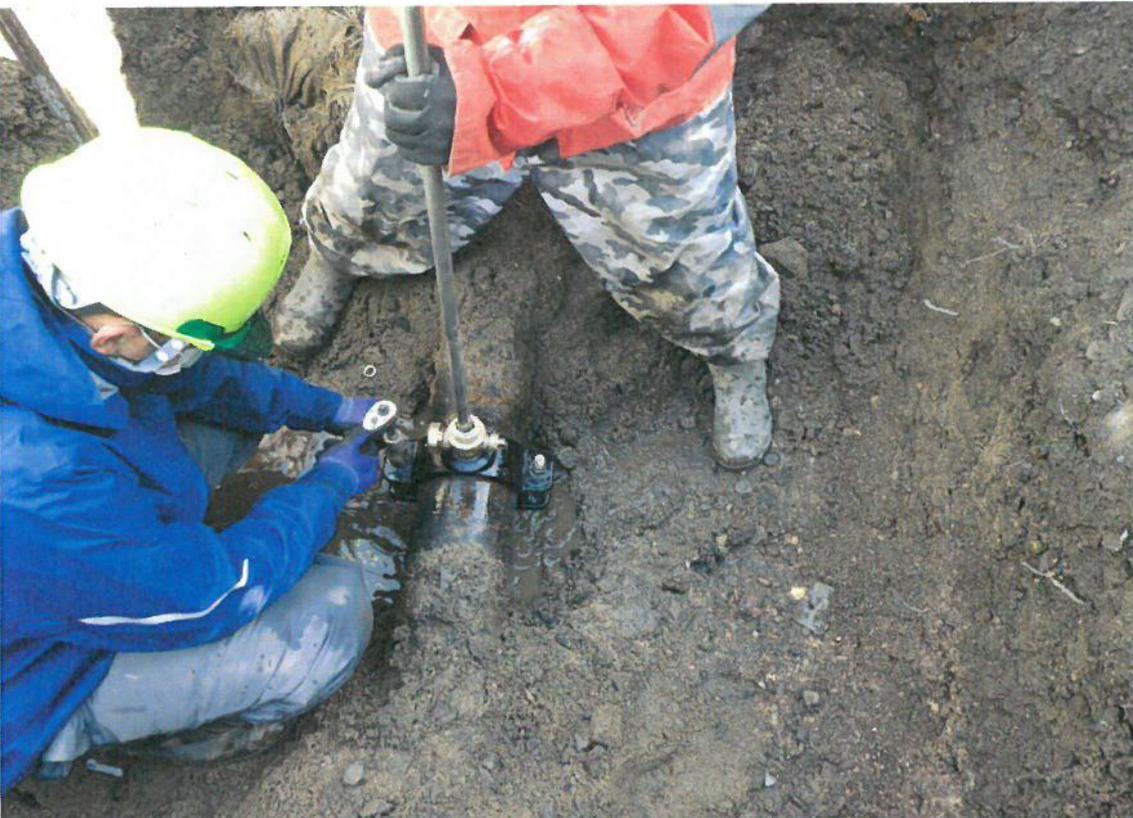
図 3.2.1.2 「矢」施工の様子

最初に給水管の漏水で、止水栓やサドル付分水栓等で止水が可能な場合、断水は給水先のみ抑えることができる。しかしサドル付分水栓を交換しなければならない場合や、止水栓等で止水できない漏水の場合、近隣のお客さまも断水となってしまう。そこでいわき市ではサドル付分水栓を交換しなければならない場合、図 3.2.1.1 に示す「矢」と呼ばれるものを使用している。矢の扱い方としては、図 3.2.1.2 に示すとおり、既設のサドル付分水栓頂部から「矢」を挿入して止水し、「矢」を挿したまま既設分水栓を取り外し新しい分水栓に付け替える。このように実施することで、配水管を断水せず漏水を解消することができる。

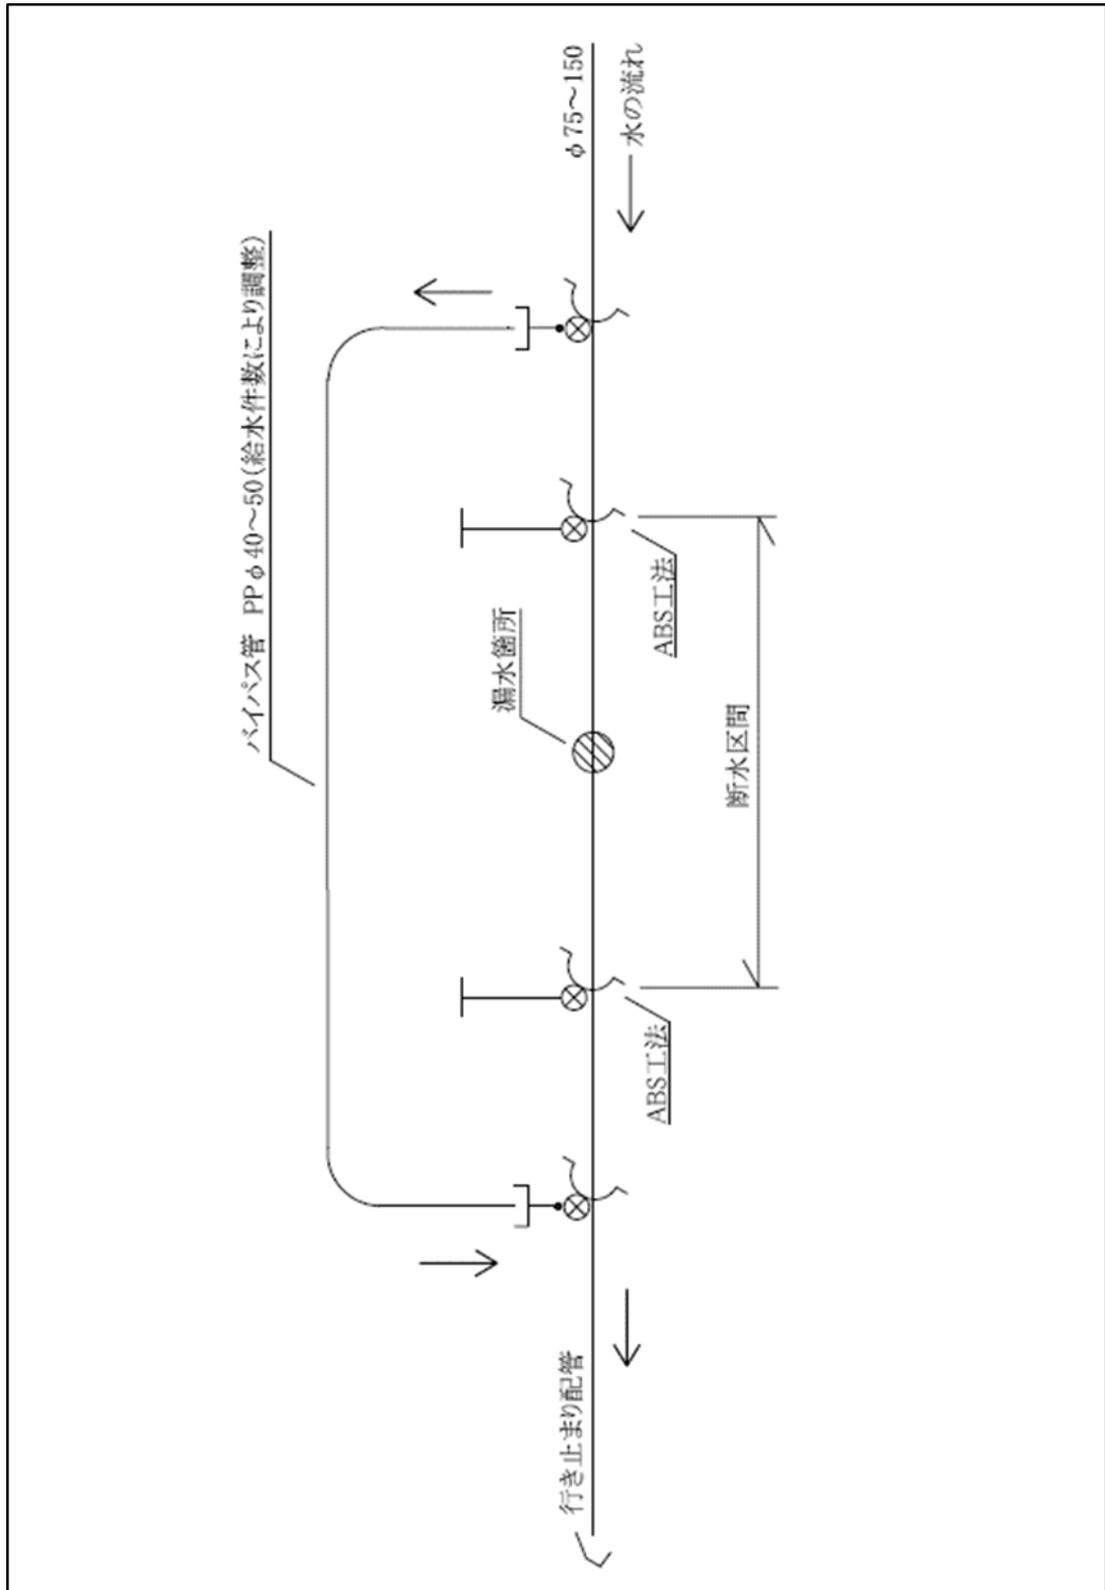
図 3.2.1.3 バイパス管施工図

まず青森市で行っている「バイパス管」を仮設する方法である。方法としては図 3.2.1.3 に示すが、後述の図 3.2.1.4 に示す「ABS 工法」と併用して施工する。「ABS 工法」により漏水箇所を止水し、その前後にバイパス配管を組むことにより、本来の通水量に比べ少量ではあるが通水を行うことができる。これにより本来断水になるべき区間において給水量は落ちるものの完全に断水にならないことで、お客さまの負担を減らすことができる。また断水件数は「ABS 工法」等により止水を行った区間内に給水取り出しがあるところのみとなり、状況によっては断水件数を 0 にすることもできる。

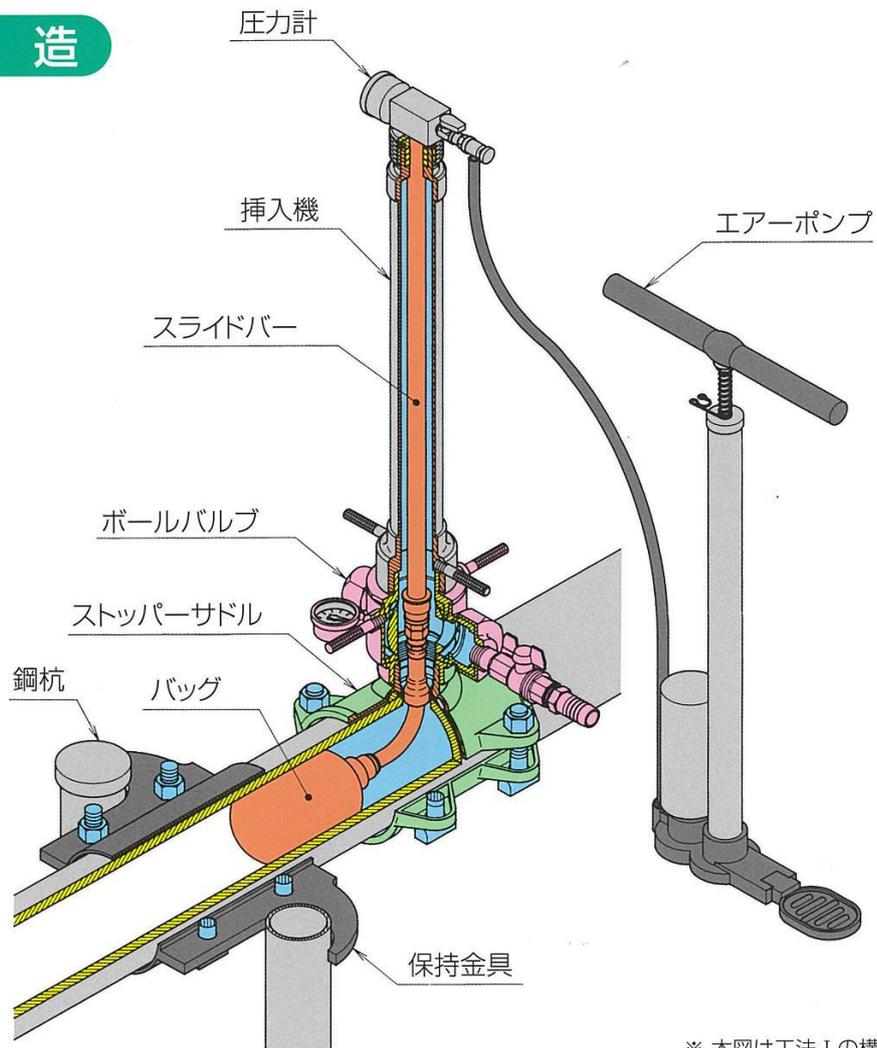
図 3.2.1.4 ABS工法

※ 本図は工法Ⅰの構造図です。

(エアーパーンプ式止水工法(ABS工法), 株式会社クロダイト)

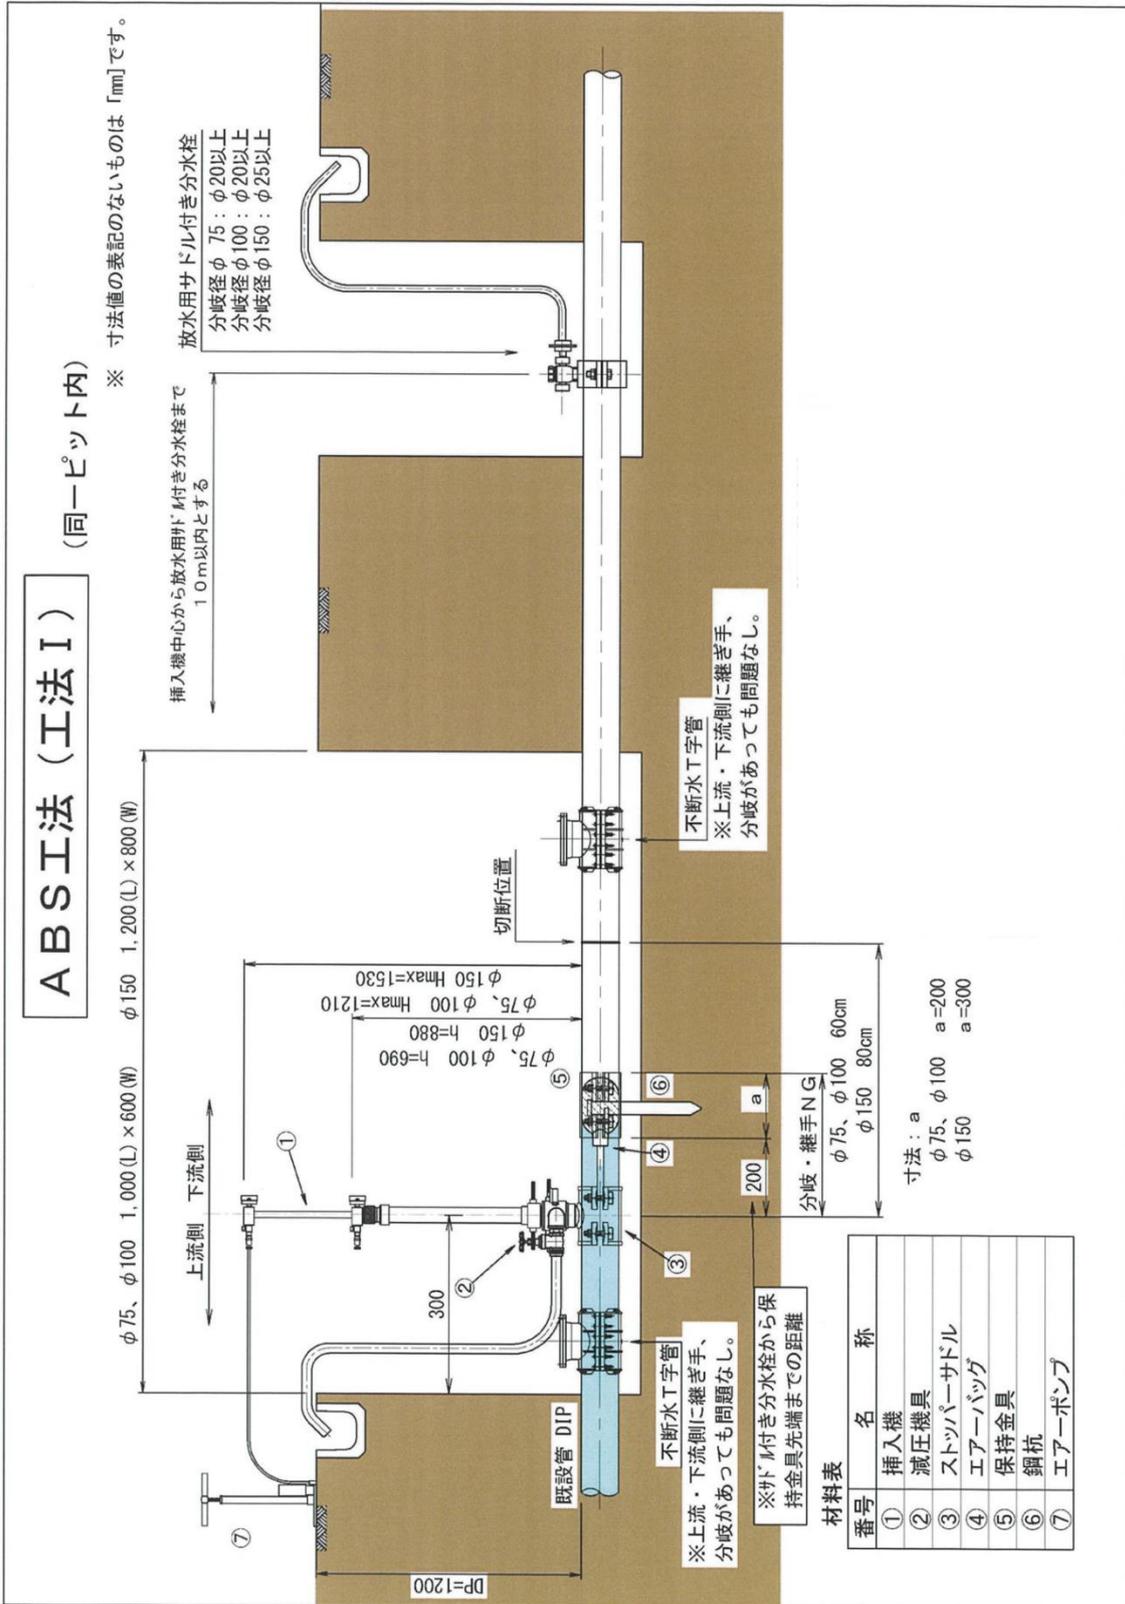
図 3.2.1.5 ABS工法 施工方法

最後に「ABS 工法」について述べる。基本的に上記「不断水バルブ設置工法」と同様に断水エリアを狭くすることが目的となる。施工方法は、図 3.2.1.5 に示すようにサドル付分水栓等を用い、そこから挿入したエアバックに空気を充填して膨らますことで止水を行う。「不断水バルブ設置工法」と比べてのメリットは、安価で施工が簡便なこと、止水までの時間が短いことなどが挙げられる。反対にデメリットとしては、長期間の止水ができない、一定水圧以上には適用できない、設置可能な管口径が 150mm までと限定されるなどの点が挙げられる。しかし漏水修理を行う際に長期間の止水が必要になる機会は少なく、水圧も適正水圧内の箇所が大半であるため、上記に挙げたデメリットによって施工できないケースは少ない。また「ABS 工法」は講習を受けることで施工が可能となるため、専門業者との施工調整や到着を待たなくとも職員や修理業者で施工が可能であるため、迅速に漏水修理を行う上で非常に有効な手立てである。

(エアバッグ式止水工法(ABS工法),株式会社クロダイト)

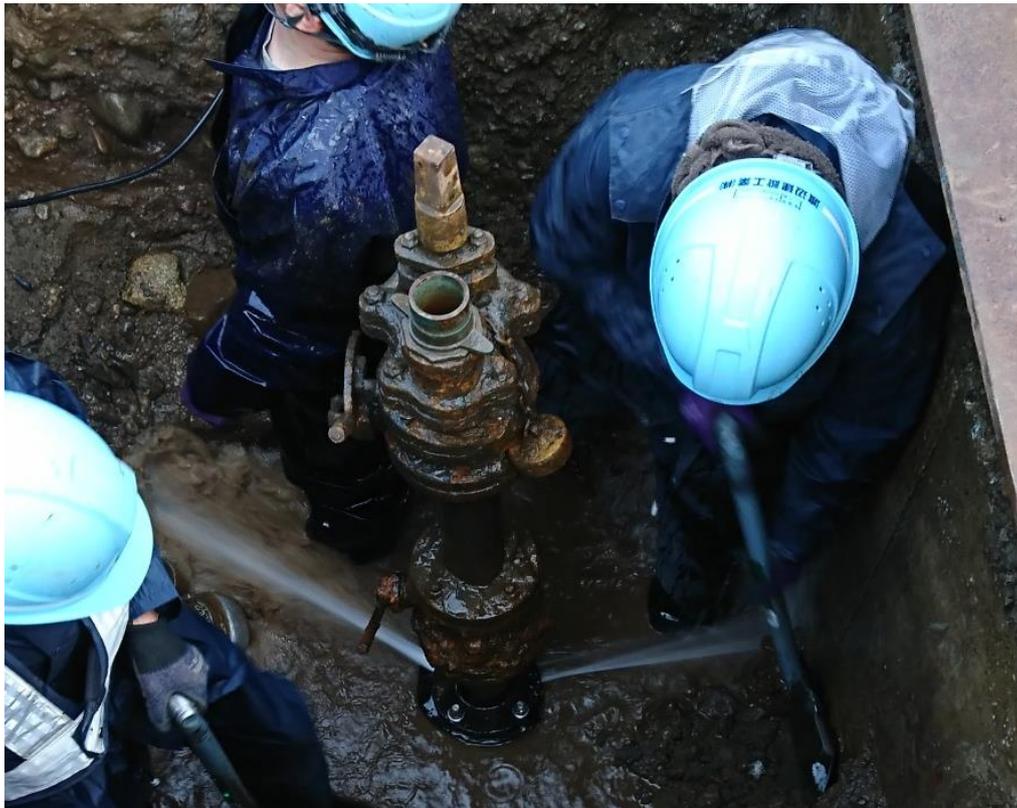
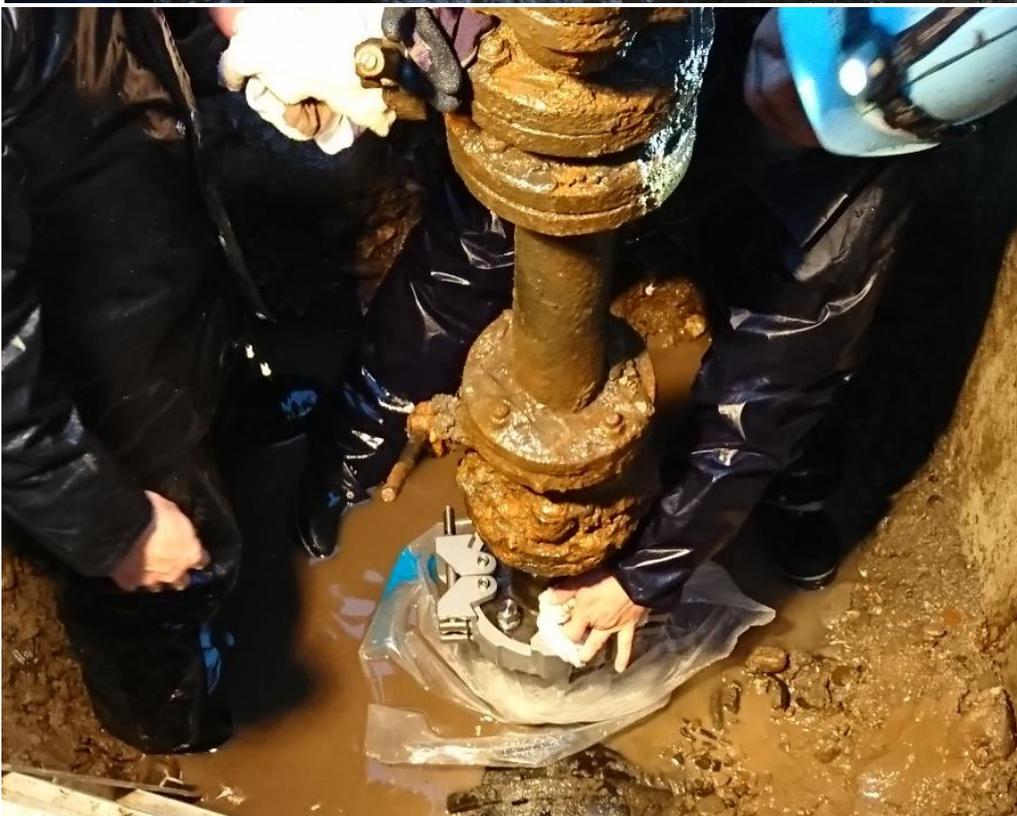
図 3.3.1.1 補修弁下部フランジ漏水対応

図 3.3.1.1 に示すのは消火栓の補修弁下部のフランジでボルトが腐食し、フランジ接合部が開いてしまったことによる漏水の事例である。仙台市では止水機能を有するフランジ補強金具を使用することで漏水を止め、ボルトを交換し修理を行った。

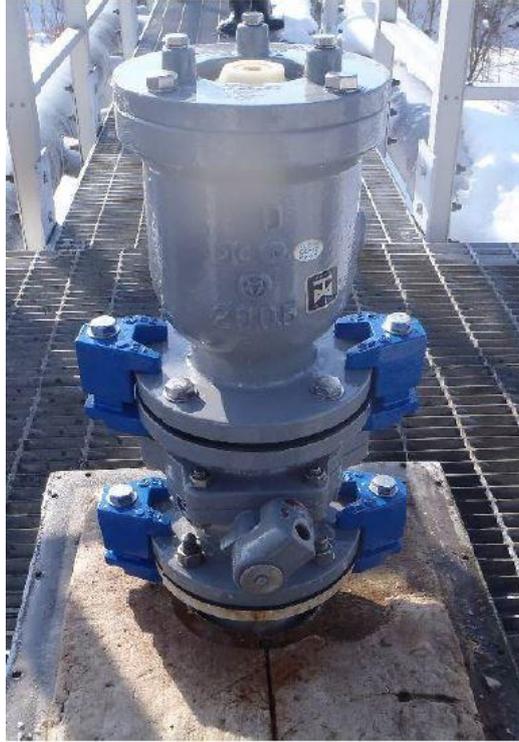
図 3.3.1.2 フランジ補強金具

また山形市ではフランジ部のボルトが緩み漏水が発生することが多いことから、その予防対策として図 3.3.1.2 の様にフランジ補強金具を施工するほか、ねじ緩み止め接着剤を使用し、ボルトが緩まないような対策に取り組んでいる。

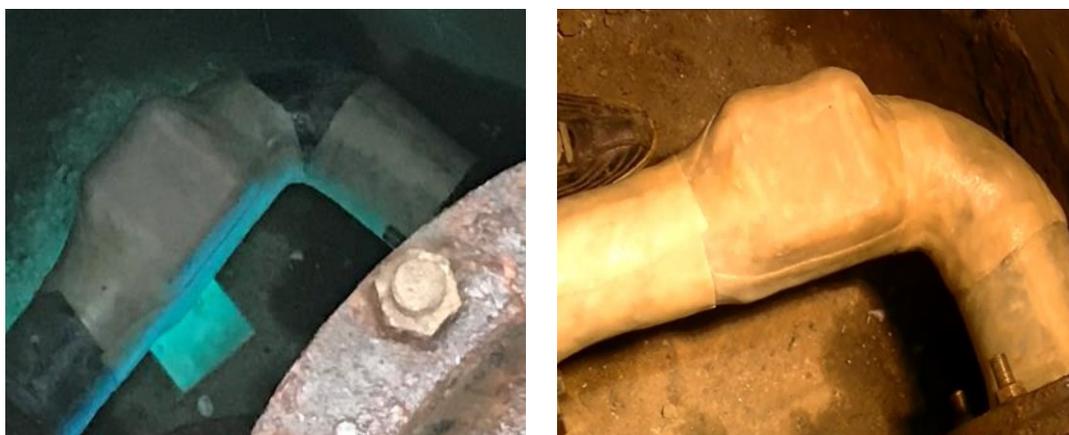
図 3.3.2.1 紫外線硬化型 FRP シート(漏水補修金具併用)

仙台市ではこのような鋼管の漏水修理を行う場合、漏水修理用クランプの使用や管の形に合わせた当て板溶接等により止水を行っている。その後修理箇所
の防食・延命化のために図 3.3.2.1 の様に紫外線硬化型 FRP シートにて補強を行った。

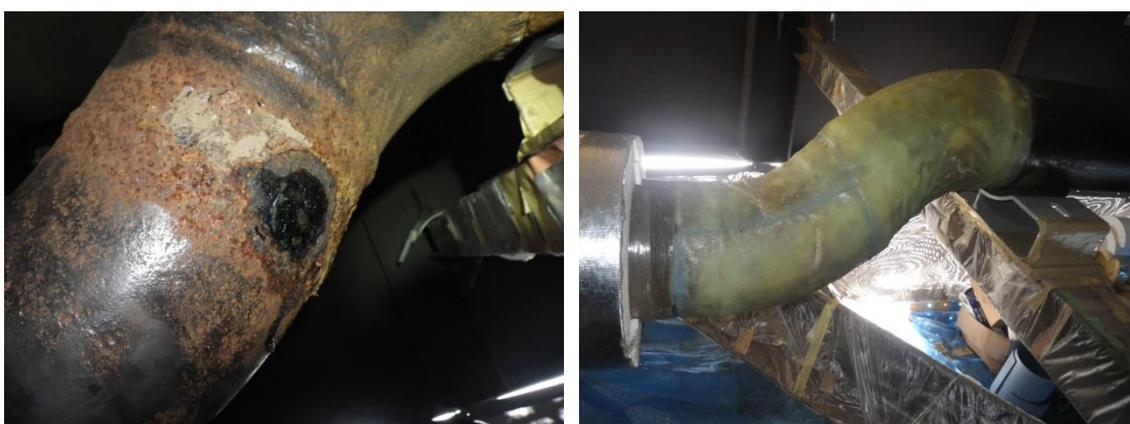
図 3.3.2.2 紫外線硬化型 FRP シート(滲み程度の漏水)

盛岡市では、水圧がかからない様な滲み程度の漏水が発生し、図 3.3.2.2 の様に紫外線硬化型 FRP シートにて漏水を修理した。

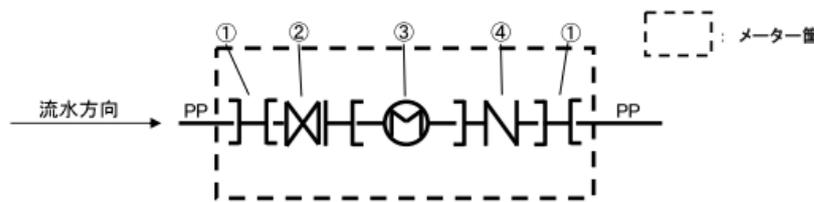
<p>①回転式メーター用ソケット ②伸縮式止水栓 ③メーター ④逆止弁</p>
<p>鶴岡市上下水道部</p>	<p>標準配管図無</p>
<p>仙台市水道局</p>

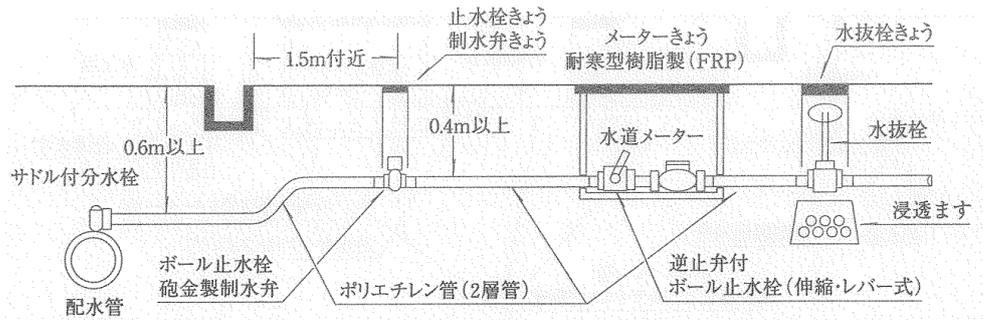
1. ポリエチレン管 (PP) φ20~40mm

福島市水道局

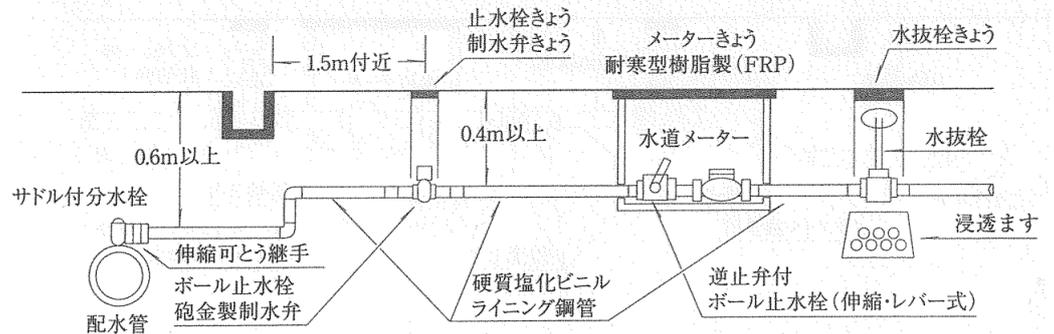
2. 鋼管 φ20~40mm

(SGP - VA・VB・VD・PA・PB・PD)

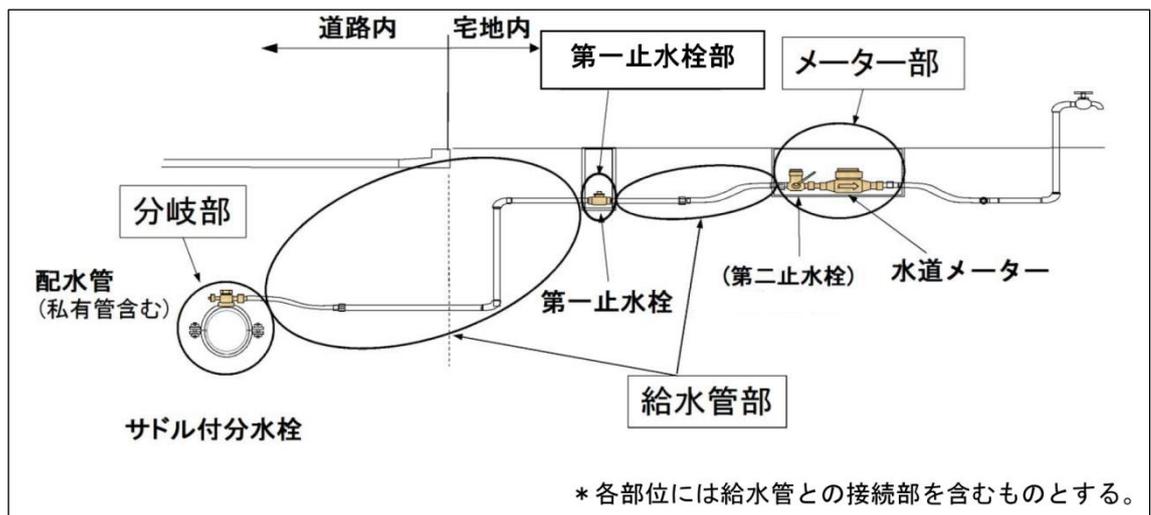
図 1-1 給水装置の部位別分類

調査報告書では、図 1-1 のように給水装置の部位別に 4 つに分類（1. 分岐部、2. 給水管部、3. 第一止水栓部、4. メーター部）し、また被害原因についても 3 分類（①材料劣化が起因、②施工の確実性が確認できないもの、③地震動が起因）され分析評価を行っている。

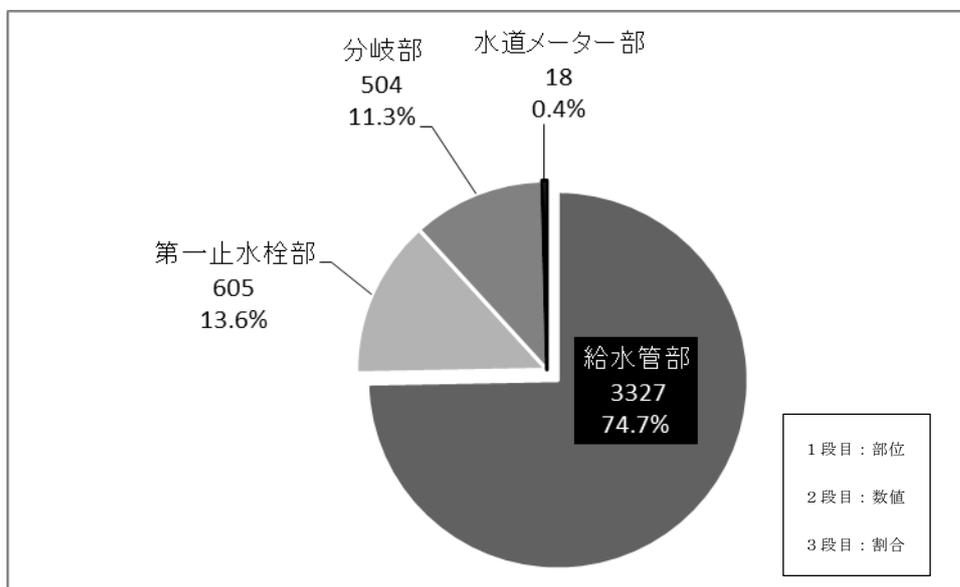
図 1-2 調査報告書による部位別の被害状況

調査報告書でまとめられた全体の被害件数は4,454件であり、部位別に分類すると以下のとおりとなる。

調査報告書では、大震災での被害の約 7 割が「給水管部」からの被害であると報告されており、続いて「第一止水栓部」、「分岐部」の順となっている。(図 1-2 参照)

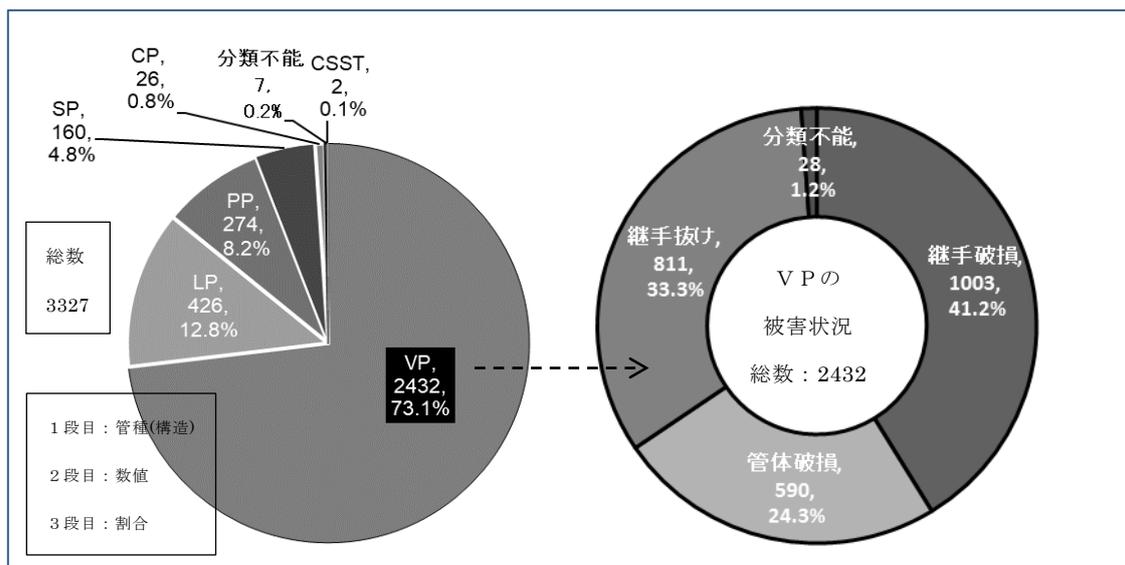
図 1-3 給水管部の管種別の被害状況及びVPの被害状況

給水管部の管種別としては、塩化ビニル管 (V P) が 73% と最も被害が多く、続いて鉛管 (L P) 12%、低密度ポリエチレン管 (P P) 8% の順になっている。(図 1-3 参照)

一番被害が多かった塩化ビニル管 (V P) の被害の原因については、管体 (継手) 破損は実際の使用期間では材料劣化が想定されないことから地震動によるものと判断され、地震動に対してエルボなどの曲管部が地震動に追従できないことが被害の要因として考えられている。

また鉛管 (L P) については材料劣化により部分的に残存していたものが被害を受けたものと判断されており、各水道事業者で部分的な残存を十分に把握できていないことが要因としてある。

なお低密度ポリエチレン管 (P P) については、外見が黒色であるため単層管と 2 層管の識別が困難であるため、報告書では明確に分類されていない。単層管には塩素による気泡剥離の問題などがあり、現在、各水道事業者では素材改良された 2 層管を採用している。

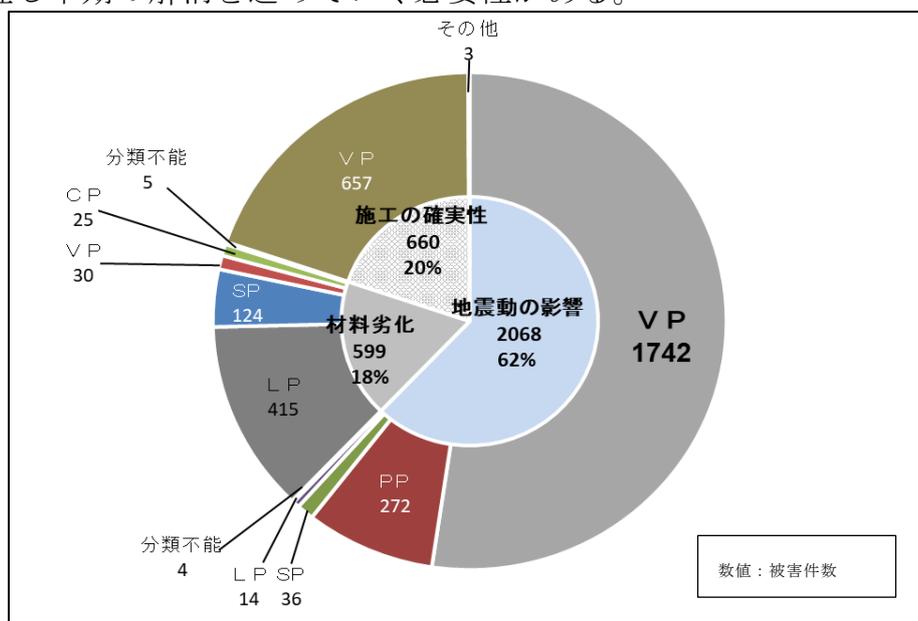
図 1-4 給水管部における被害原因別・部位別にみた被害構成

給水管部を被害原因別・給水管種別に見ると、「地震動の影響」が全体の6割を占めており、その内塩化ビニル管（VP）が8割あった。

「施工の確実性が確認できないもの」に関しては、塩化ビニル管（VP）のTS継手の抜けに関して「管体に損傷を与えずに抜けている」場合が対象となっており、施工の精度向上、施工管理の強化などが課題となっている。

「材料の劣化」については、鉛管（LP）が大半を占めているが、部分的に残存していたものが被害の要因となっていることから、残存箇所を把握し早期の解消を進めていく必要がある。

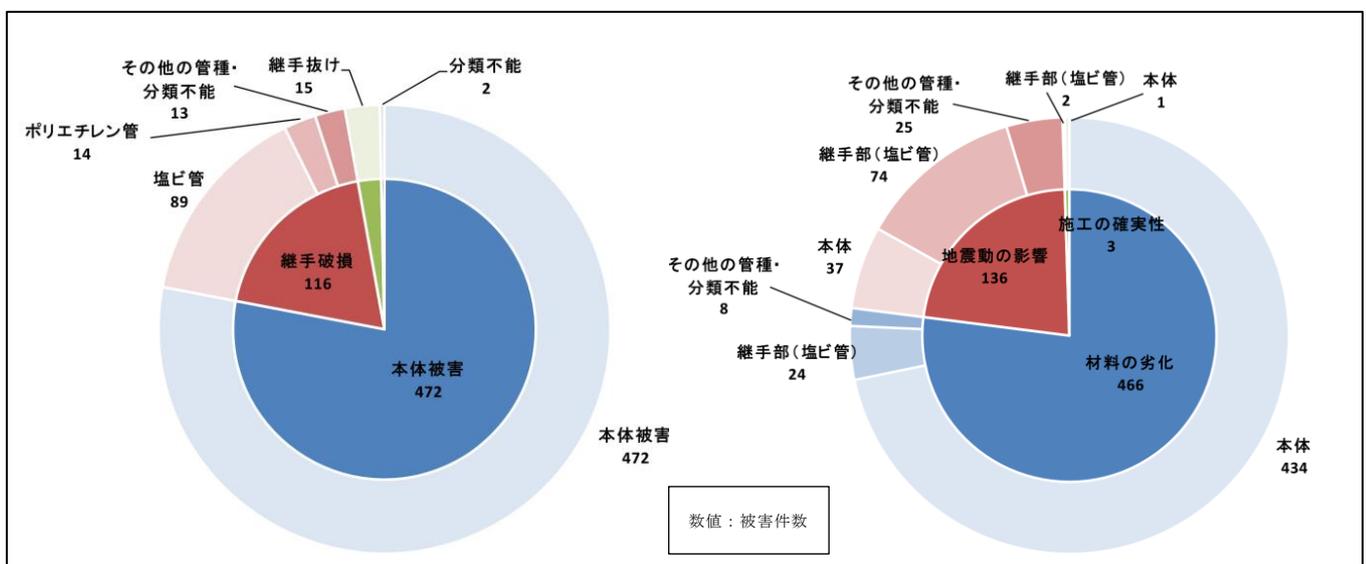
図 1-5 第一止水栓部の被害構成

第一止水栓部の被害件数は、605 件であり、内訳としては「本体被害」が 472 件と 78%を占めており、続いて「継手部の破損」、「継手の抜け」となっている。(図 1-5 のとおり)

被害の要因としては、「材料劣化」が 466 件でこのうち 434 件 (93.1%) が止水栓ハンドルの作動不良が原因となっている。ハンドルの使用頻度がほぼないことから、老朽化と相まって作動不良につながったと考えられている。

残り 1 割についても、継手部の金属材料とパッキン類の材料劣化だった。「地震動による被害」が 136 件あり、内訳として止水栓と給水管との接続部の被害が 99 件(72.8%)を占め、本体ハンドルからの漏水が 37 件(27.2%)があった。(図 1-5 のとおり)

本体部に関しては、材料劣化によるハンドル作動不良が大半を占めており漏水時などの緊急時に操作ができない場合があることから更新などの必要性が感じられる。

地震動により本体と接続部に応力とひずみが集中し、パッキン類の材料劣化が進行していたために被害につながったと考えられている。

継手部に関しては、金属材料とパッキン類の材料劣化が主であったが、地震による被害の原因に関しては、管軸方向に発生する変位と管軸直角方向に発生する曲げにより、第一止水栓と給水管の接続部に応力とひずみが集中したものと考えられている。

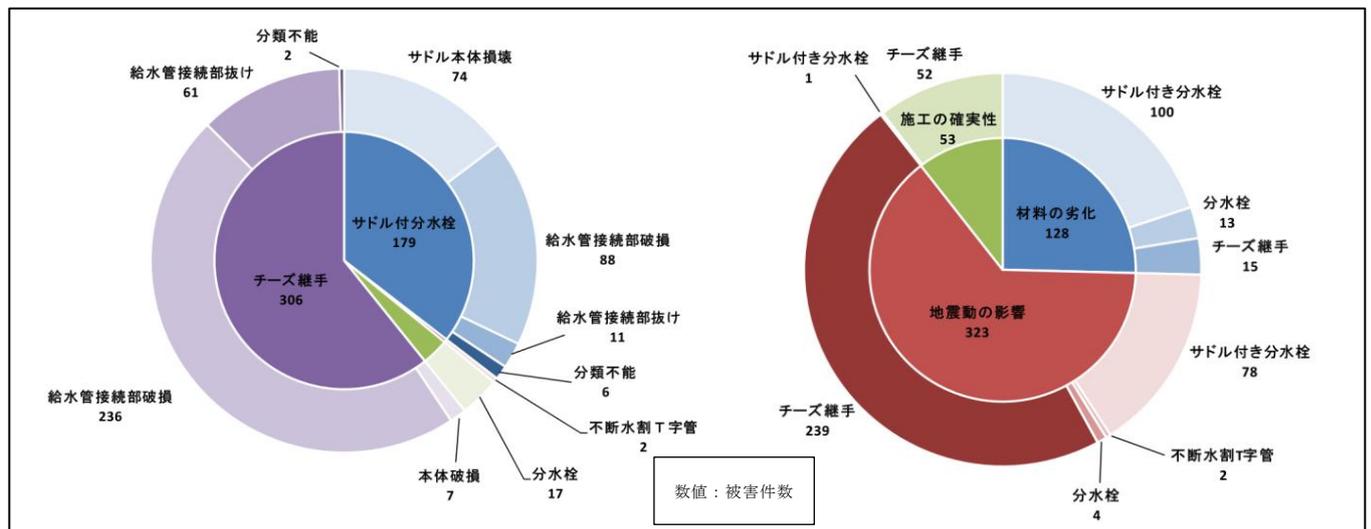
図 1-6 給水分岐部の被害構成

内容としては給水管との接続部の被害が 8 割を超えており、被害原因別としては、地震動によるものが 323 件（64.1%）次に材料劣化によるものが 128 件（25.4%）、施工の確実性が確認できないものが 53 件（10.5%）であった。

材料劣化に関しては、古いタイプのサドル付分水栓の被害が多く、地震動による被害はチーズ継手が 7 割を超えていた。（図 1-6 のとおり）

サドル付分水栓については、材料劣化は金属部分の腐食が多く占めており、古いタイプのものが多かった。地震動による被害に関しては、この部分に応力と歪みが集中し被害につながったと考えられ、接合部の被害は管路の可とう性不足が原因と考えられている。

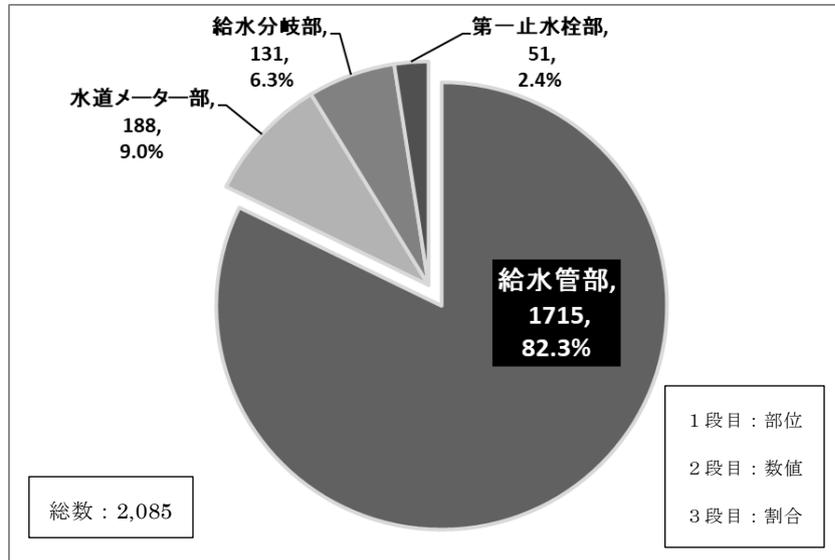
図2-1 熊本地震における部位別の被害件数

熊本地震報告書でまとめられている被害件数が2,085件であり、部位別に分けると全体の8割となる1,715件が「給水管部」の被害であり、続いて「水道メーター部」、「給水分岐部」の順となっている。(図2-1のとおり)

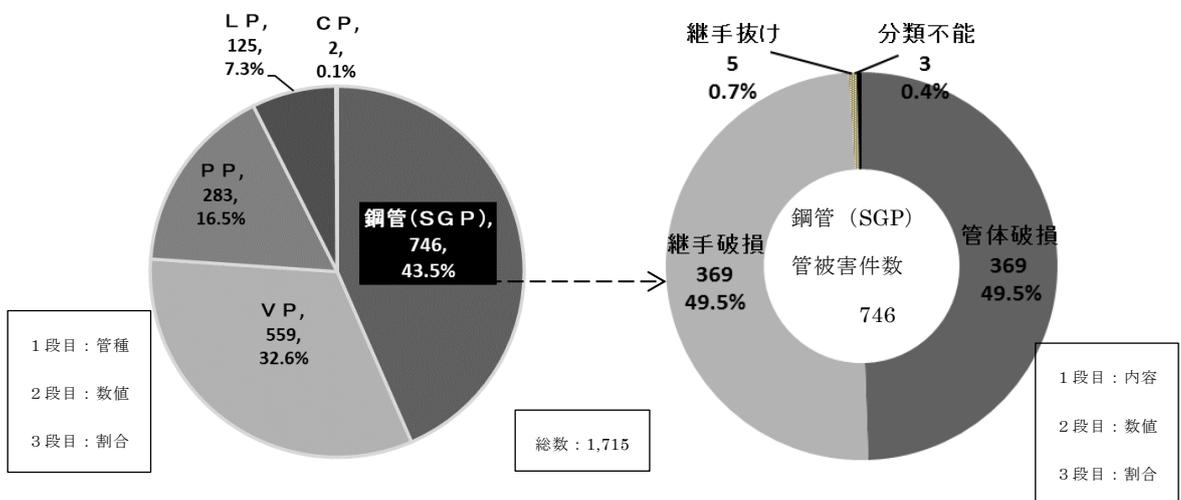
図2-2 給水管部の管種別及び鋼管 (SGP) の被害内容件数

管種別で分類すると鋼管 (SGP) (746件) が給水管部の4割を占めており、破損内容は「管体破損」(369件)・「継手破損」(369件)で半々の結果となっている。(図2-2のとおり)

鋼管（SGP）に関しては、管体とねじ接合部の腐食進行に伴う強度低下によるものがほとんどであると報告されており、水道メーターの前後に鋼管（SGP）が採用された事例が多いことが、宅地内で多くの被害を発生された原因と考えられる。

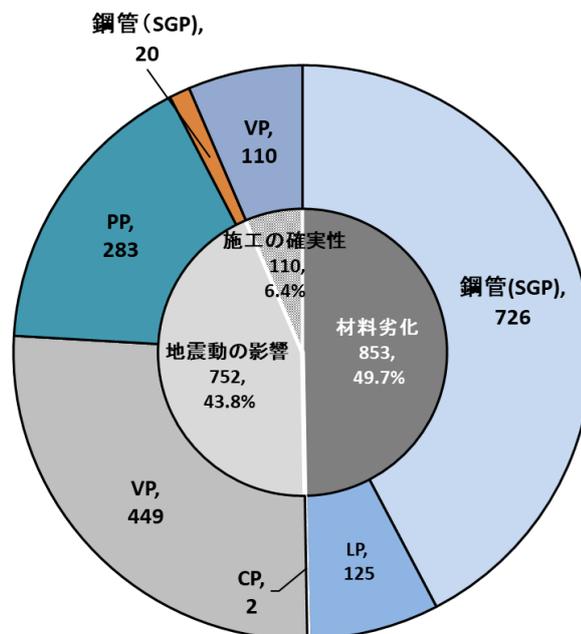
図 2-3 被害原因別の被害件数

また、給水管部の被害原因別に集計した結果では、「材料劣化」（853件）が半数をしめており、鋼管（SGP）（726件 85.1%）と鉛管（LP）（125件 14.8%）が主として被害を受けている。

次に「地震動の影響」（752件）で多く、管種としては塩化ビニル管（VP）（449件）が多くを占めている。調査報告書と同様に使用期間からの材料劣化が想定されないことから地震動による被害と判断されている。

低密度ポリエチレン管（PP）に関しては、大震災と同様で単層管と2層管での識別が難しいため、分類されていないが低密度ポリエチレン管（PP）の被害の全てが地震動によるものであった。

最後に「施工の確実性」（110件）については、すべて塩化ビニル管（VP）によるもので、TS継手の抜けに関して「管体に影響を与えずに抜けている」場合が判断されている。（図2-3のとおり）

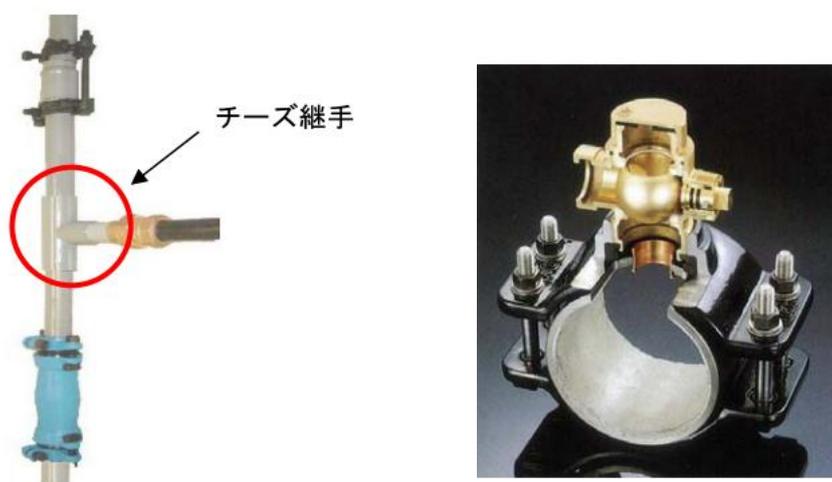
図 2-4 チーズ配管・サドル付分水栓のイメージ

被害原因別では「材料劣化」によるものが43件(うちチーズ継手が32件)、「地震動によるもの」が79件(うちチーズ継手が52件)、「施工の確実性を確認できないもの」が9件(すべてチーズ継手)ある。

材料劣化に関しては、チーズ継手はすべて鋼管(SGP)の被害で、鋼管(SGP)の管体とねじ継手接合部の腐食進行による強度の低下が考えられる。

サドル付分水栓は、古いタイプのもので防食が不十分で経年劣化により地震動に耐えられなかったと考えられている。

地震動の影響に関しては、塩化ビニル管(VP)の被害がほとんどでT字部に応力とひずみが集中したことで塩化ビニル管(VP)に可とう性が不足していることが被害につながったと考えられている。

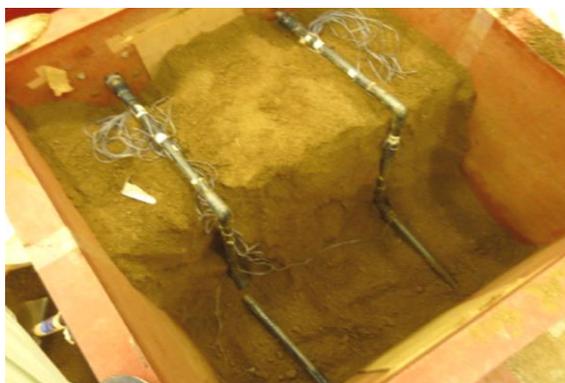
写真-1 クランク試験の様子

配管	管	継手
①	耐衝撃性硬質塩化ビニル管（HIVP）	H I 継手（HIVP）
②	低密度ポリエチレン管（PP）	金属継手
③	高密度ポリエチレン管（PE）	E F 継手（電気融着）

- ① 管種に関わらず最大の歪みはクランク下部（2.3）で生じている。
（地震で破損が多かった箇所と一致する。）
- ② 硬質塩化ビニル管（VP）は、クランク上部（6.7）でも歪みが大きく生じている。管が硬いため、クランク配管の縦管部全体が引張られているためと考えられる。
- ③ 低密度ポリエチレン管（PP）は管が柔らかいため、クランク下部（2.3）に変形が集中している。
- ④ 高密度ポリエチレン管（PE）もクランク上部（6.7）にも曲げ歪みが発生しており、硬質塩化ビニル管（VP）に近い変形をしている。
- ⑤ 硬質塩化ビニル管（VP）は、クランク下部で管が抜けた場合があったが、低密度ポリエチレン管（PP）と高密度ポリエチレン管（PE）は、管の破断、継手の離脱が無かった。
- ⑥ 最大歪みと降伏歪みの比率を比較した場合、低密度ポリエチレン管（PP）の比率が小さく、地盤変位吸収性能としては最も余裕がある。

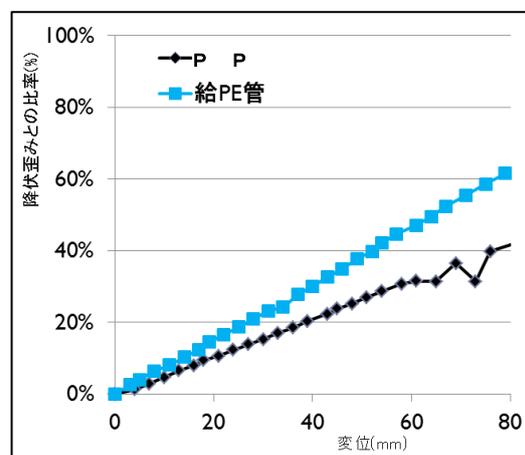
図-3 2地点での比較

最大歪みが発生するクランク下部の箇所では低密度ポリエチレン管 (PP) と高密度ポリエチレン管 (PE) の歪みを比較すると、歪みの大きさは、低密度ポリエチレン管 (PP) が大きくなるが、降伏歪みとの比較では、高密度ポリエチレン管 (PE) が大きくなることから、地盤変位吸収性能は低密度ポリエチレン管 (PP) の方が余裕が大きい試験結果となった。

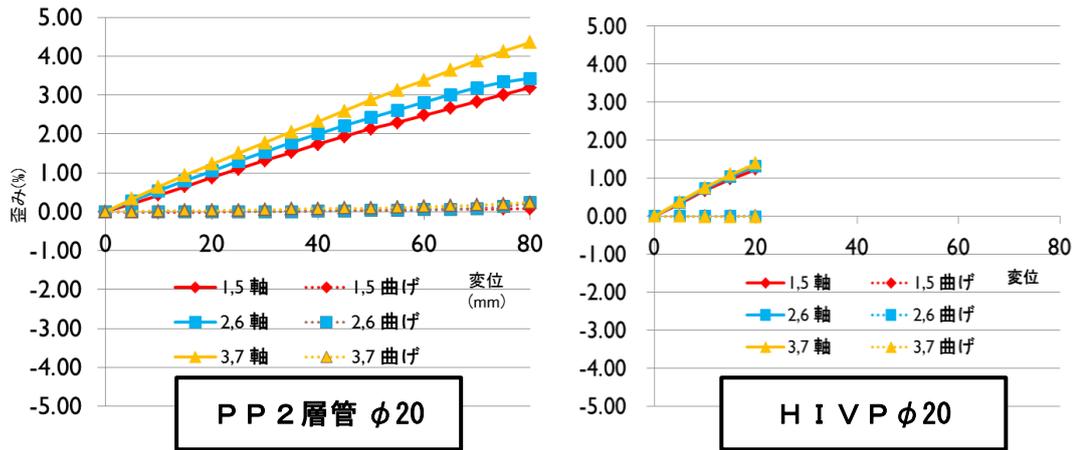
図-5 試験結果の比較

給水分岐側では、引張距離に比例して軸方向歪みが大きくなる。
 曲げ歪みはほとんど発生しない。

- ・ 軸方向歪みは引抜箇所に近い方が大きい。
 - ・ 耐衝撃性塩化ビニル管（H I V P）は、引張 20mm で接着部が抜けた。
- たわみ配管（低密度ポリエチレン管（P P）2層管）では、たわみ下部（3,7）の発生歪みが直線配管より大きい。
- ・ たわみ手前（2,6）で曲げ歪みが発生している。

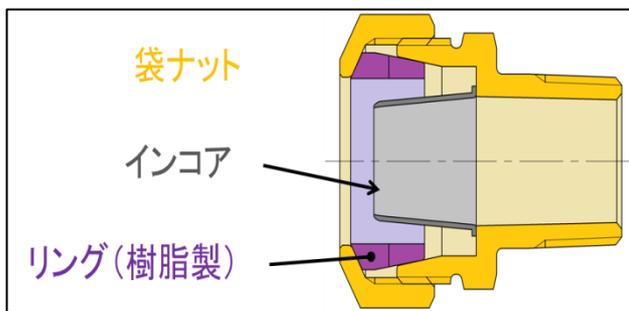
図-7 J W W A B 116 金属継手の構造

インコアで管を拡張して、リングがストッパーとなり離脱を防止する構造となっている。

調査報告書及び熊本地震報告書では、継手部からの管の抜け出しが報告されていることからシステム協会では「耐震性能」の観点から J W W A 規格型金属継手の接合部性能評価を実施している。

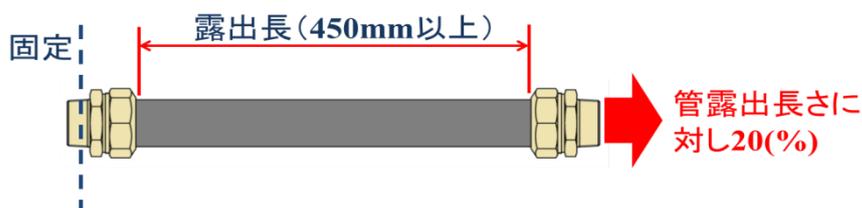
図-8 試験 (イメージ)

試料	管露出長さ 450 (mm) 以上
速度	20 (%/sec)
引張量	(管露出長さに対し) 20 (%) 以上
試験後	1.75 (MPa) × 1 分間の水圧試験

試験結果は、管の抜け出しがないことと、耐圧に関しては継手接合部からの漏れ、管の抜け出しがないことを確認ができた。荷重値は呼び径毎に管断面積も大きくなる為、呼び径毎に高くなった。

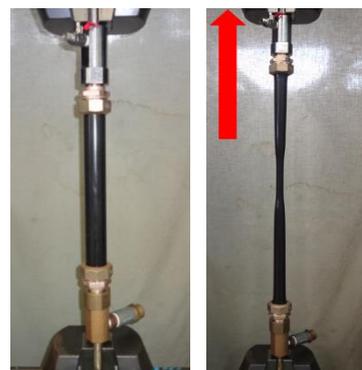
写真-6：試験の様子

試料	管長さ 300 (mm) 以上
速度	25 (mm/min)
引張量	管の降伏歪を超えて、管が縮径しネッキング（くびれ）発生まで引張を加える。
試験後	破壊水圧試験を行い、継手接合部からの漏れがないことを確認

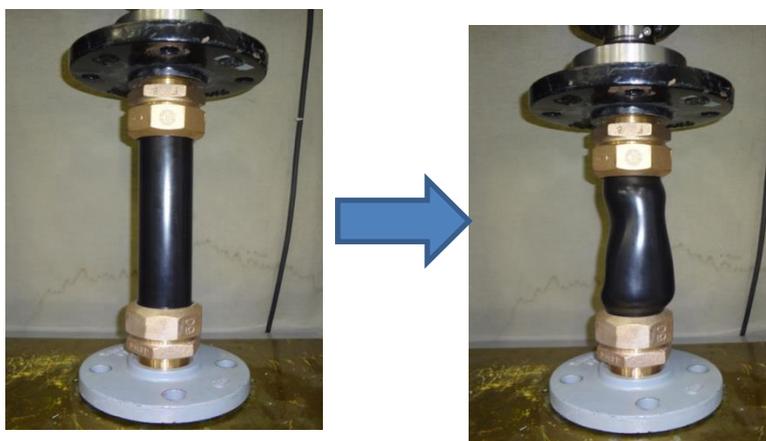
写真-7 試験の様子

圧縮荷重により管が膨らみ、座屈が発生
離脱防止荷重よりも圧縮荷重がピーク荷重を超えていることが確認された。

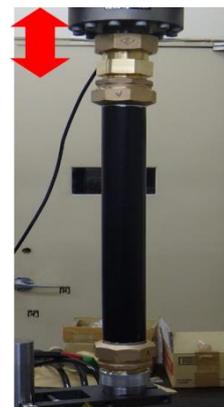
写真-8：試験の様子

試料	管露出長さ 500 (mm)
周波数	1(Hz)
振幅	(管露出長さの) ±5 (%)
回数	50 回
試験後	1.75 (MPa) × 1 分間の水圧試験

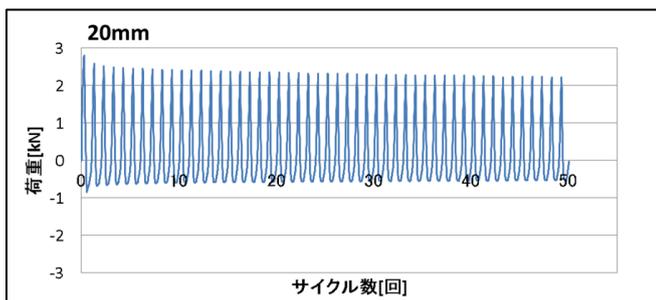
図-11 口径 20 mm 継手時の試験結果

呼び径	1 回目	50 回目
20	2.81	2.22

試験後の水圧試験でも漏れはなかった。

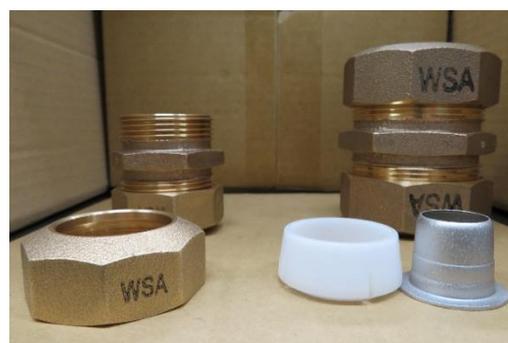
図-12 耐震性能強化型品（例）

インコア形状の工夫で管の変形を抑制し、離脱を防止する
(部品構成や施工方法は変更なし)

さらには、各継手製造メーカーにおいては抜け出しなどを防ぐために耐震性能強化型品を製造して、耐震化の動きを進めている。

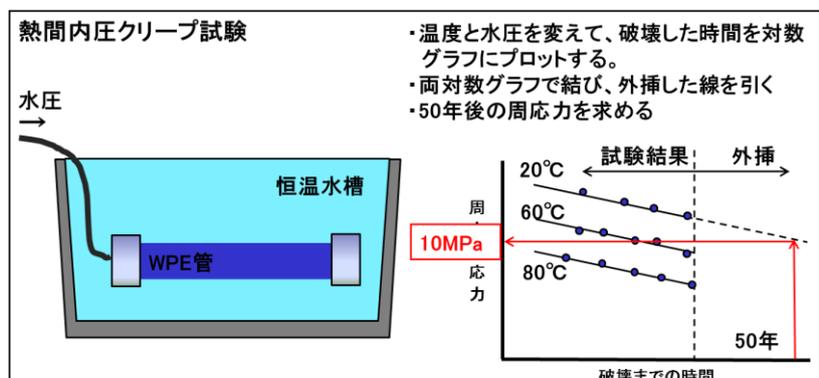
図-1 熱間内圧クリープ試験のイメージ

PE100 とは、20°C で 50 年間使用した場合、管が破壊しない管応力が 10.0MPa 以上であるポリエチレン材料のことをいう
ポリテックでは、ISO9080 に基づき熱間内圧クリープ試験の結果から 50 年後の強度を推定している。

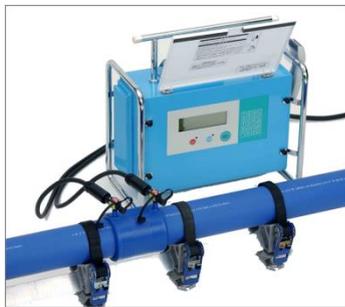
電気融着EF（エレクトロ フュージョン Electro Fusion）接合で継手を接合することで管路が一体化することができる（一体構造管路）。高密度ポリエチレン管（PE）については、金属継手で接合することも可能である。

一体構造管路
管体強度以上の
接合部強度を有す

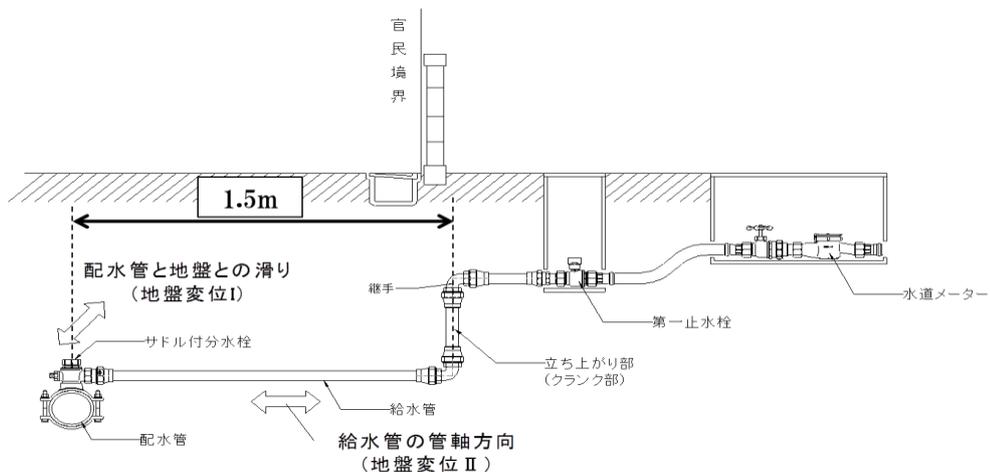
図-3 配管モデル

耐震性評価は、図-配管モデルに対して2種類の地盤変位を想定して実施している。

1つ目は、配水管の管軸方向に地盤変位が生じ、特に配水管と地盤との滑りが給水管に与える影響について試験し、2つ目は給水管に管軸方向の地盤の変位が給水管に与える影響を以下のとおり試験した。

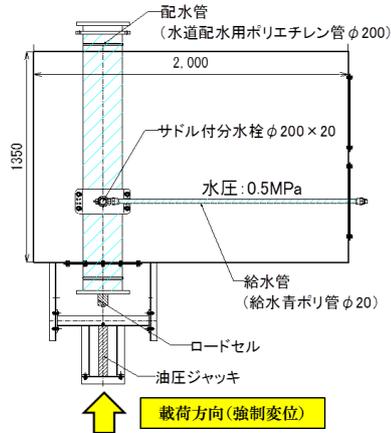
図 - 4 試験 (イメージ)

(1) 配水管と地盤との滑り (地盤変位 I) の状況

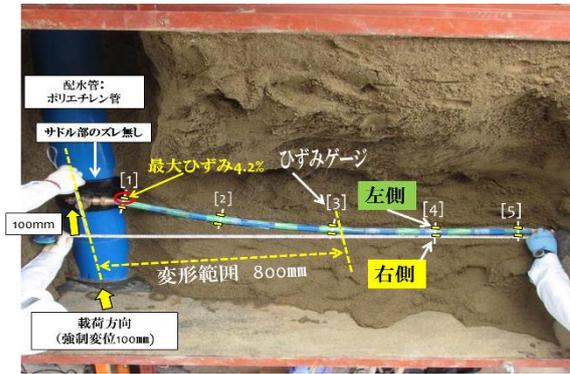
写真-3② 200mm 変位時

100mm・200mm 変位時においては、給水管がなだらかに地盤変位に追従して、給水管及び継手部からの漏水はなかった。また変形の範囲は分岐部から 800mm 程度であった。

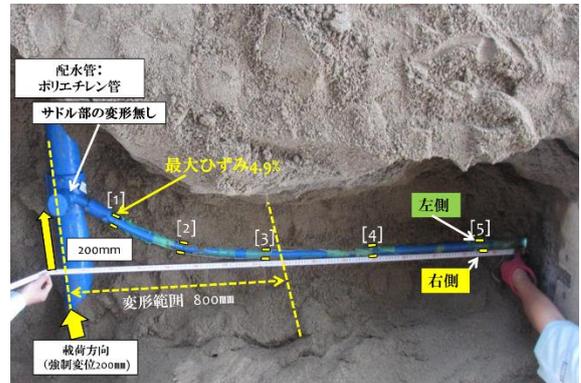
写真-3③ 300mm 変位時の状況

300mm の変位時には、変形の範囲が分岐部から 1,000mm 程度であり、配水管の変形に給水管の変形性能でよく追従していることが分かった、最大 5.1% の歪みが発生しているが管体及び金属継手部からの漏水はなかった。

しかし、分岐部の根元では写真-3③が示すように 10° 程度回転する事象が確認できた。

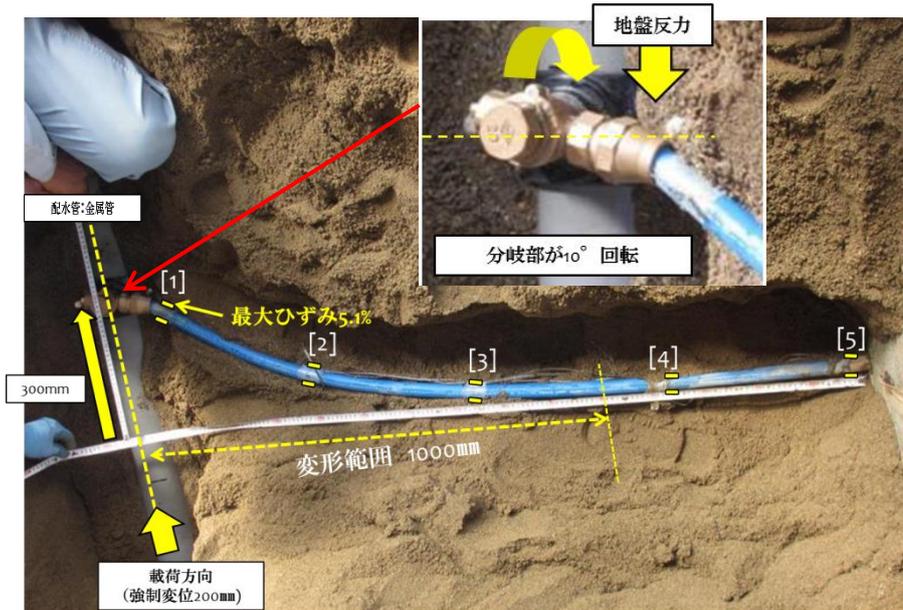
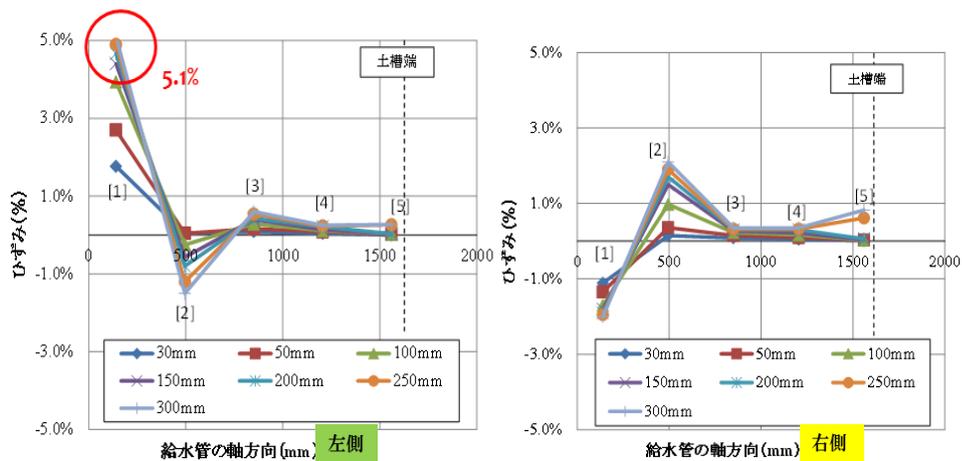
図-5 300mm 変位時の試験結果

この実験結果では高密度ポリエチレン管 (PE) に作用したひずみは、最大で 5.1% (変位 300mm) となり、降伏点 (約 8%) 以下であることが分かり、配水管の管種に問わず、高密度ポリエチレン管 (PE) の耐震性能が確認できた。
