第 22 回水道技術事例発表会

とき 令和元年 8 月 22 日～23 日
ところ 福島県 福島市
「ホテル福島グリーンパレス」

日本水道協会 東北地方支部

水質保全に向けた管末排水量の最適化

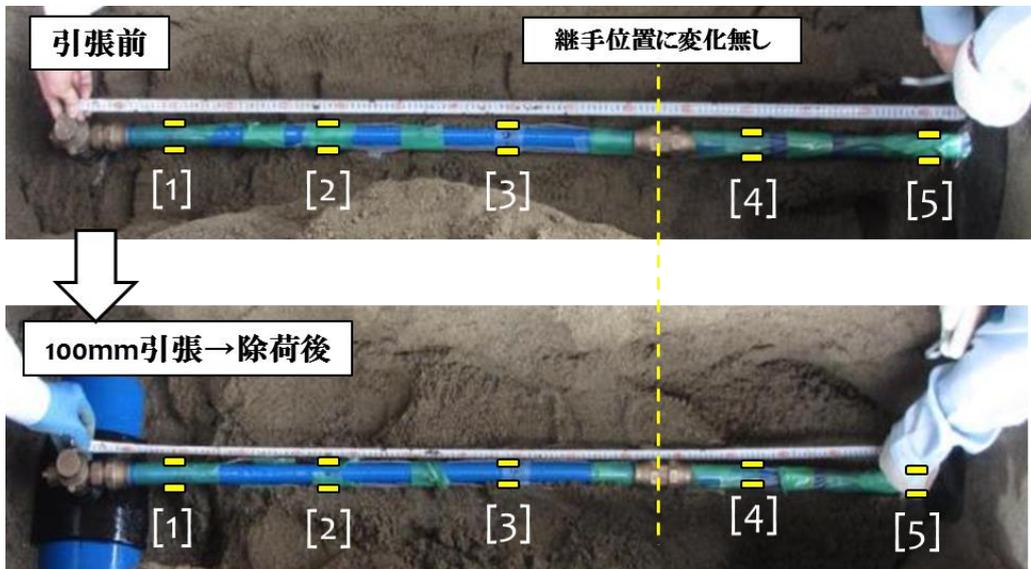
写真 - 5 試験の様子 (平面)

100mm変位時に管体が発生したひずみは軸方向に3~4%であった。(ひずみ [5] は、20mm 変位以降は土槽外に飛び出しており、単純な引張試験となるため評価対象からは除外)

レベル 2 地震動における最大地盤 1% に対して、少なくとも 3 倍以上のひずみが管体が発生したが、管体及び金属継手からは漏水はなかった。

除荷後に掘削した際には、初期の継手位置まで戻っていることを確認できた。

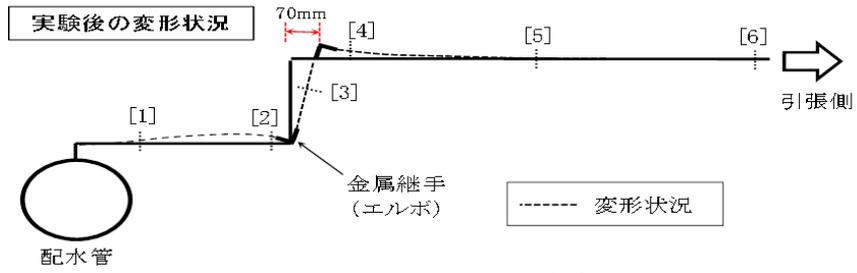
図-9 クランク配管時の状況

150mm 変位時に管体に発生したひずみは、エルボ近傍で曲げが生じることで発生し、軸方向に最大6%であったが、管体及び金属継手からの漏水はなかった。

クランク配管の立ち上がり部で約70mmの変位を吸収し、給水分岐から立ち上がり部では、ほとんどひずみが発生していない。

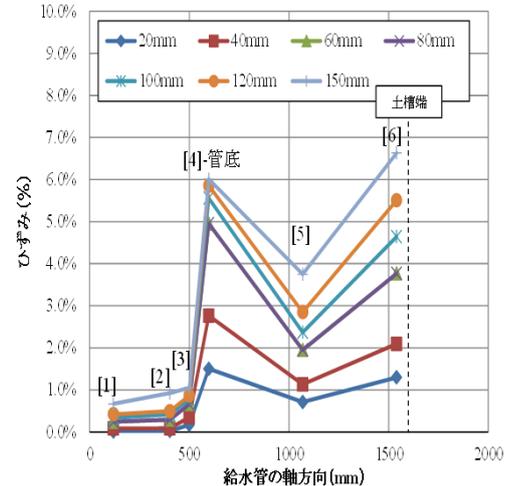
図-10 給水管の軸ひずみ

試験結果により、高密度ポリエチレン管 (PE) については、管・継手(金属を含む)は、地震動の方向・配水管の管種に問わず、レベル2地震動に対して通水機能が維持されているものと考えられる。

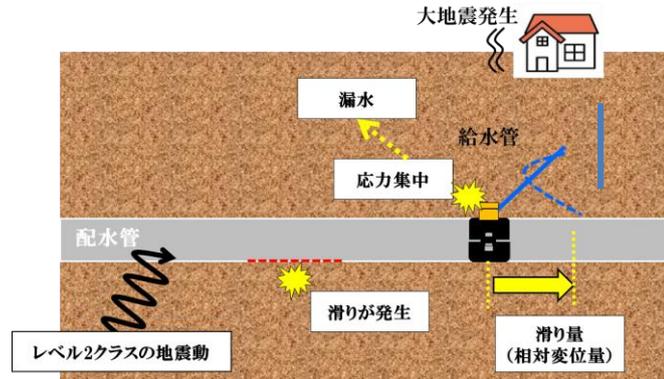
図-11 給水装置に被害が生じるメカニズム

配水管と地盤との滑りが生じると、給水装置に応力集中する。

配水管で剛性の小さな管（高密度ポリエチレン管（PE）など）では、滑りが減り（相対変位が小さい）、その分給水管直管部へのひずみが大きくなるが、分岐部への応力集中が少なくなる。

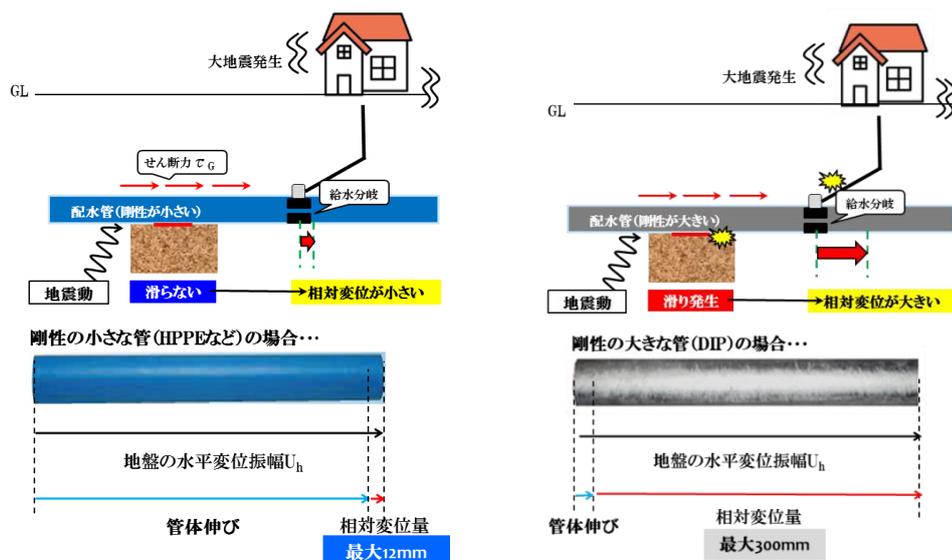
図-12 配水管の種類と地震時挙動

配水管の管軸方向から分岐した部位である給水装置は、地震時の管と地盤との滑りによって応力集中を受ける。応力集中の程度は、配水管の管種（材料剛性）によって異なる。

配水管の材料剛性が小さい管種（高密度ポリエチレン管（PE）など）の場合、管体の柔軟性で地震時の地盤伸縮に追従するため、分岐部の応力集中は相対的に低減できる。一方、材料剛性が大きい管種（金属管）では、その影響を考慮した評価が必要となる。

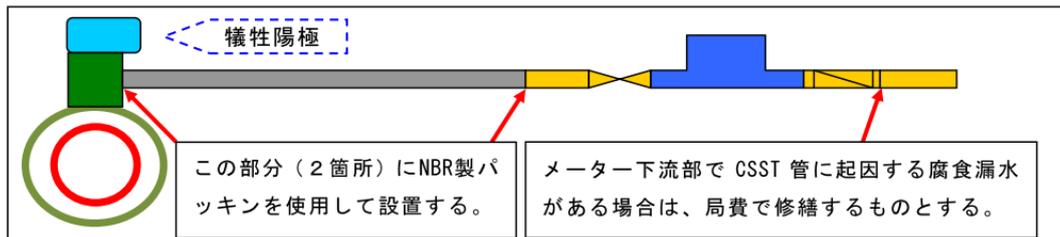
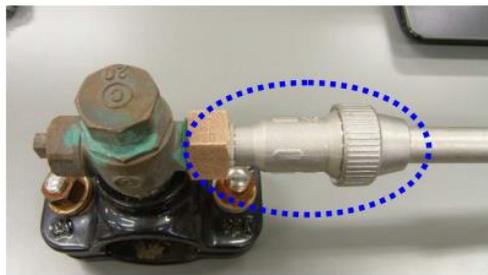
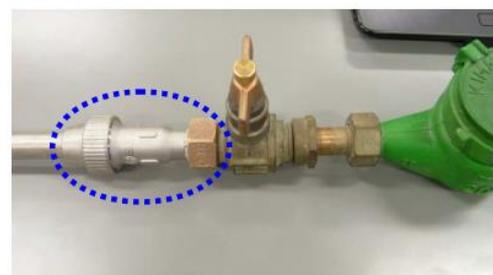
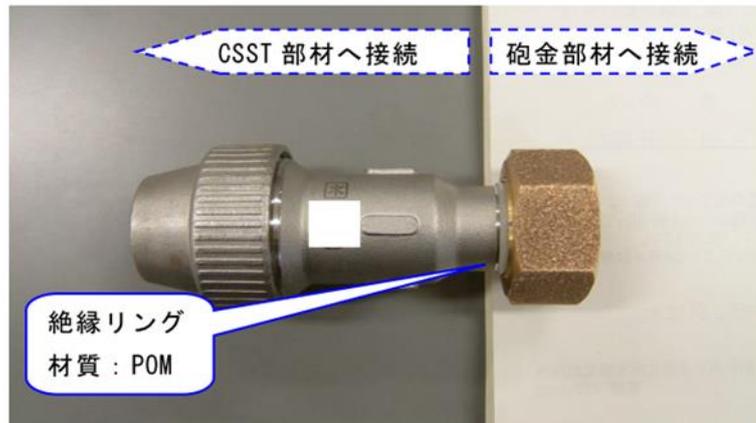
- 犠牲陽極はフィルム・ポリスリーブで被覆しないこと。
- 分水栓とCSST接続部及びCSSTと止水栓接続部には、NBR製パッキン付の絶縁機能付ソケットを使用すること。
- 標準的な施工方法は、下図参照のこと。

※挿入したソケット（分水栓及び止水栓とCSST接続部）
○絶縁用ソケット……絶縁リング付でソケット部分が砲金製であること。

○使用するパッキン……絶縁性を有する NBR 製を使用すること。

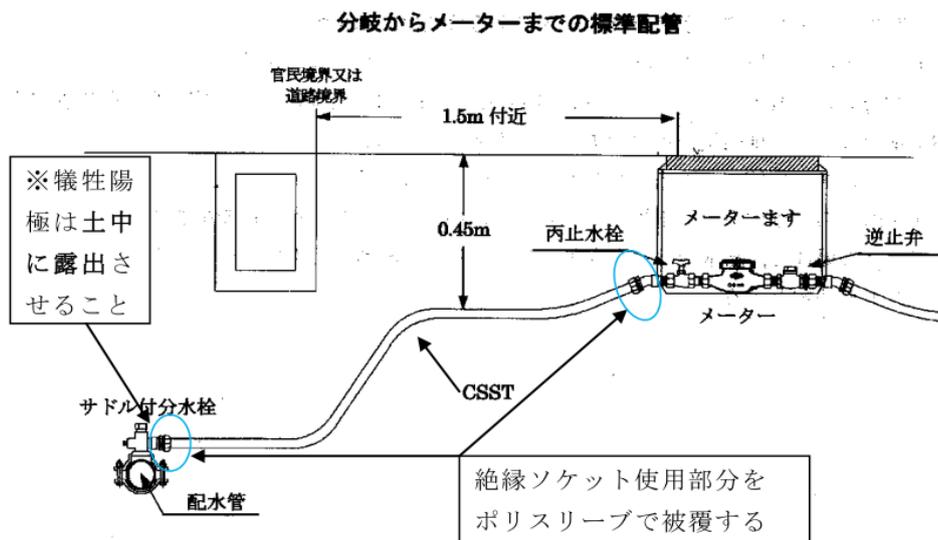
ステンレス管接続部ポリスリーブ装着施工標準図

(CSST φ20 の場合)
